# BACIA DO RIO DAS VELHAS - UPGRH SF5 - Baixo Rio das Velhas

## PANORAMA DA QUALIDADE DAS ÁGUAS SUPERFICIAIS

### PRIMEIRO TRIMESTRE DE 2014

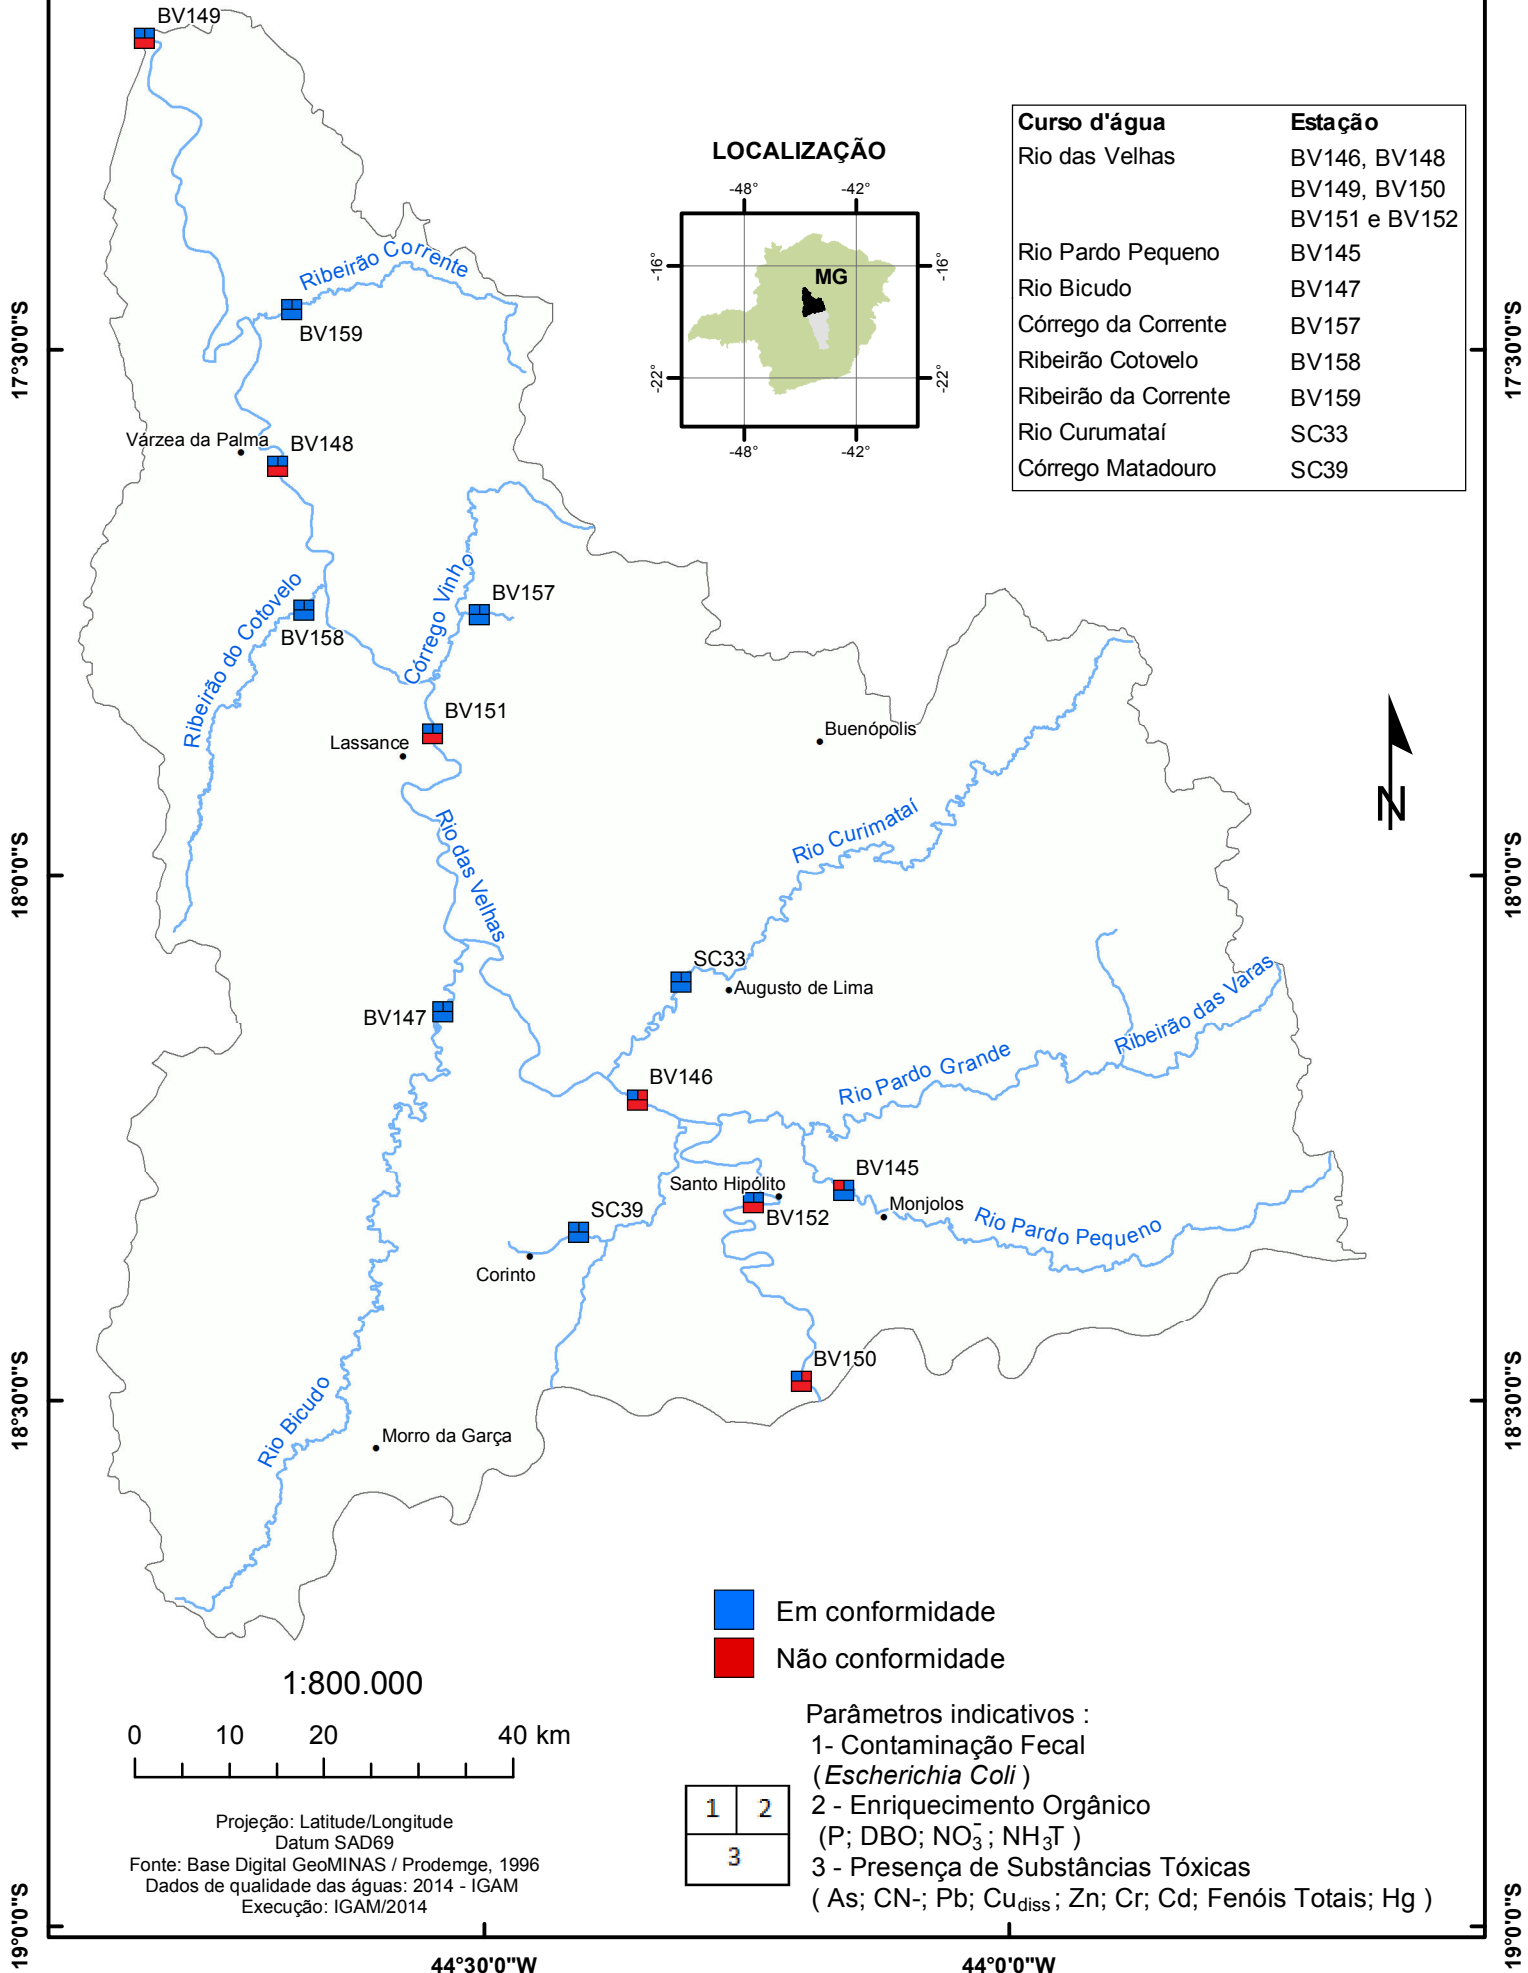
Curso d'água	Estação
Rio das Velhas	BV146, BV148 BV149, BV150 BV151 e BV152
Rio Pardo Pequeno	BV145
Rio Bicudo	BV147
Córrego da Corrente	BV157
Ribeirão Cotovelo	BV158
Ribeirão da Corrente	BV159
Rio Curimataí	SC33
Córrego Matadouro	SC39

- Em conformidade
- Não conformidade

- Parâmetros indicativos :
- 1 - Contaminação Fecal (*Escherichia Coli*)
  - 2 - Enriquecimento Orgânico (P; DBO; NO<sub>3</sub><sup>-</sup>; NH<sub>3</sub>T)
  - 3 - Presença de Substâncias Tóxicas (As; CN<sup>-</sup>; Pb; Cu<sub>diss</sub>; Zn; Cr; Cd; Fenóis Totais; Hg)
