BAIXO RIO GRANDE - UPGRH GD8

PANORAMA DA QUALIDADE DAS ÁGUAS SUPERFICIAIS PRIMEIRO TRIMESTRE DE 2014

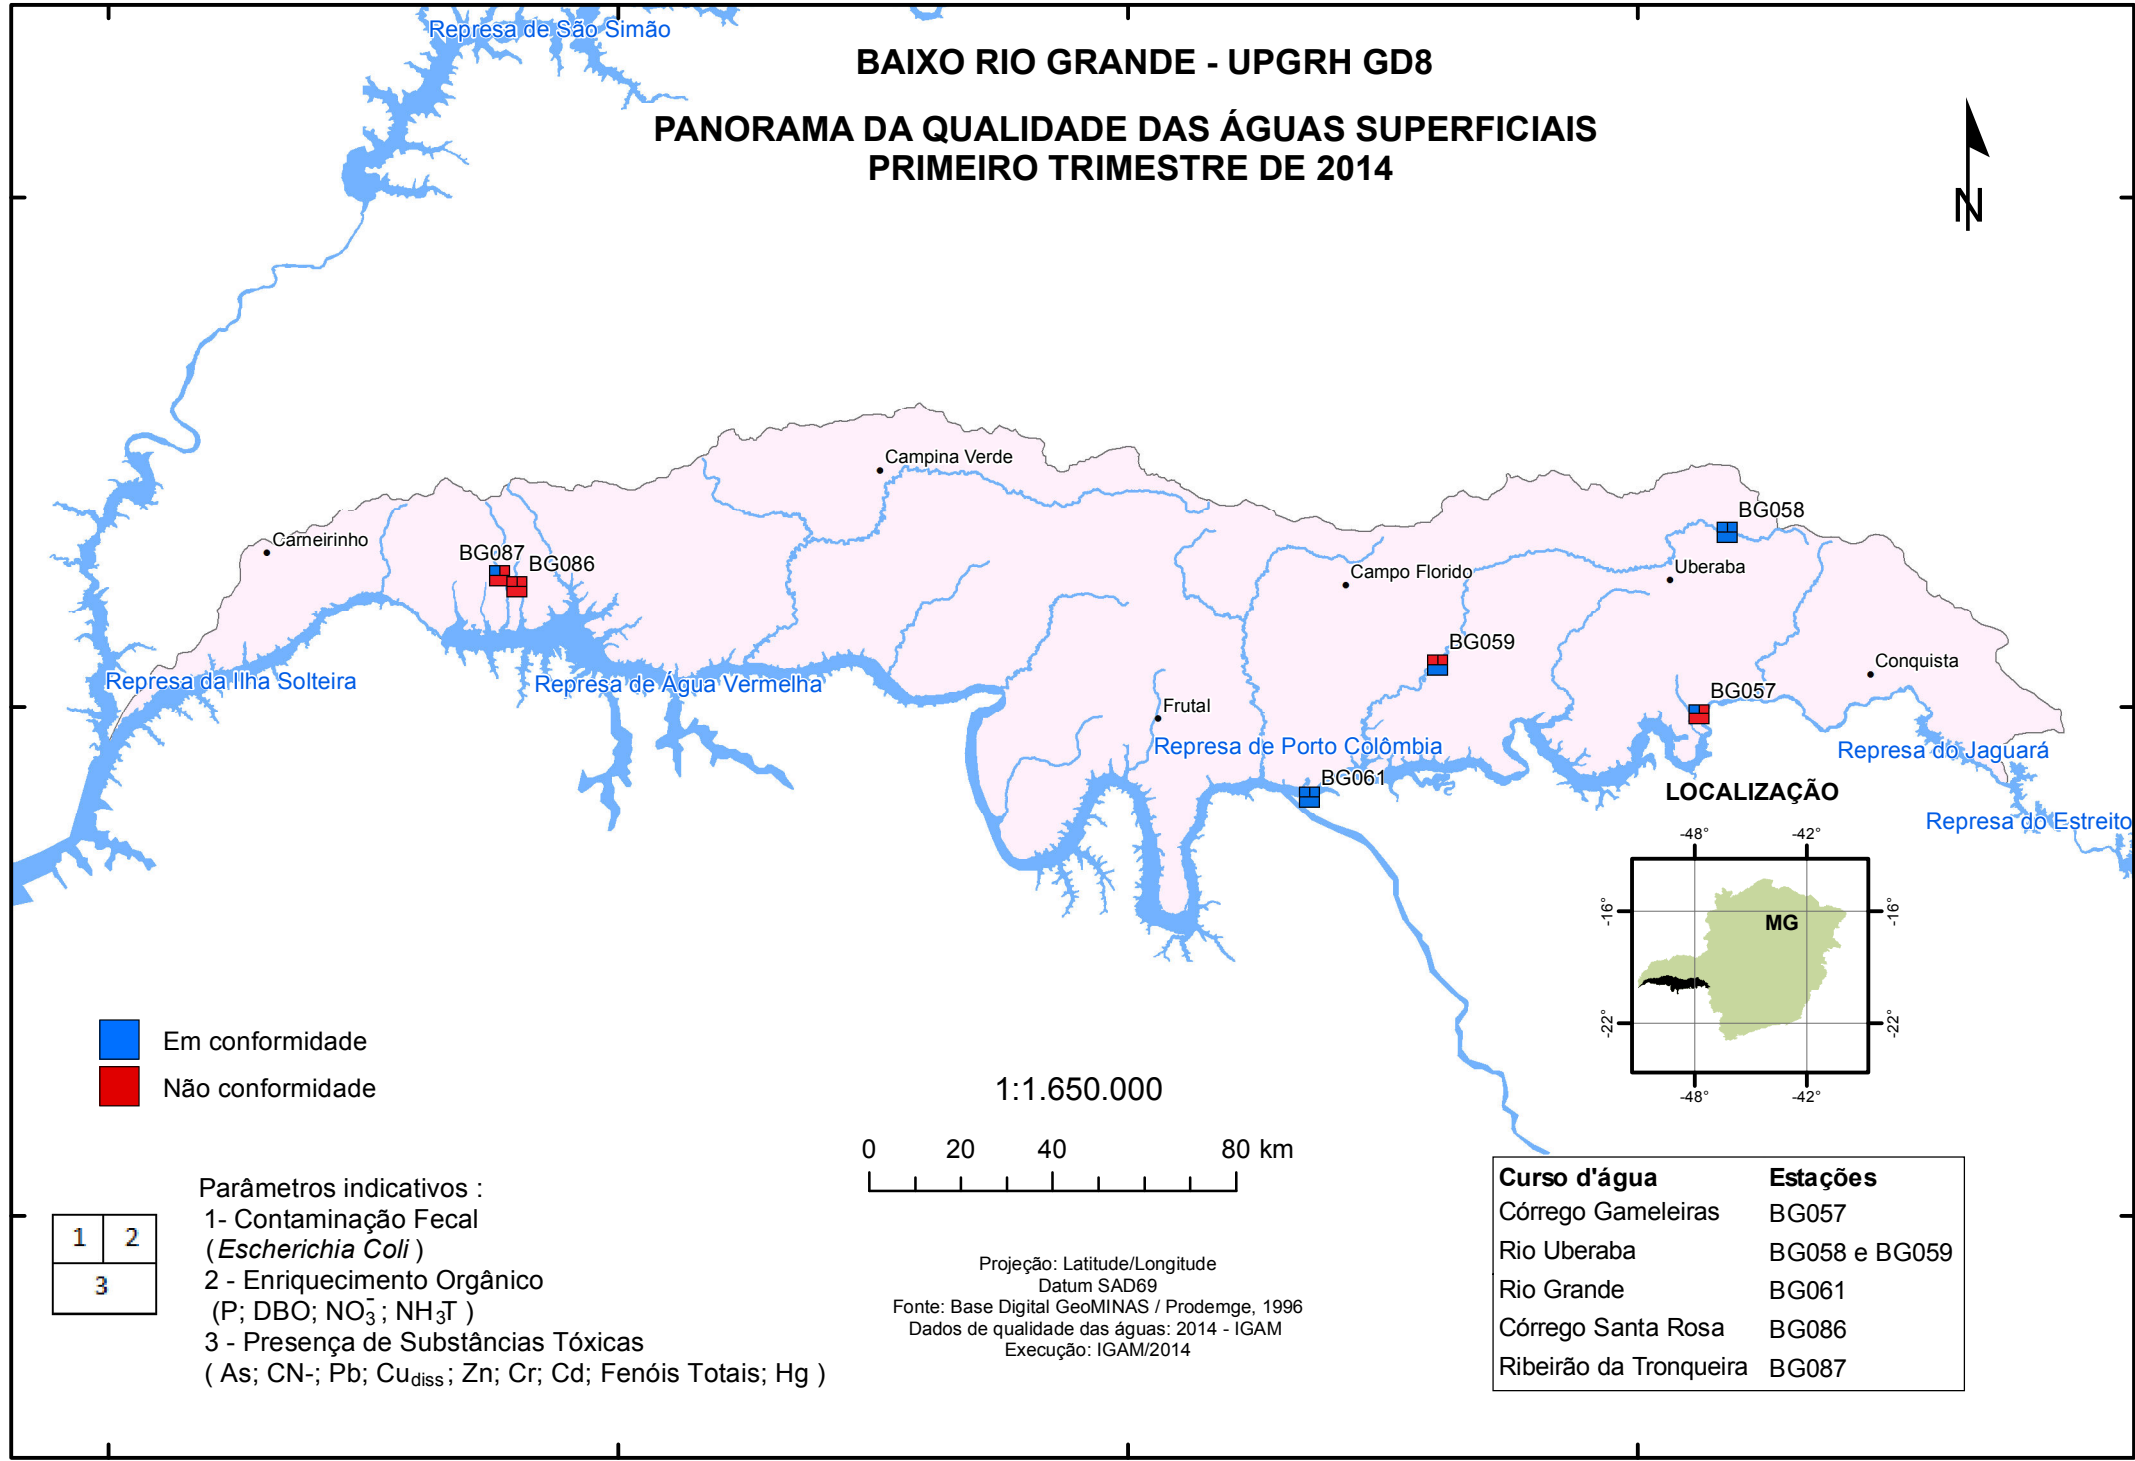
- Em conformidade
- Não conformidade

Parâmetros indicativos :
 1- Contaminação Fecal
 (*Escherichia Coli*)
 2 - Enriquecimento Orgânico
 (P; DBO; NO₃⁻; NH₃T)
 3 - Presença de Substâncias Tóxicas
 (As; CN⁻; Pb; Cu_{dis}; Zn; Cr; Cd; Fenóis Totais; Hg)

Curso d'água	Estações
Córrego Gameleiras	BG057
Rio Uberaba	BG058 e BG059
Rio Grande	BG061
Córrego Santa Rosa	BG086
Ribeirão da Tronqueira	BG087
