BACIA DO RIO DAS VELHAS - UPGRH SF5 - Baixo Rio das Velhas

PANORAMA DA QUALIDADE DAS ÁGUAS SUPERFICIAIS

SEGUNDO TRIMESTRE DE 2014

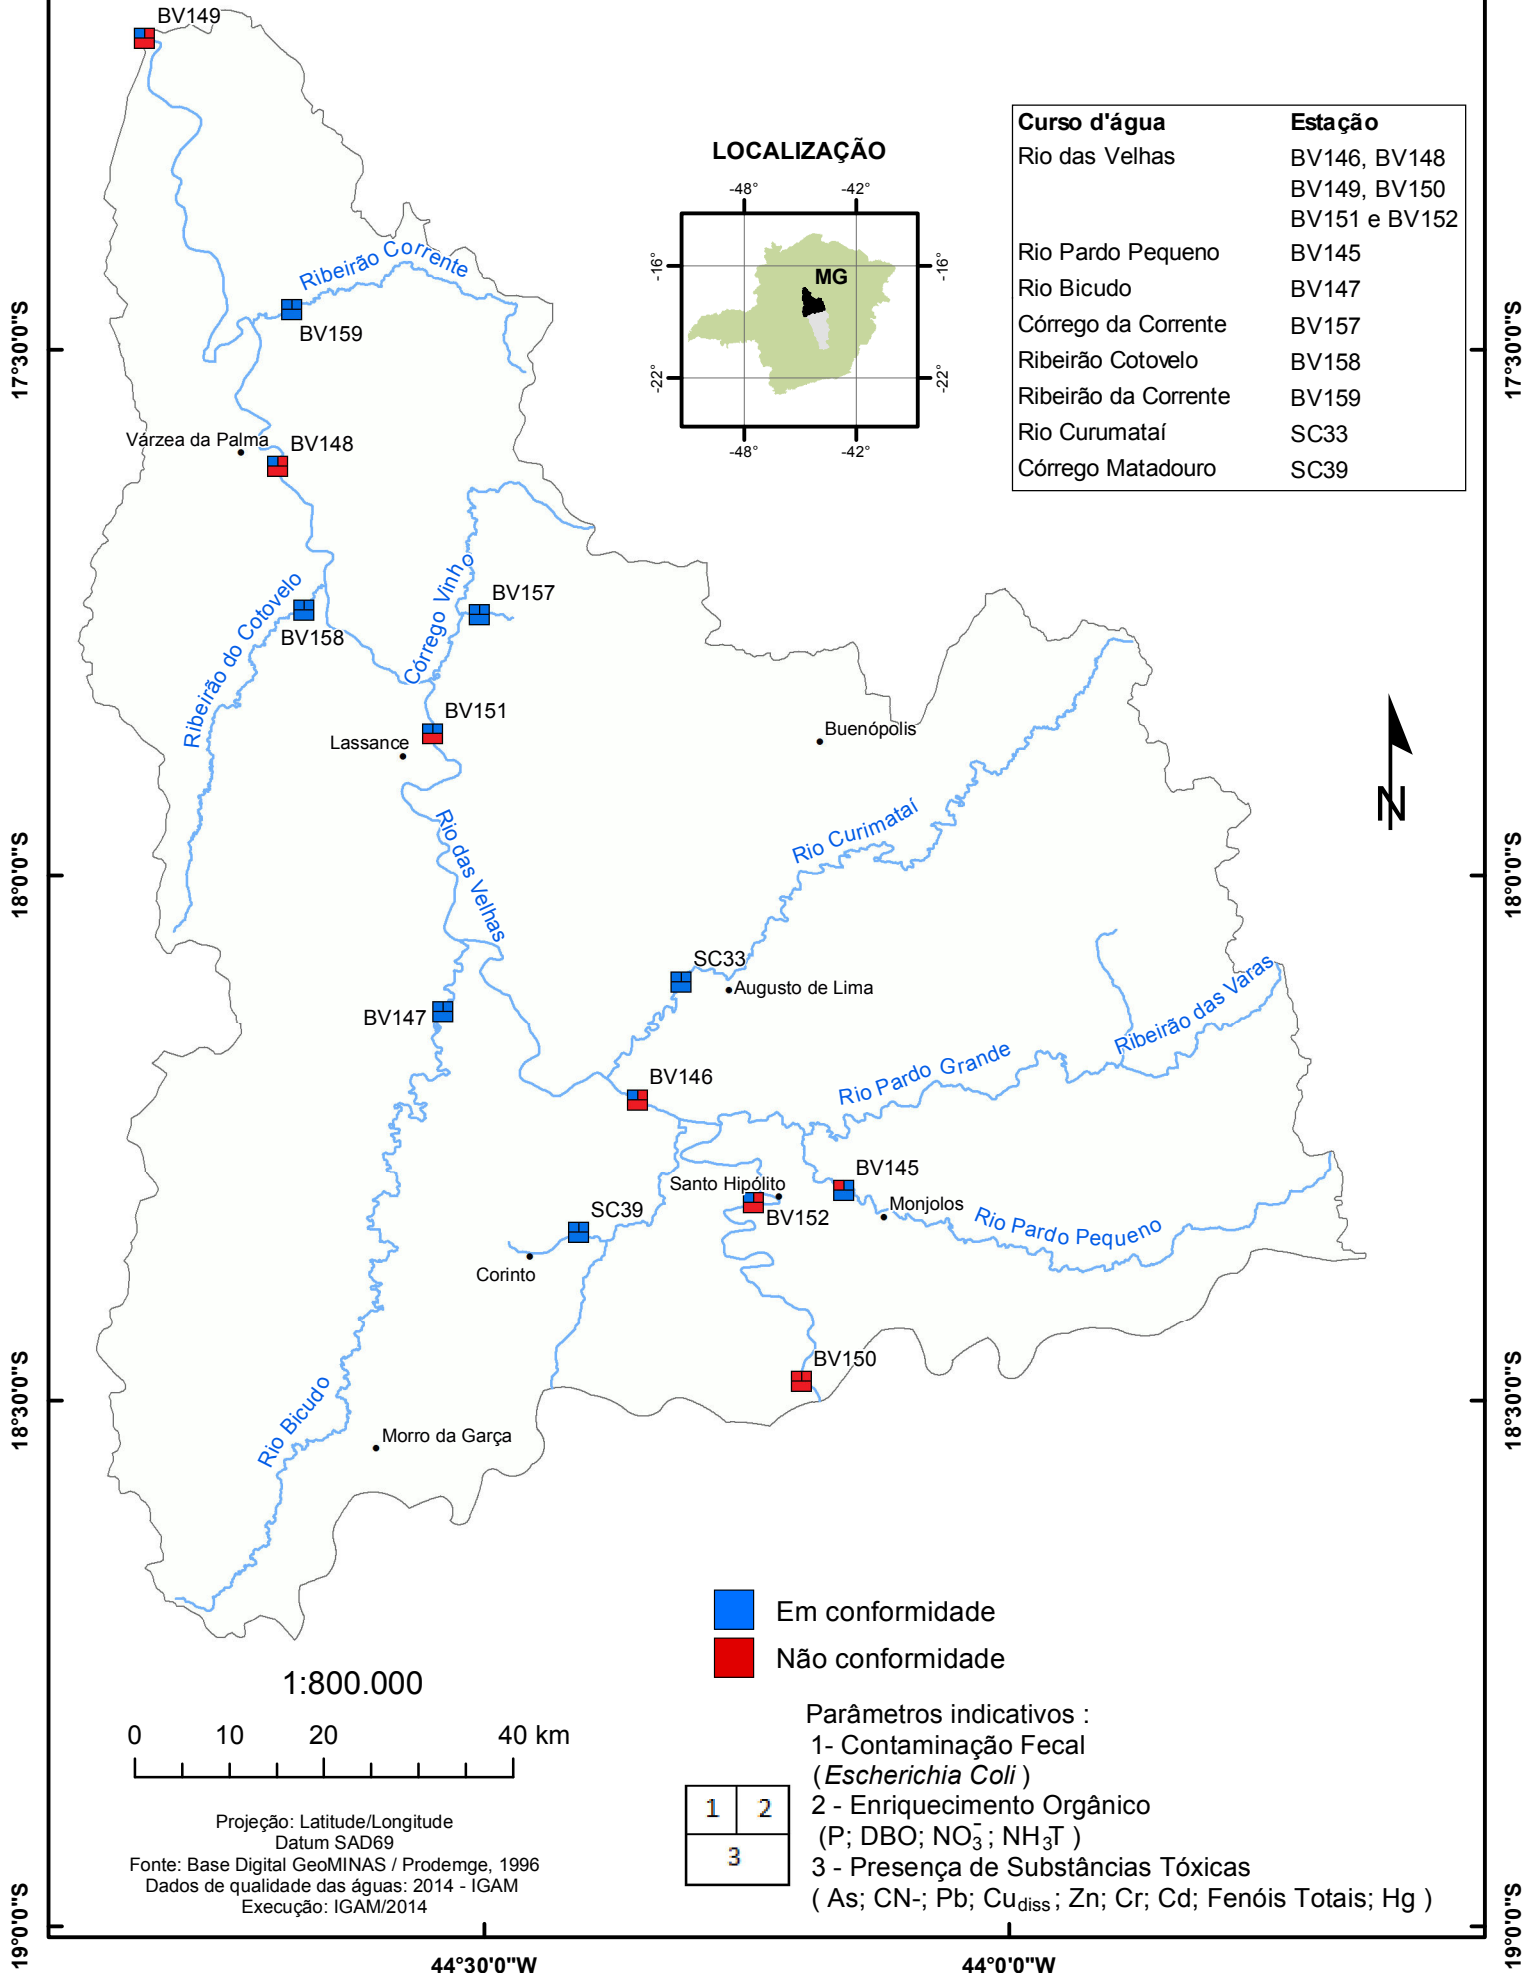
Curso d'água	Estação
Rio das Velhas	BV146, BV148 BV149, BV150 BV151 e BV152
Rio Pardo Pequeno	BV145
Rio Bicudo	BV147
Córrego da Corrente	BV157
Ribeirão Cotovelo	BV158
Ribeirão da Corrente	BV159
Rio Curimataí	SC33
Córrego Matadouro	SC39

- Em conformidade
- Não conformidade

Parâmetros indicativos :

- 1 - Contaminação Fecal (*Escherichia Coli*)
- 2 - Enriquecimento Orgânico (P; DBO; NO₃⁻; NH₃T)
- 3 - Presença de Substâncias Tóxicas (As; CN⁻; Pb; Cu_{diss}; Zn; Cr; Cd; Fenóis Totais; Hg)
