# BACIA DO RIO MANHUAÇU - UPGRH DO6

## PANORAMA DA QUALIDADE DAS ÁGUAS SUPERFICIAIS SEGUNDO TRIMESTRE DE 2014

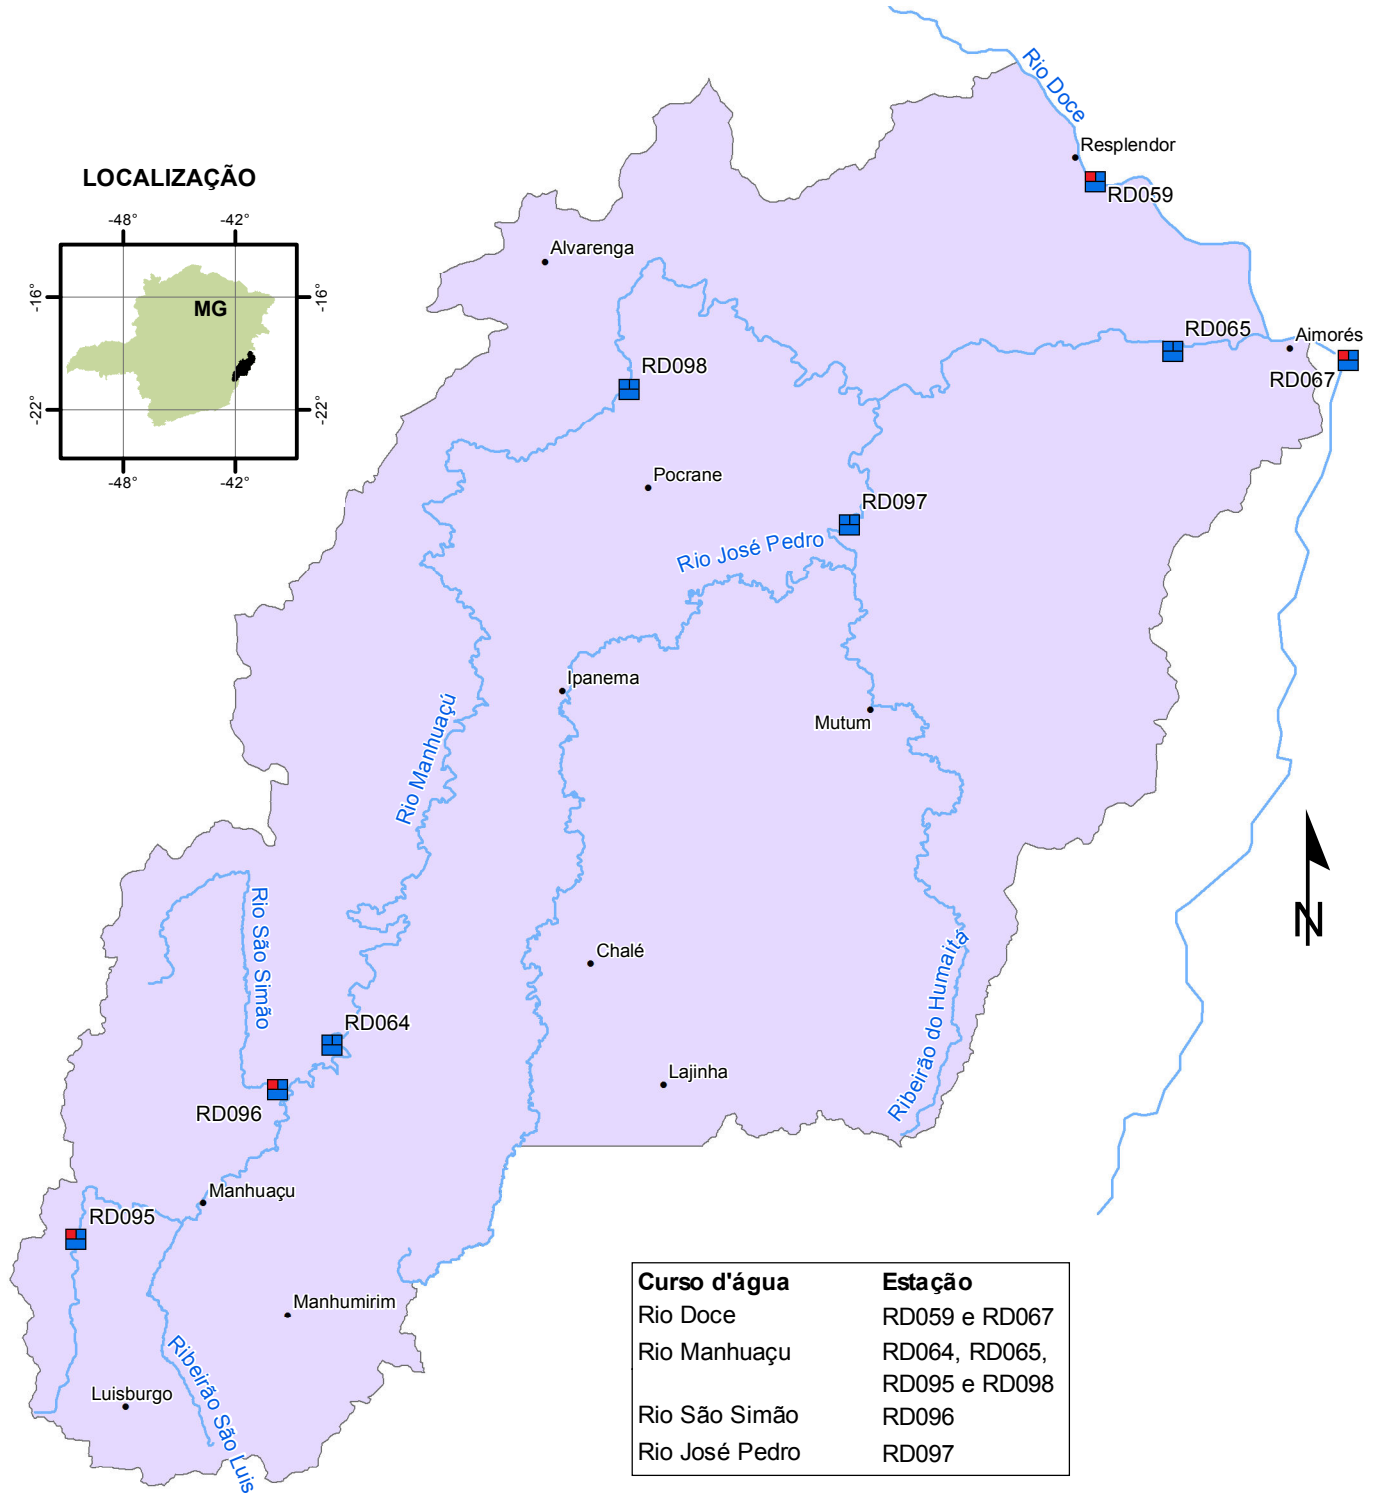
Curso d'água	Estação
Rio Doce	RD059 e RD067
Rio Manhuaçu	RD064, RD065, RD095 e RD098
Rio São Simão	RD096
Rio José Pedro	RD097

- Em conformidade
- Não conformidade

Parâmetros indicativos :

1- Contaminação Fecal  
(*Escherichia Coli*)

2 - Enriquecimento Orgânico  
(P; DBO;  $\text{NO}_3^-$ ;  $\text{NH}_4^+$ )

3 - Presença de Substâncias Tóxicas  
(As;  $\text{CN}^-$ ; Pb;  $\text{Cu}_{\text{diss}}$ ; Zn; Cr; Cd; Fenóis Totais)
