BACIA DO RIO DAS VELHAS - UPGRH SF5 - Baixo Rio das Velhas

PANORAMA DA QUALIDADE DAS ÁGUAS SUPERFICIAIS

TERCEIRO TRIMESTRE DE 2014

Instituto Mineiro de
Gestão das Águas

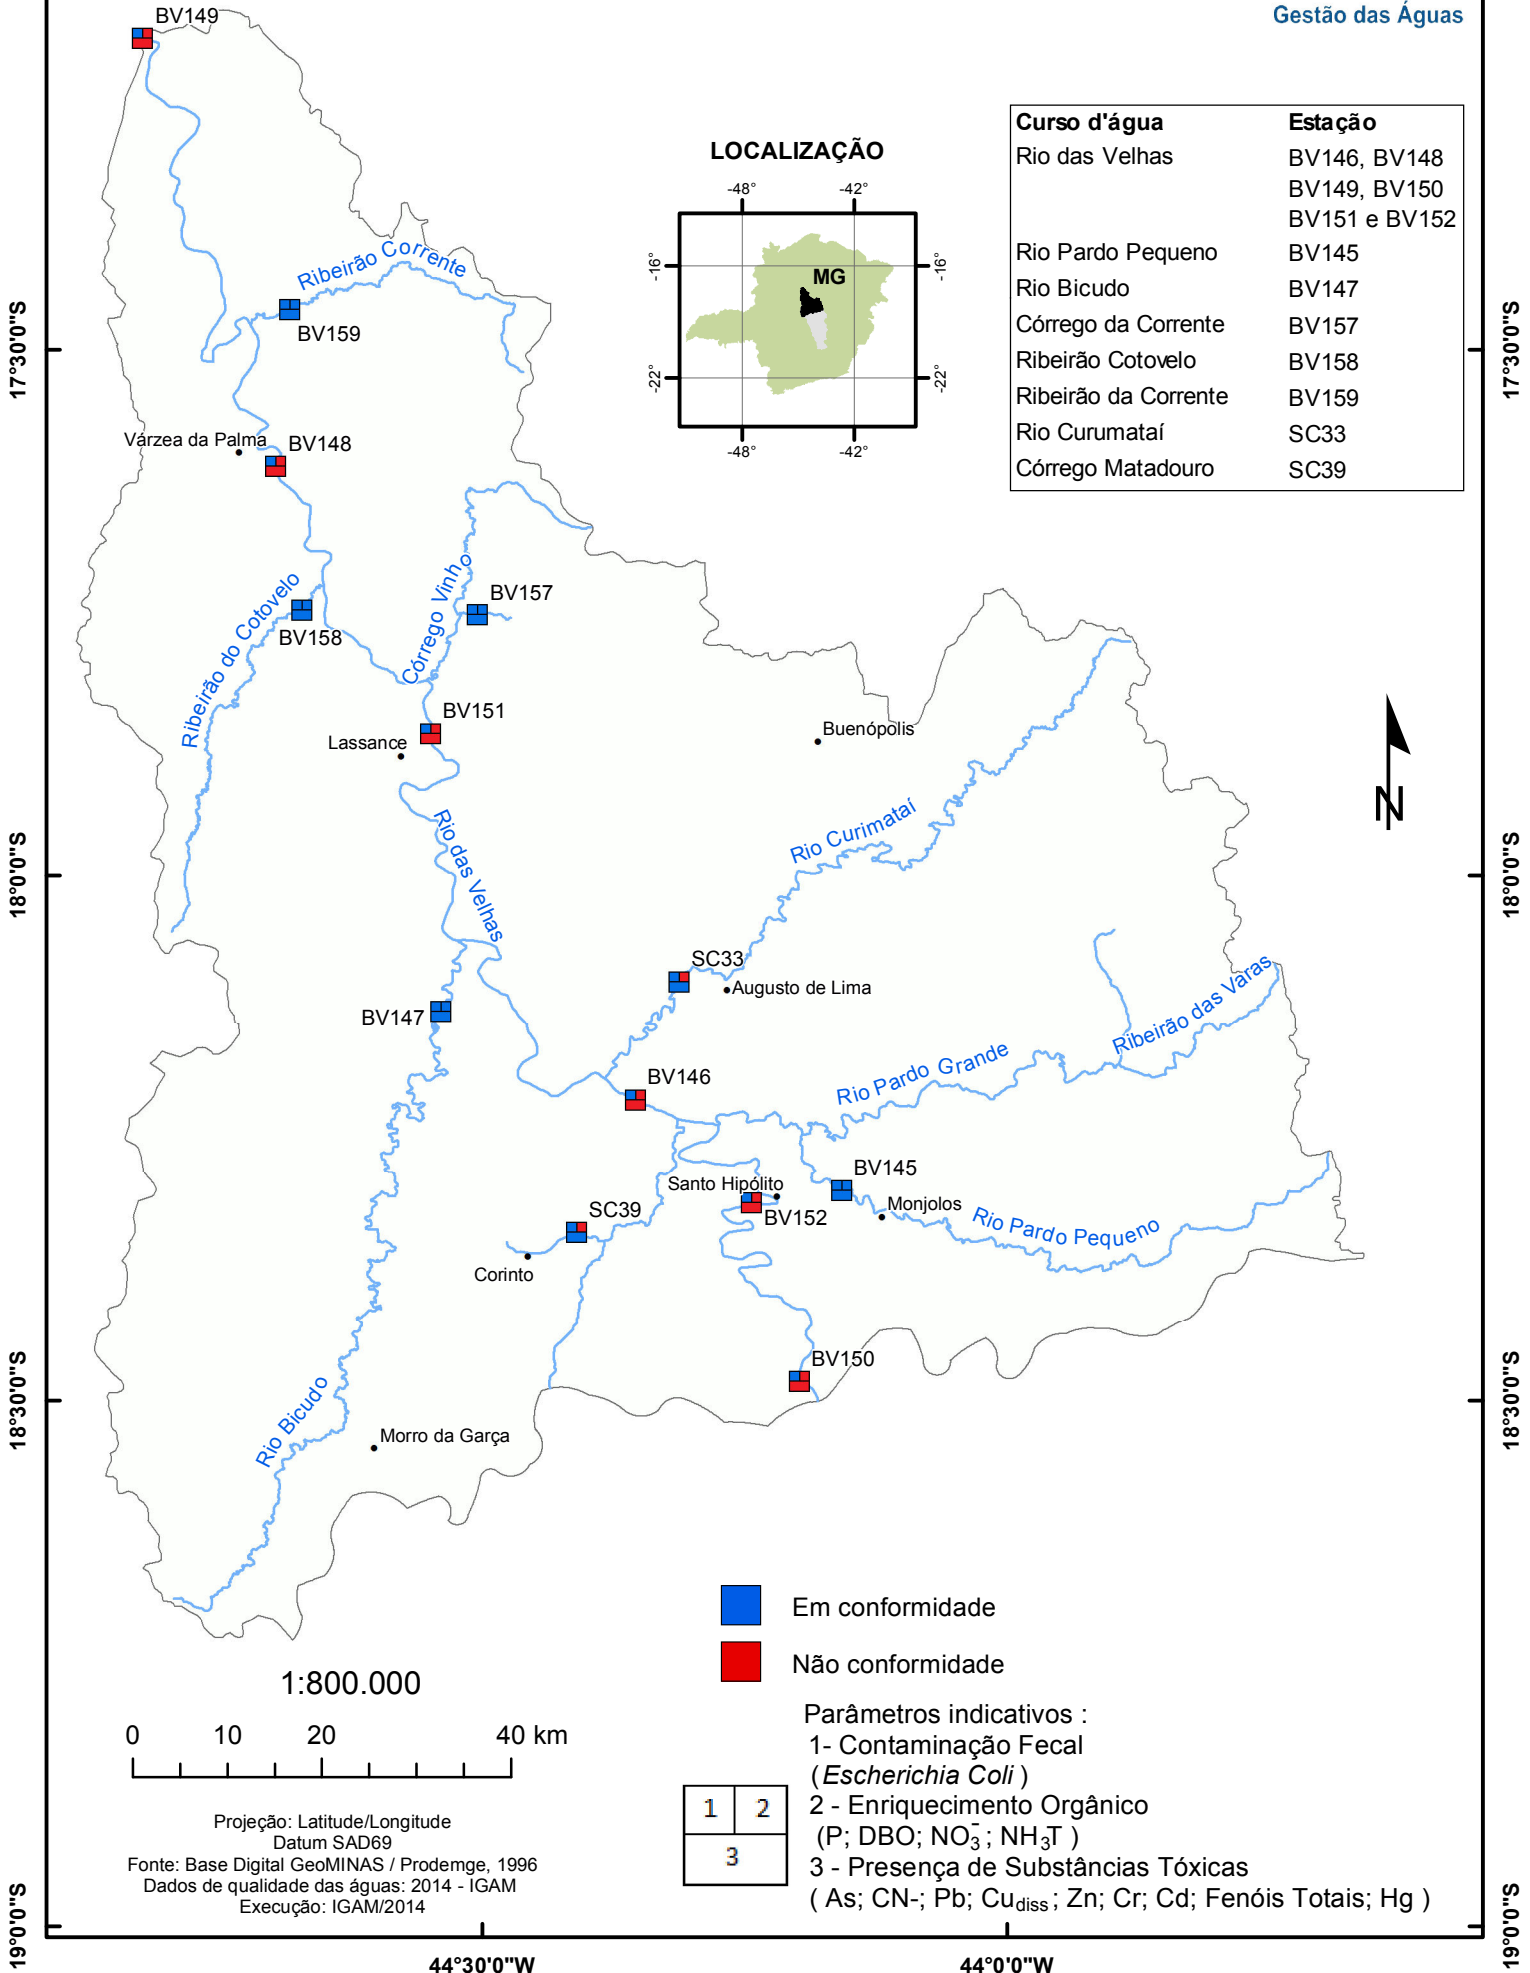
Parâmetros indicativos :

1- Contaminação Fecal

(*Escherichia Coli*)

2 - Enriquecimento Orgânico

(P; DBO; NO₃⁻; NH₃T)

3 - Presença de Substâncias Tóxicas

(As; CN⁻; Pb; Cu_{diss}; Zn; Cr; Cd; Fenóis Totais; Hg)
