# BACIAS DOS RIOS ITABAPOANA (IB1) e ITAPEMIRIM (IP1) PANORAMA DA QUALIDADE DAS ÁGUAS SUPERFICIAIS - 2014

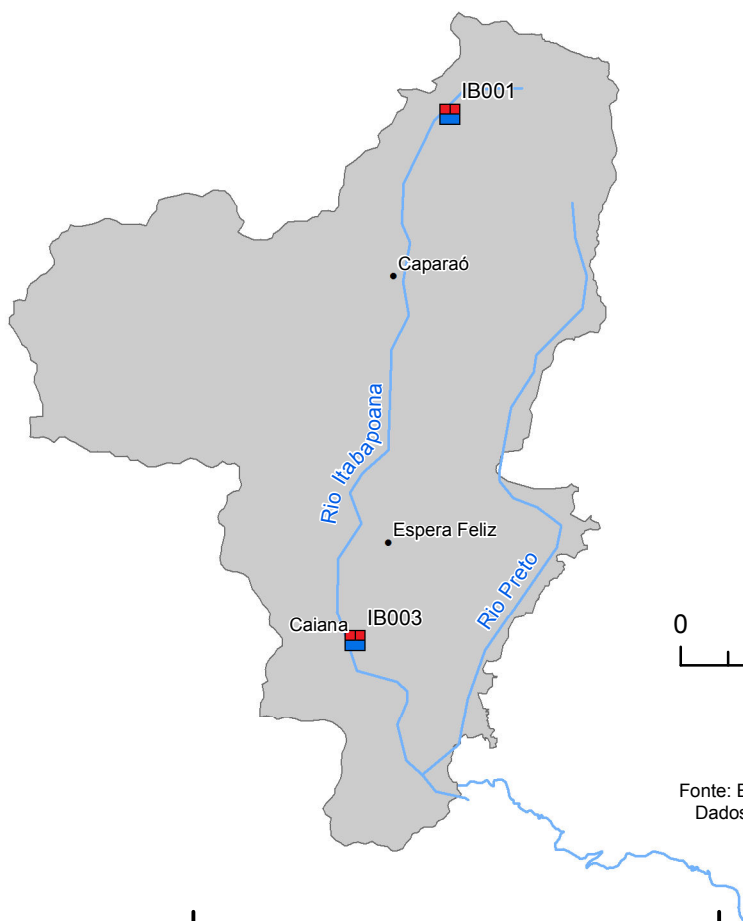
Curso d'água	Estação
Rio Caparaó	IB001
Rio São João	IB003
Rio Pardo	IP001
Córrego Boa Vista	IP003

- Em conformidade
- Não conformidade

Parâmetros indicativos :

- 1- Contaminação Fecal (*Escherichia Coli*)
- 2 - Enriquecimento Orgânico (P; DBO; NO<sub>3</sub><sup>-</sup>; NH<sub>3</sub>T<sup>+</sup>)
- 3 - Presença de Substâncias Tóxicas (As; CN<sup>-</sup>; Pb; Cu<sub>diss</sub>; Zn; Cr; Cd; Fenóis Totais; Hg)
