# BACIA DO RIO SANTO ANTÔNIO - UPGRH DO3

## PANORAMA DA QUALIDADE DAS ÁGUAS SUPERFICIAIS

### SEGUNDO TRIMESTRE DE 2015

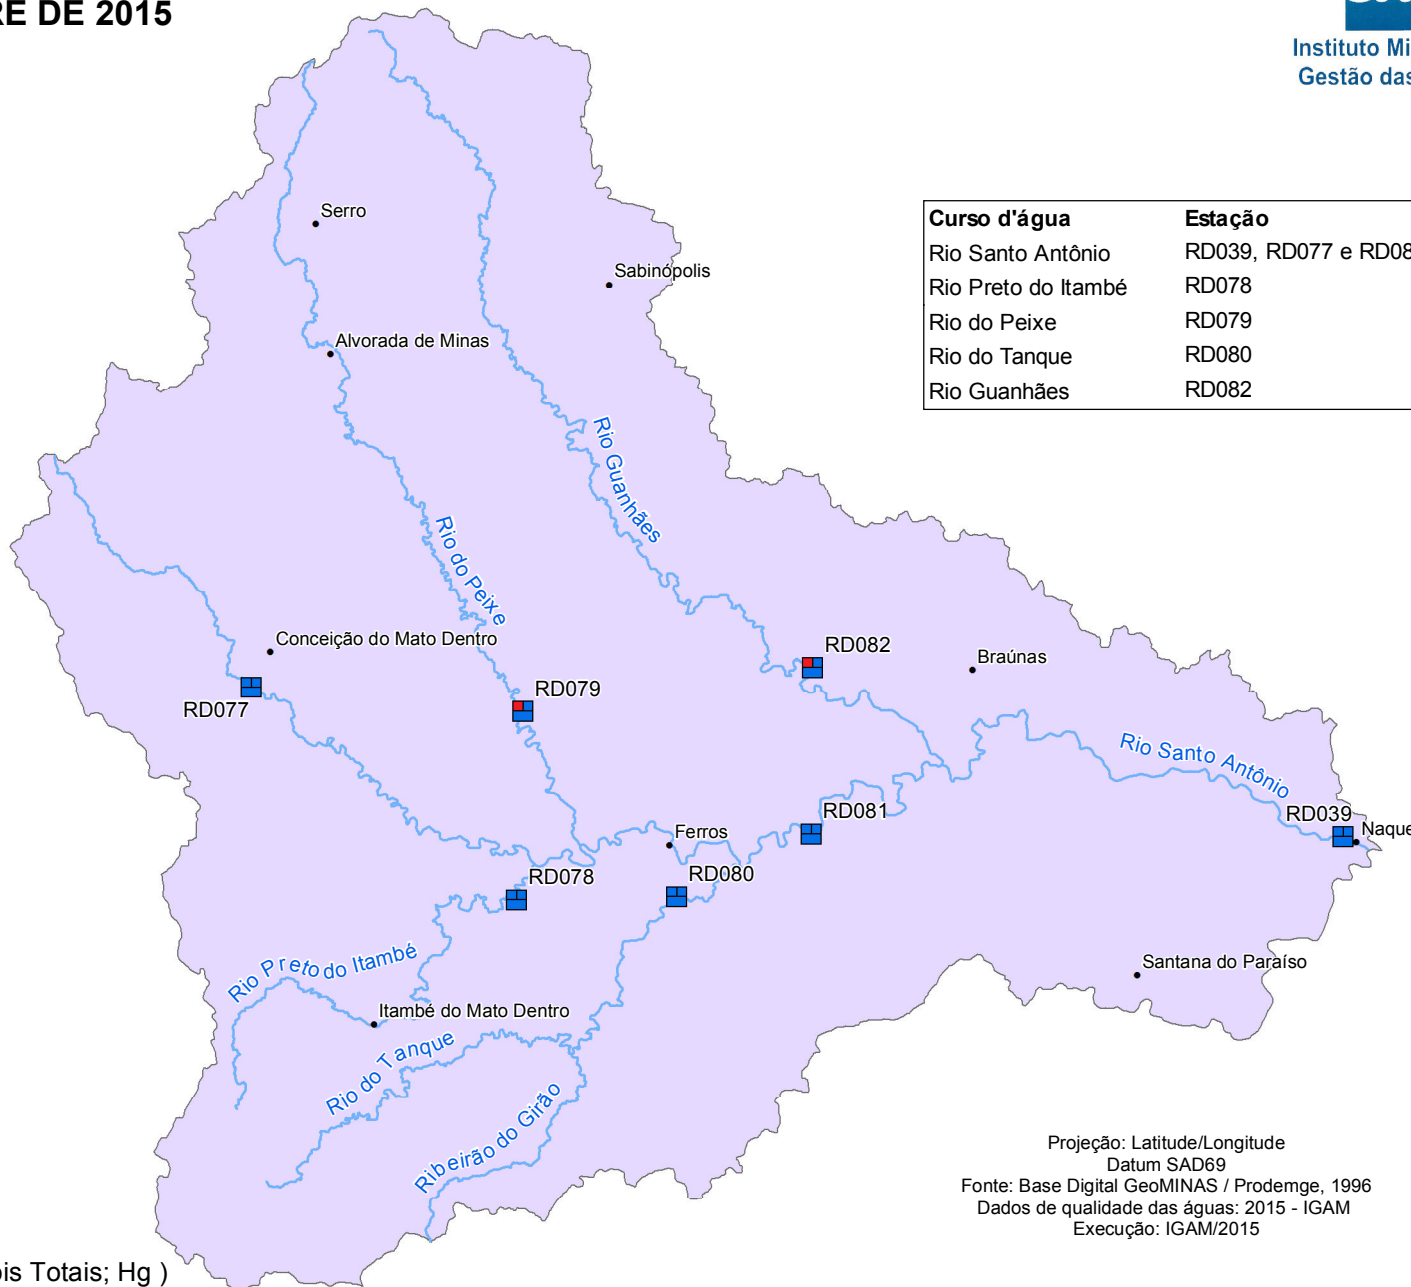
Curso d'água	Estação
Rio Santo Antônio	RD039, RD077 e RD081
Rio Preto do Itambé	RD078
Rio do Peixe	RD079
Rio do Tanque	RD080
Rio Guanhães	RD082

- Em conformidade
- Não Conformidade

Parâmetros indicativos :

1- Contaminação Fecal  
(*Escherichia Coli*)

2 - Enriquecimento Orgânico  
(P; DBO; NO<sub>3</sub><sup>-</sup>; NH<sub>3</sub>T)

3 - Presença de Substâncias Tóxicas  
(As; CN<sup>-</sup>; Pb; Cu<sub>diss</sub>; Zn; Cr; Cd; Fenóis Totais; Hg)
