BACIA DO RIO MANHUAÇU - UPGRH DO6

PANORAMA DA QUALIDADE DAS ÁGUAS SUPERFICIAIS

TERCEIRO TRIMESTRE DE 2017

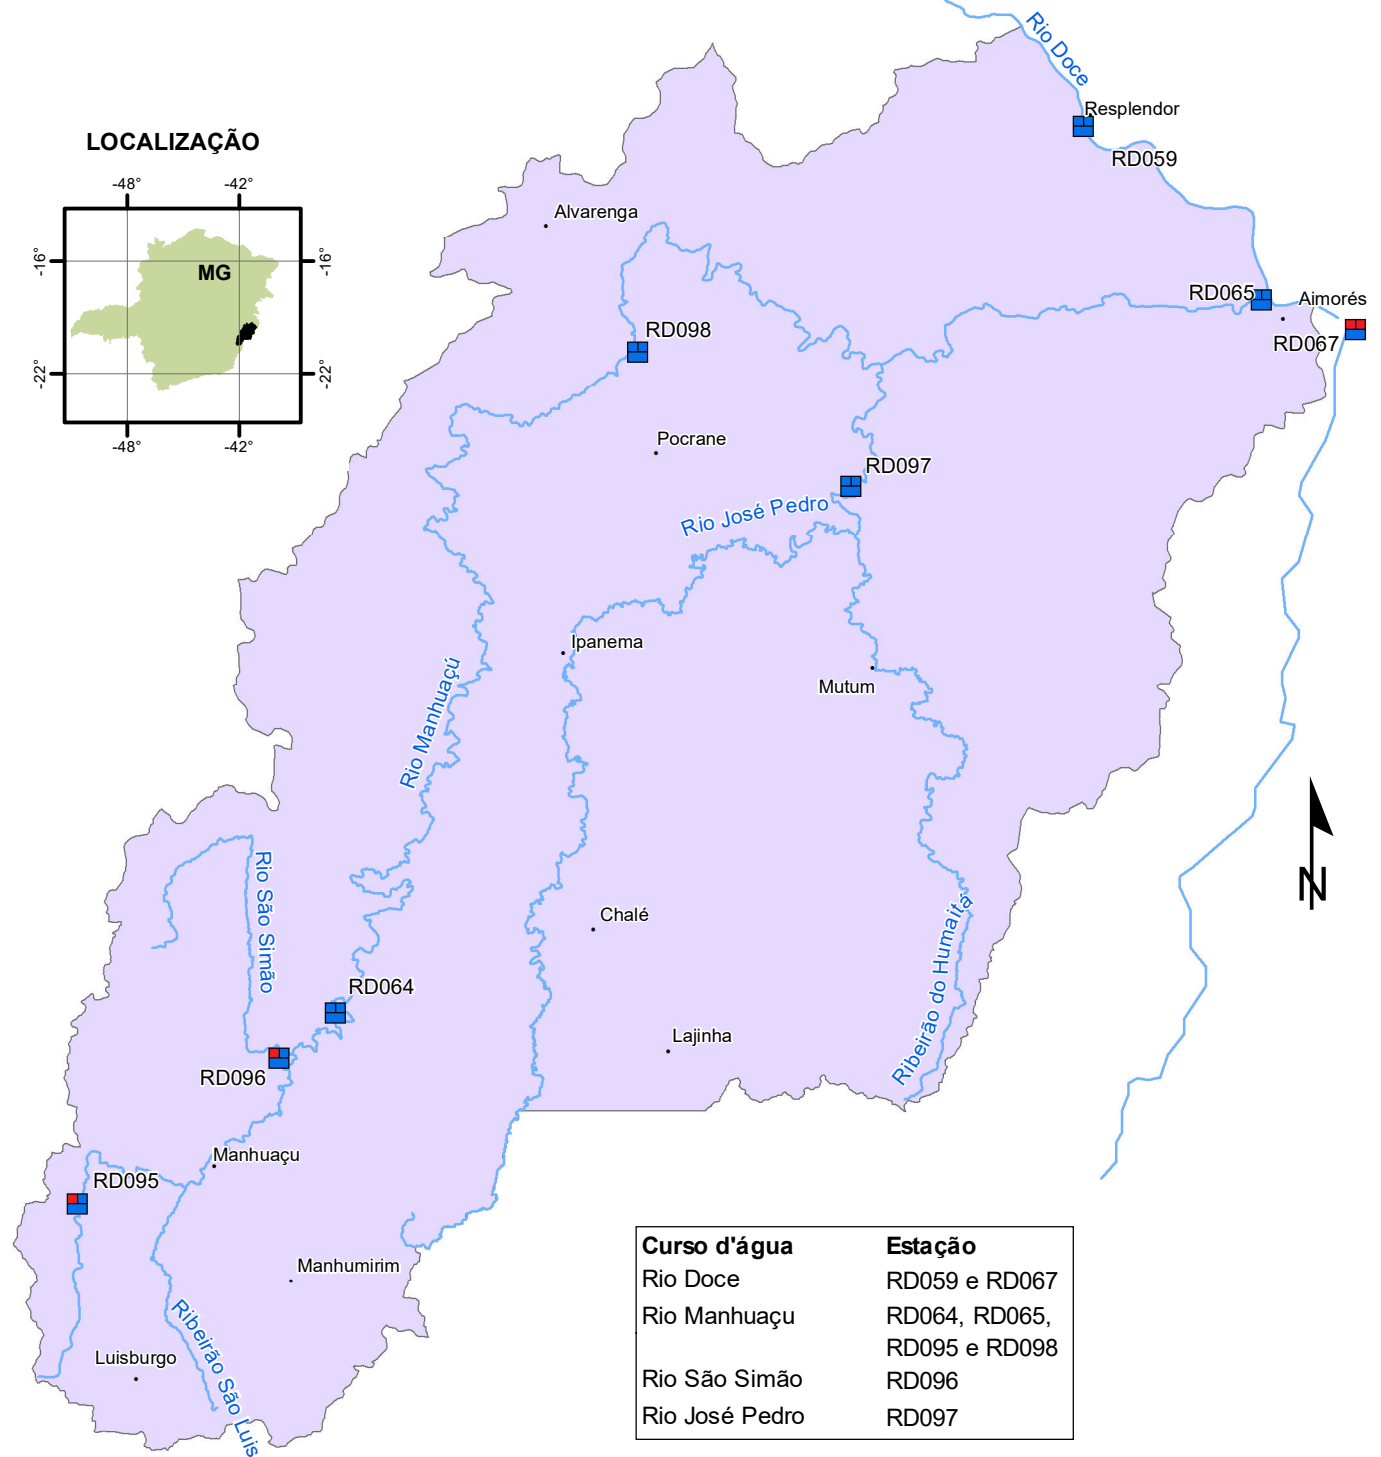
Curso d'água	Estação
Rio Doce	RD059 e RD067
Rio Manhuaçu	RD064, RD065, RD095 e RD098
Rio São Simão	RD096
Rio José Pedro	RD097

Em conformidade

Não conformidade

Parâmetros indicativos :

- Contaminação Fecal (*Escherichia Coli*)
- Enriquecimento Orgânico (P; DBO; NO_3^- ; NH_4^+)
- Presença de Substâncias Tóxicas (As; CN⁻; Pb; Cu^{diss}; Zn; Cr; Cd; Fenóis Totais; Hg)
