# BACIA DO RIO MANHUAÇU - UPGRH DO6

## PANORAMA DA QUALIDADE DAS ÁGUAS SUPERFICIAIS

### QUARTO TRIMESTRE DE 2017

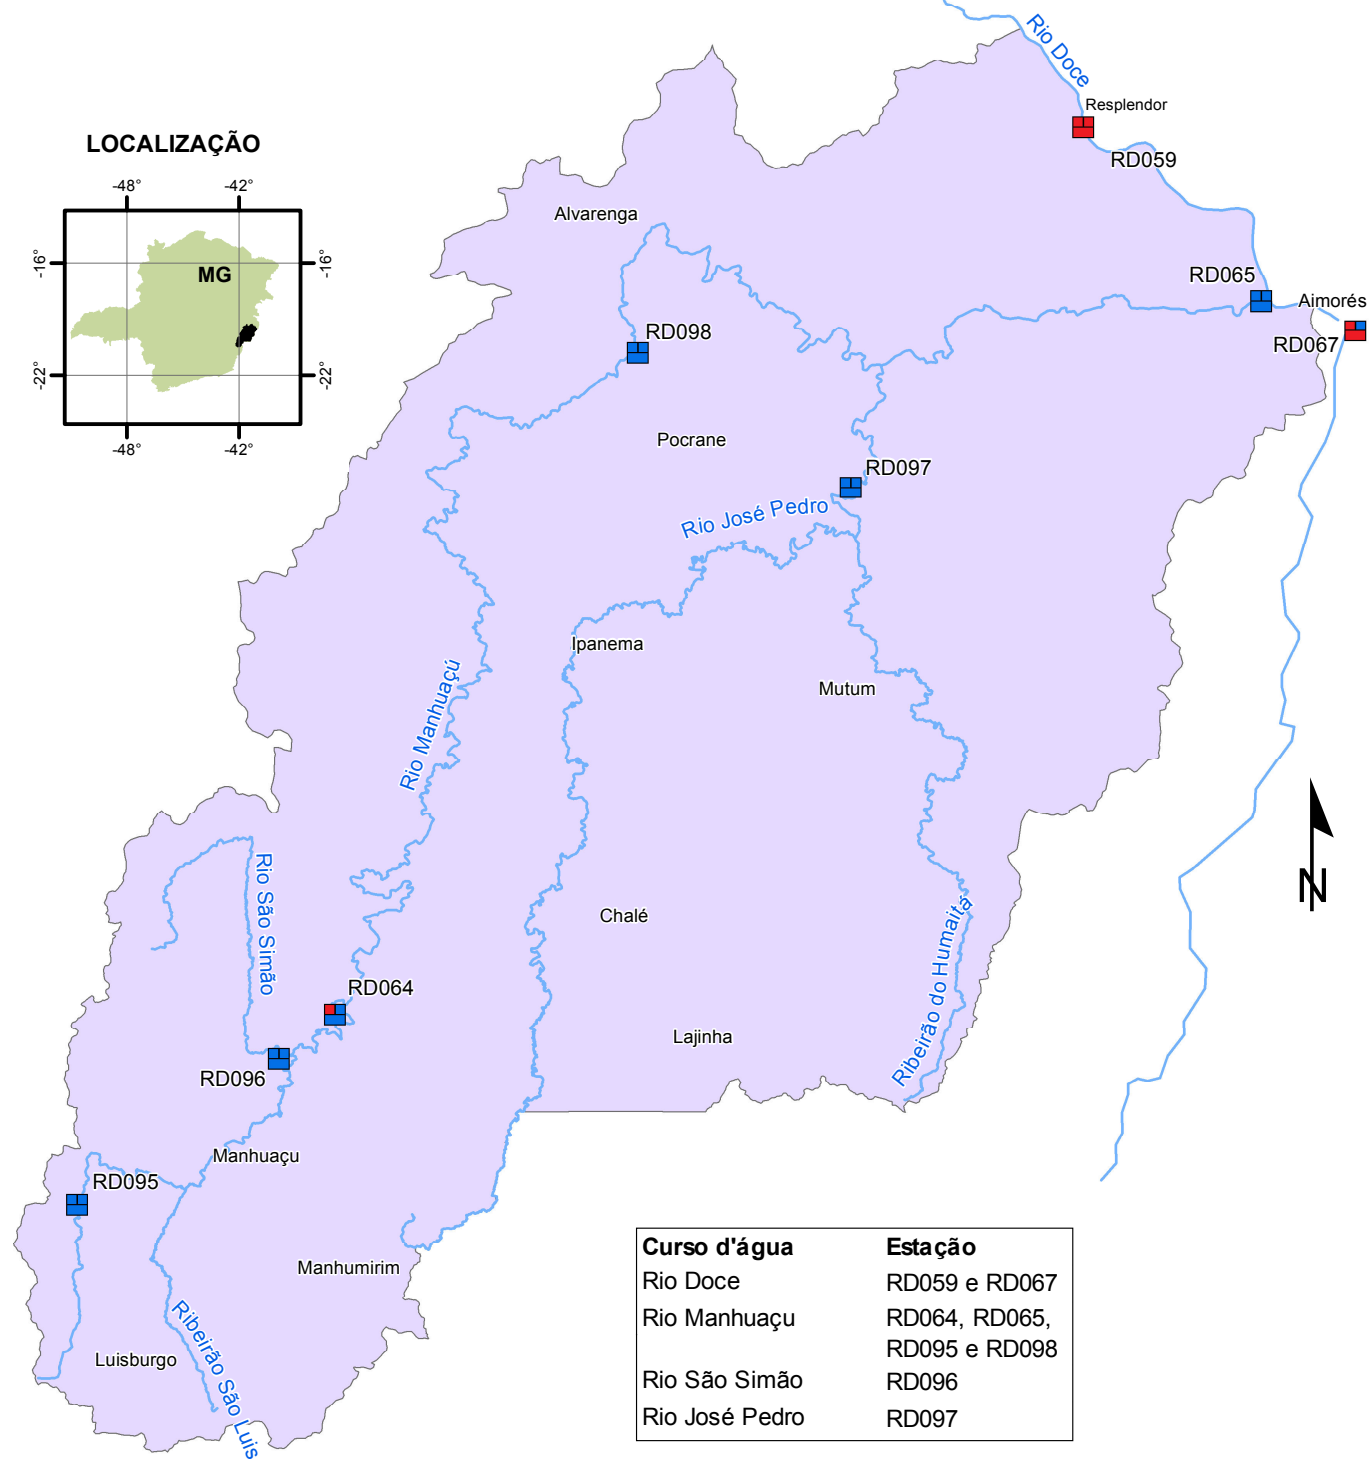
#### LOCALIZAÇÃO

Curso d'água	Estação
Rio Doce	RD059 e RD067
Rio Manhuaçu	RD064, RD065, RD095 e RD098
Rio São Simão	RD096
Rio José Pedro	RD097

Em conformidade

Não conformidade

Parâmetros indicativos :

- Contaminação Fecal (*Escherichia Coli*)
- Enriquecimento Orgânico (P; DBO;  $\text{NO}_3^-$ ;  $\text{NH}_4^+$ )
- Presença de Substâncias Tóxicas (As;  $\text{CN}^-$ ; Pb;  $\text{Cu}_{\text{diss}}$ ; Zn; Cr; Cd; Fenóis Totais; Hg)
