# BACIAS DOS RIOS ITABAPOANA (IB1) e ITAPEMIRIM (IP1) PANORAMA DA QUALIDADE DAS ÁGUAS SUPERFICIAIS TERCEIRO TRIMESTRE DE 2018

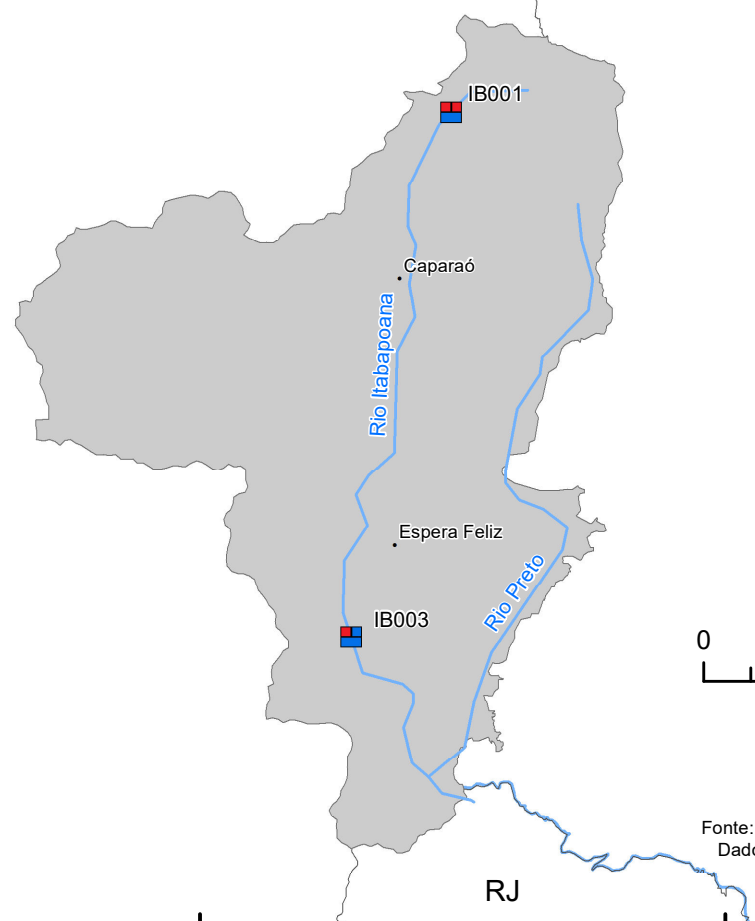
Curso d'água	Estação
Rio Caparaó	IB001
Rio São João	IB003
Rio Pardo	IP001
Córrego Boa Vista	IP003

Parâmetros indicativos :  
 1- Contaminação Fecal  
 ( *Escherichia Coli* )  
 2 - Enriquecimento Orgânico  
 (P; DBO; NO<sub>3</sub>-N; NH<sub>3</sub>-N)  
 3 - Presença de Substâncias Tóxicas  
 ( As; CN-; Pb; Cu; Zn; Cr; Cd; Fenóis Totais; Hg )
