### Resumo da qualidade das águas nos locais monitorados ao longo do Rio Paraopeba, após o desastre na barragem 1 no complexo da Mina Córrego Feijão da Mineradora Vale/SA, município de Brumadinho - Minas Gerais

#### Apresentação

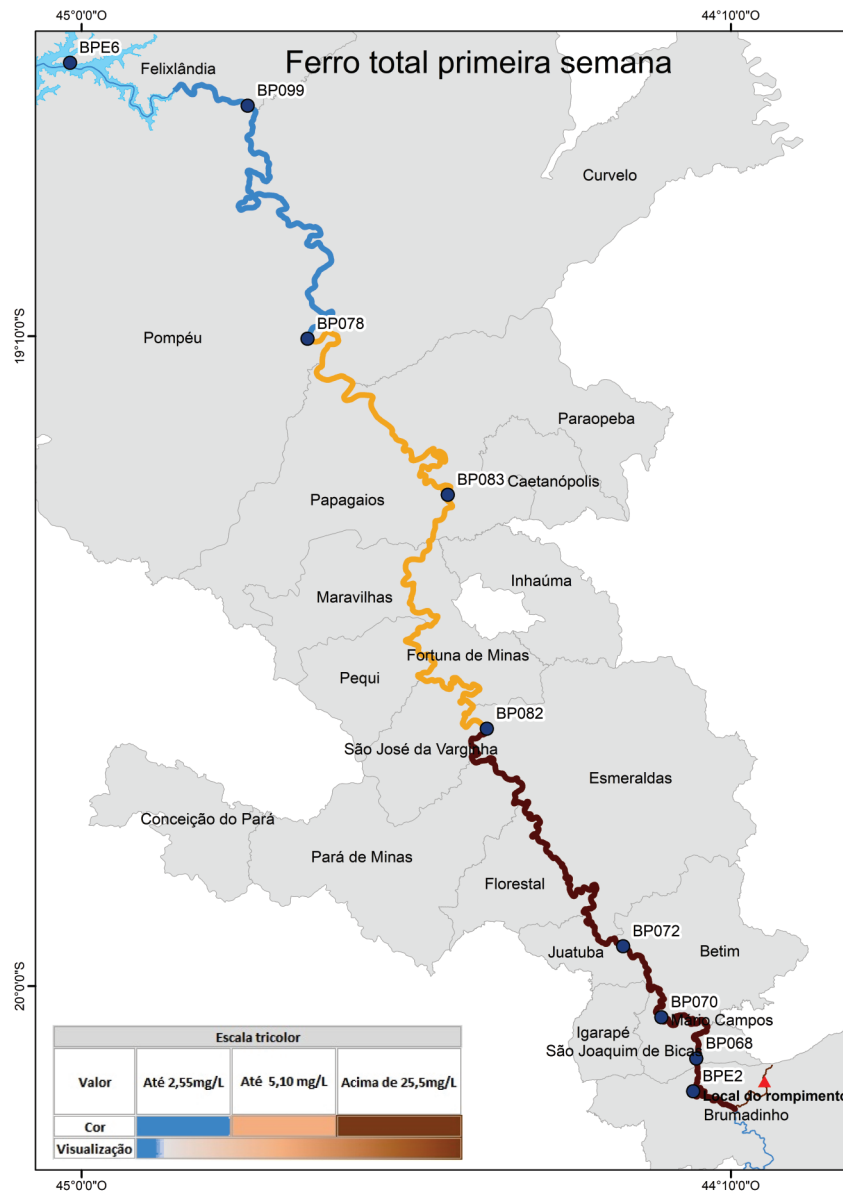
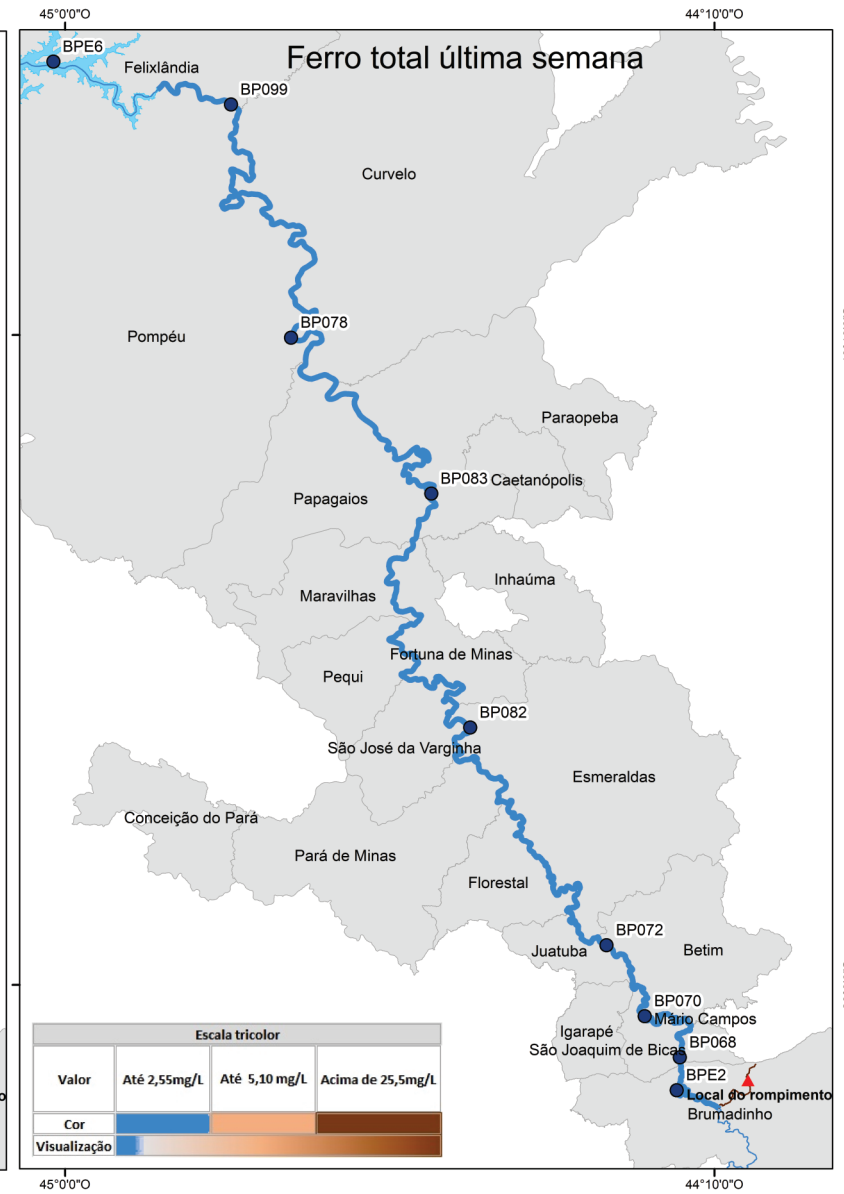
# Ferro Total

Os parâmetros ferro total e manganês total são utilizados para conhecer a quantidade desses componentes no rio. Essas substâncias estão ligadas também às atividades de mineração, pois são encontrados no rejeito de minério, sobretudo no minério de ferro. Assim, as variações significativas desses parâmetros, no período que sucedeu o rompimento da barragem 1, pode indicar a contaminação do corpo d'água pelo rejeito.

Ferro Total (mg/L)					
Limite Classe 2 DN 1/08: não estabelecido		Série Emergencial 2019		1ª semana	última semana
Municípios	Trecho	Máximo	Mínimo	Média	Média
Brumadinho, Mário Campos, São Joaquim de Bicas, Betim	1	62	1,19	13,88	1,4093
Betim, Esmeraldas, São José da Varginha	2	22,522	1,053	7,1734	1,3965
Papagaios, Paraopeba, Curvelo, Pompéu	3	10,92	0,989	3,5319	1,0265
Felixlândia, Pompéu	4	4,756	0,1309	1,9956	0,1309
Represa de Três Marias: Felixlândia, Abaeté e Três Marias	5	0,1573	0,039	0,0823	0,1463

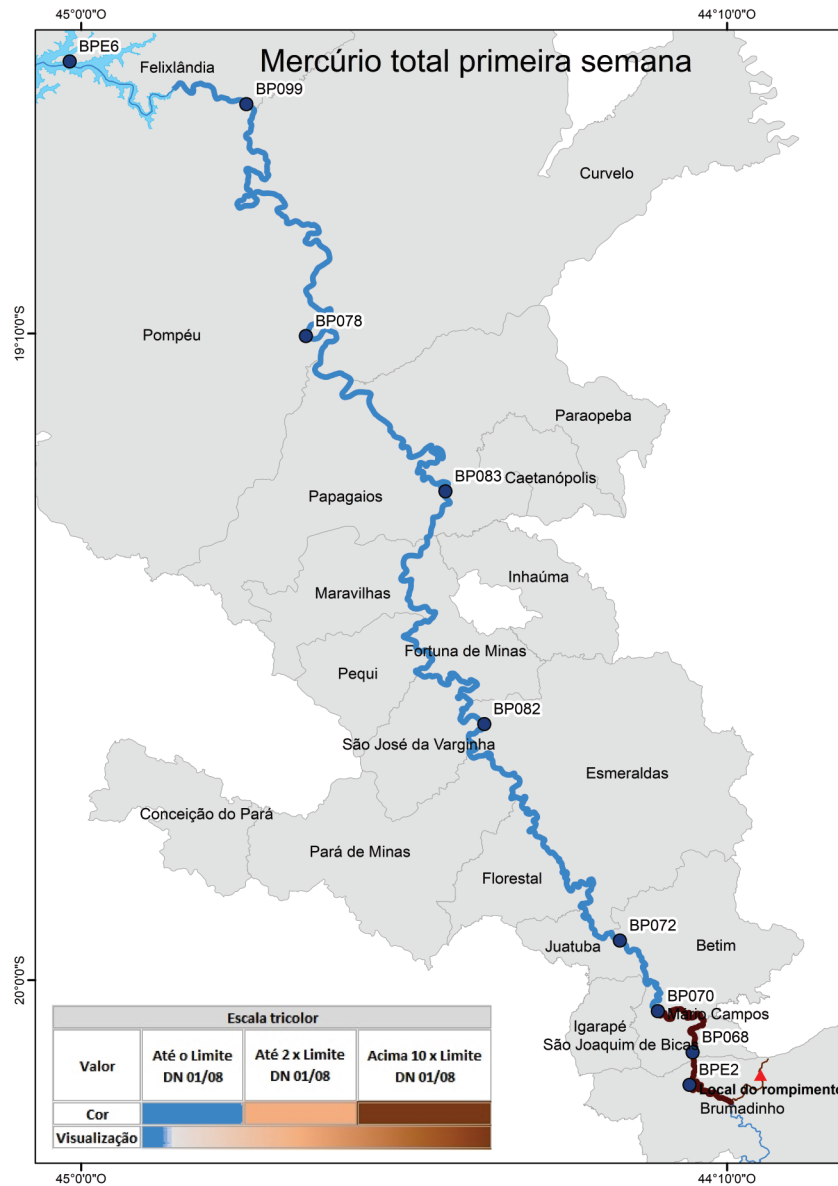
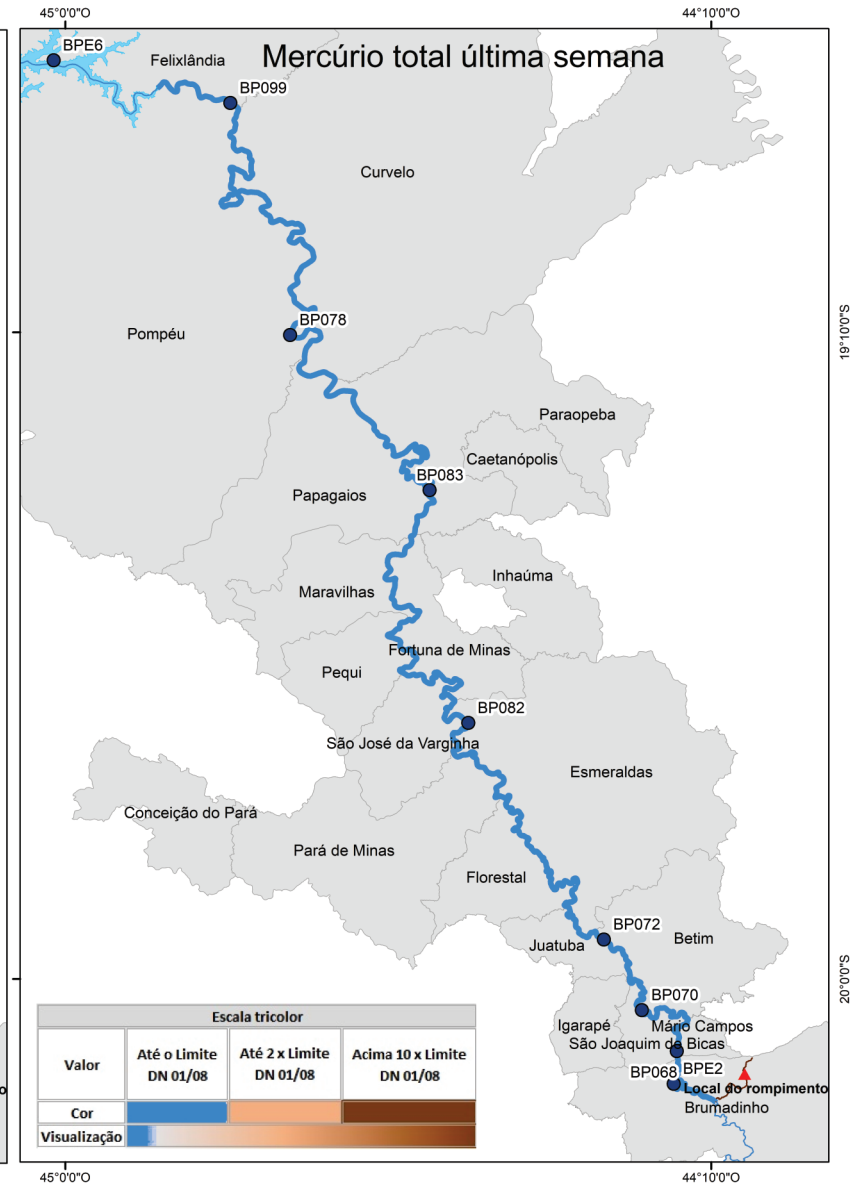
# Mercúrio Total

Os parâmetros mercúrio total e chumbo total também são utilizados para mensurar o quantitativo desses contaminantes no corpo d'água. As concentrações de chumbo total se apresentaram em valor mais elevado logo após o desastre e o mercúrio total, que não tinha sido detectado historicamente na bacia do Rio Paraopeba, passou a apresentar valores mais elevados, também logo após o rompimento da barragem. Entende-se que a disponibilização desses dois contaminantes para o corpo d'água não têm relação direta com o rejeito proveniente da barragem 1. Contudo, a presença desses metais está associada ao arraste de materiais que se misturaram à lama durante a passagem da frente de rejeito e propiciaram a piora nas concentrações no período pós-desastre.

Mercúrio total (µg/L)					
Limite Classe 2 DN 1/08: 0,2 µg/L		Série Emergencial 2019		1ª semana	última semana
Municípios	Trecho	Máximo	Mínimo	Média	Média
Brumadinho, Mário Campos, São Joaquim de Bicas, Betim	1	4,23	0,02	0,828	0,2
Betim, Esmeraldas, São José da Varginha	2	0,823	0,02	0,182	0,2
Papagaios, Paraopeba, Curvelo, Pompéu	3	0,841	0,2	0,2	0,2
Felixlândia, Pompéu	4	0,2	0,2	0,2	0,2
Represa de Três Marias: Felixlândia, Abaeté e Três Marias	5	0,2	0,2	0,2	0,2

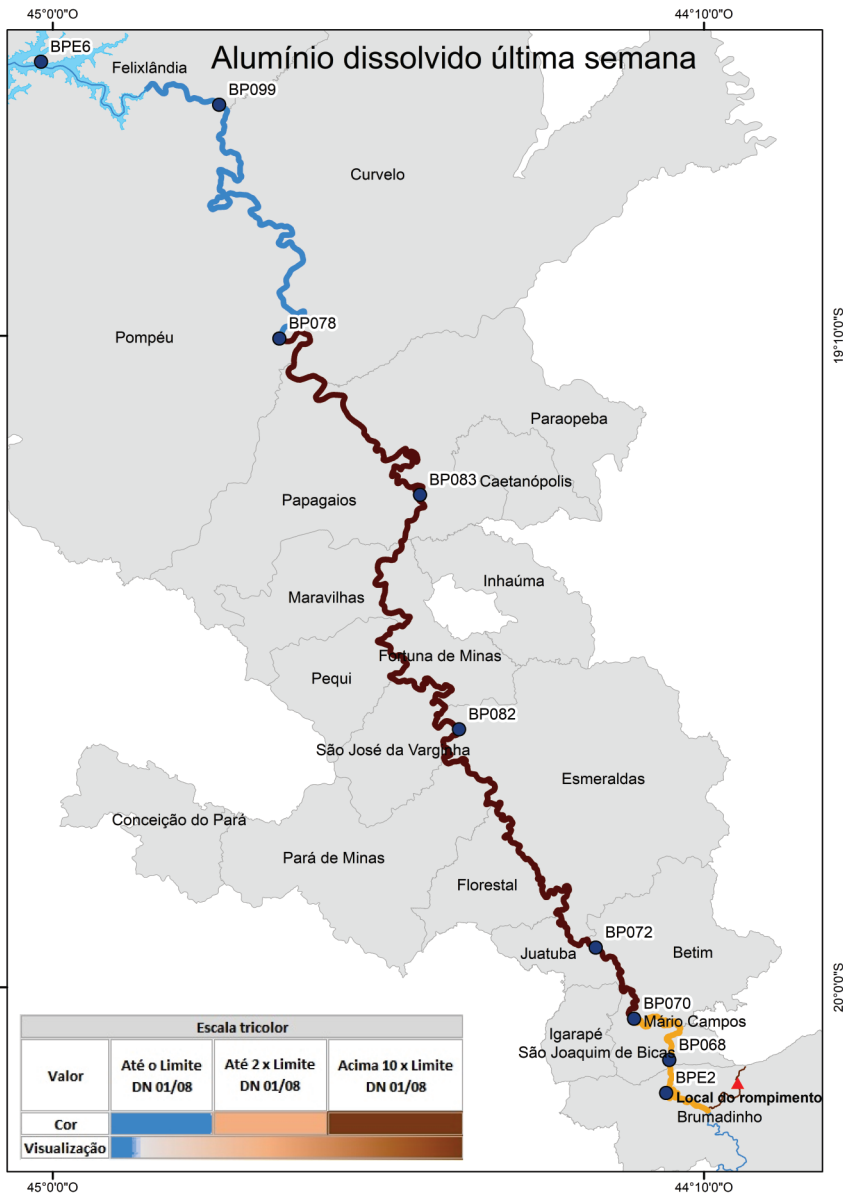
# Alumínio Dissolvido

O parâmetro alumínio dissolvido é utilizado para avaliar o quantitativo solúvel desse componente no corpo d'água. Assim como o manganês e o ferro, o alumínio também está presente no solo da bacia do rio Paraopeba, bem como na constituição do rejeito na sua forma total. A presença desse material no corpo d'água está relacionada ao carreamento do solo nos períodos chuvosos. É importante lembrar que os resultados de alumínio dissolvido apresentaram um comportamento diferente aos do ferro total, manganês total e turbidez. As variações de alumínio dissolvido na bacia não foram correlacionadas diretamente com a presença do rejeito.

Alumínio dissolvido (mg/L)					
Limite Classe 2 DN 1/08: 0,1 mg/L		Série Emergencial 2019		1ª semana	última semana
Municípios	Trecho	Máximo	Mínimo	Média	Média
Brumadinho, Mário Campos, São Joaquim de Bicas, Betim	1	3,12	0,02	0,08	0,13
Betim, Esmeraldas, São José da Varginha	2	3,16	0,05	0,17	0,28
Papagaios, Paraopeba, Curvelo, Pompéu	3	3,16	0,1	0,29	0,47
Felixlândia, Pompéu	4	3,32	0,09	0,36	0,09
Represa de Três Marias: Felixlândia, Abaeté e Três Marias	5	0,13	0,02	0,04	0,06
