Resumo da qualidade das águas nos locais monitorados ao longo do Rio Paraopeba, após o desastre na barragem 1 no complexo da Mina Córrego Feijão da Mineradora Vale/SA, município de Brumadinho - Minas Gerais

Apresentação

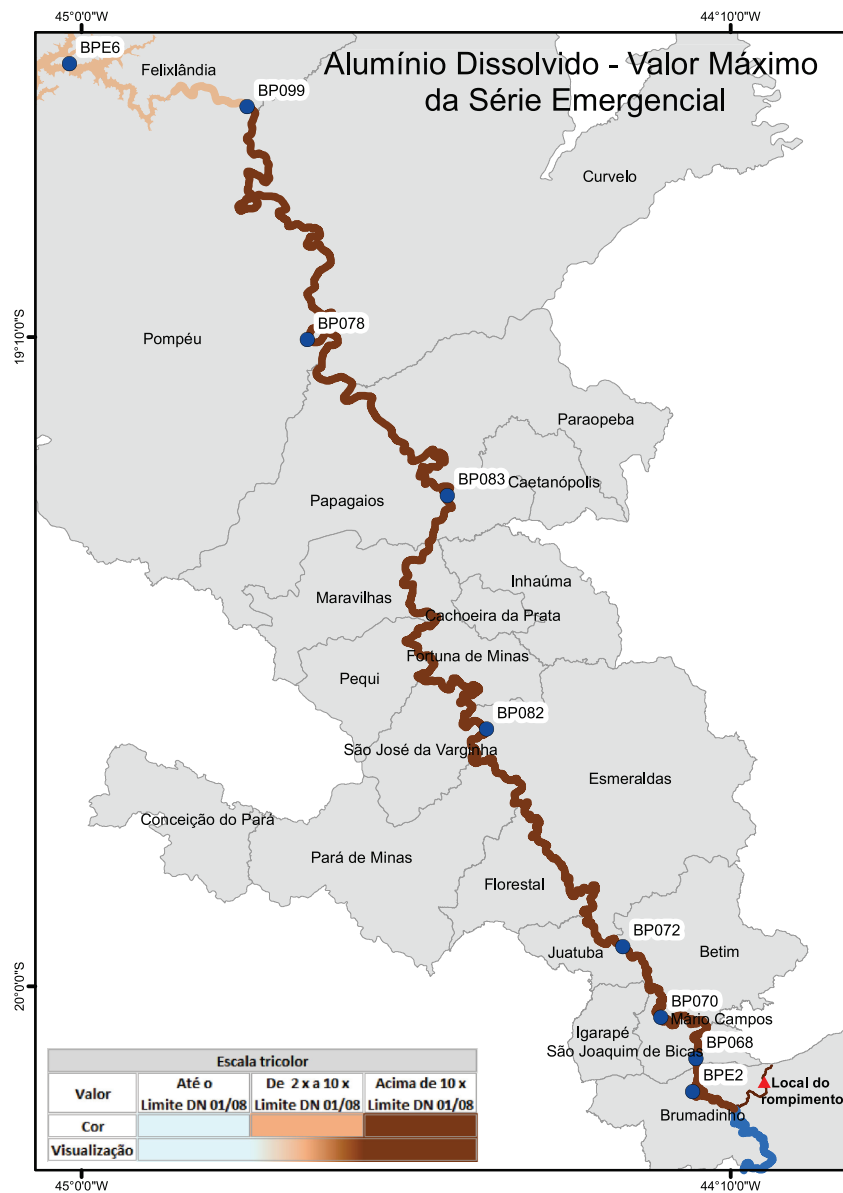
Alumínio Dissolvido

O parâmetro alumínio dissolvido é utilizado para avaliar o quantitativo solúvel desse componente no corpo d'água. Assim como o manganês e o ferro, o alumínio também está presente no solo da bacia do rio Paraopeba, bem como na constituição do rejeito na sua forma total. A presença natural desse material no corpo d'água está relacionada ao carreamento do solo nos períodos chuvosos. É importante lembrar que as variações de alumínio dissolvido na bacia não foram correlacionadas diretamente com a presença do rejeito.

A tabela abaixo apresenta o valor máximo de alumínio dissolvido em cada trecho, referente ao monitoramento realizado em outubro de 2019. A tabela também apresenta os valores máximos da série histórica, considerando apenas o período do 4º trimestre (meses de outubro, novembro e dezembro), antes do desastre (monitoramento que já era realizado pelo Igam) e máximos e mínimos de toda série do monitoramento emergencial em cada trecho.

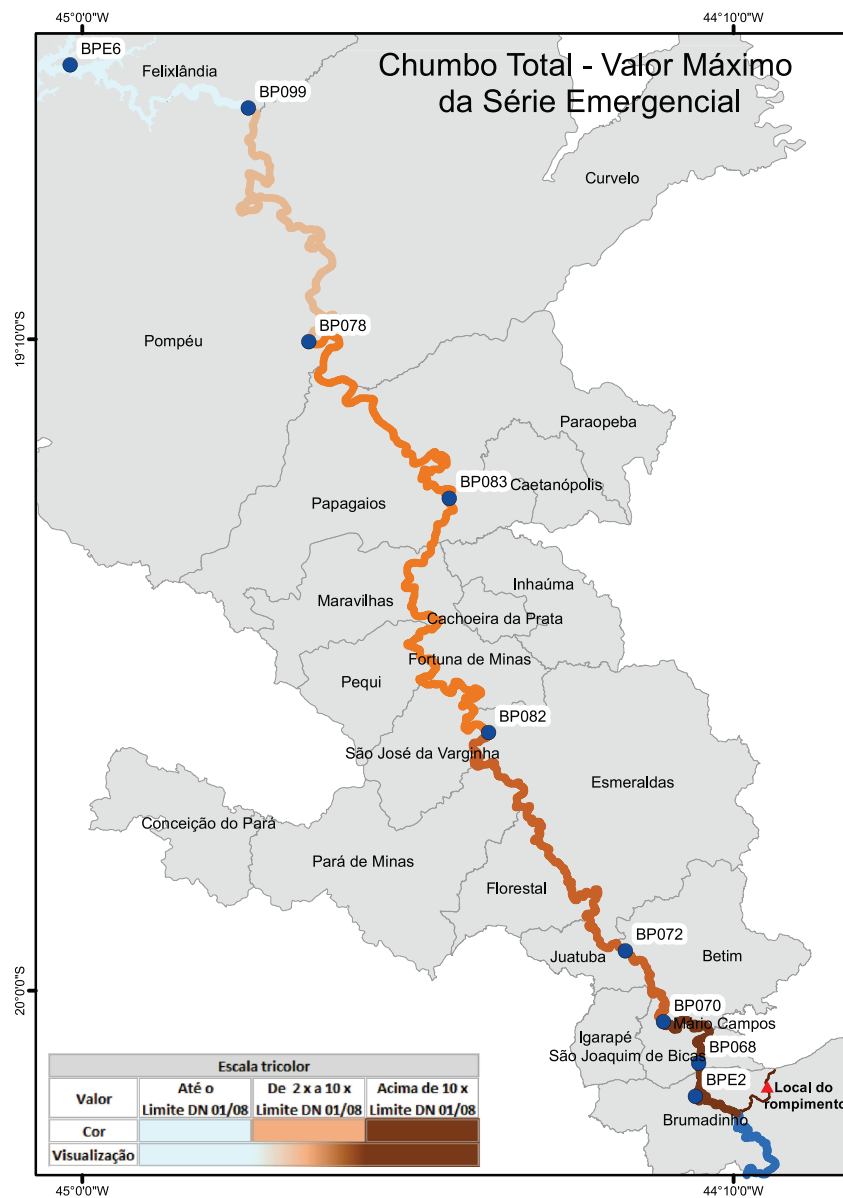
Chumbo Total

Os parâmetros chumbo total e mercúrio total também são utilizados para mensurar o quantitativo desses contaminantes no corpo d'água. As concentrações de chumbo total se apresentaram acima do limite de permitido pela legislação logo após o desastre. E, o mercúrio total, que não tinha sido detectado historicamente na bacia do Rio Paraopeba, passou a ser identificado em valores também acima do permitido pela legislação, logo após o rompimento da barragem.

Entende-se que a disponibilização desses dois contaminantes para o corpo d'água não têm relação direta com o rejeito proveniente da barragem 1, já que não faziam parte da sua composição. Contudo, a presença desses contaminantes está associada ao arraste de materiais que se misturaram à lama durante a passagem da frente de rejeito e propiciaram um aumento nas concentrações de alguns contaminantes no período pós-desastre.

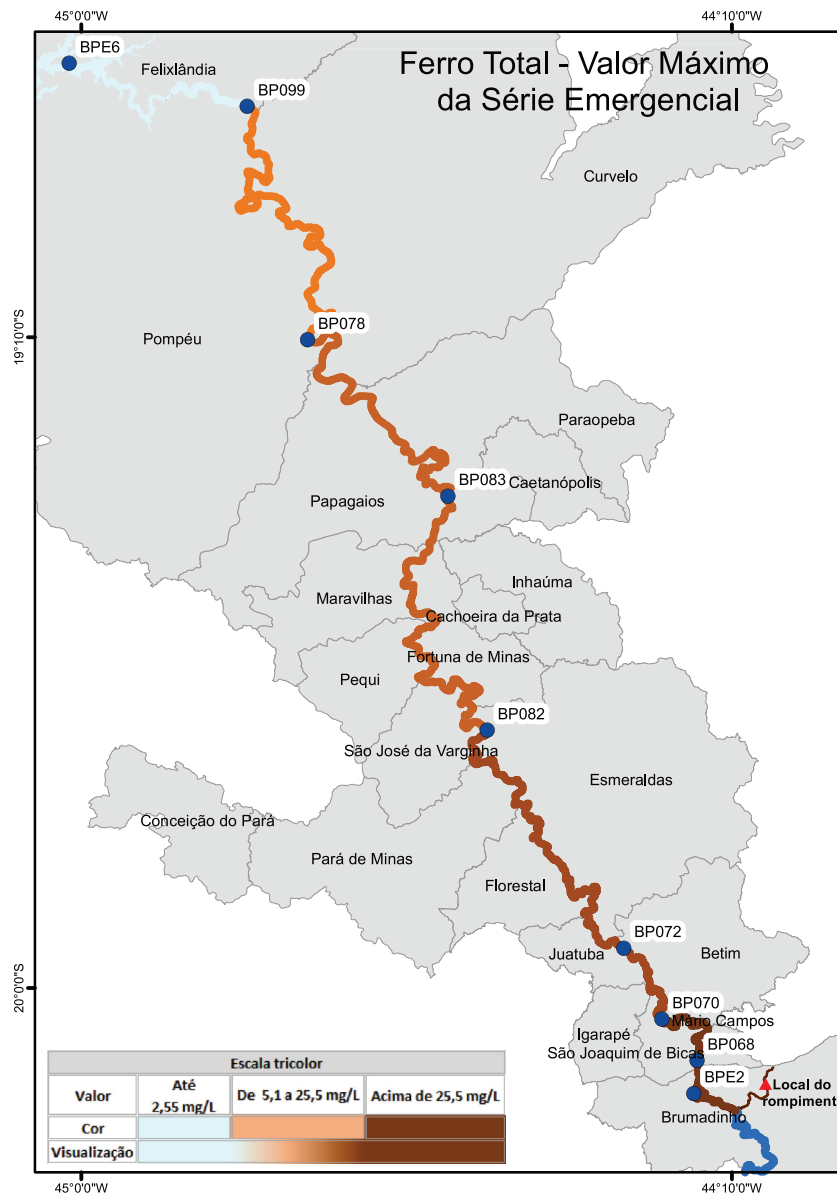
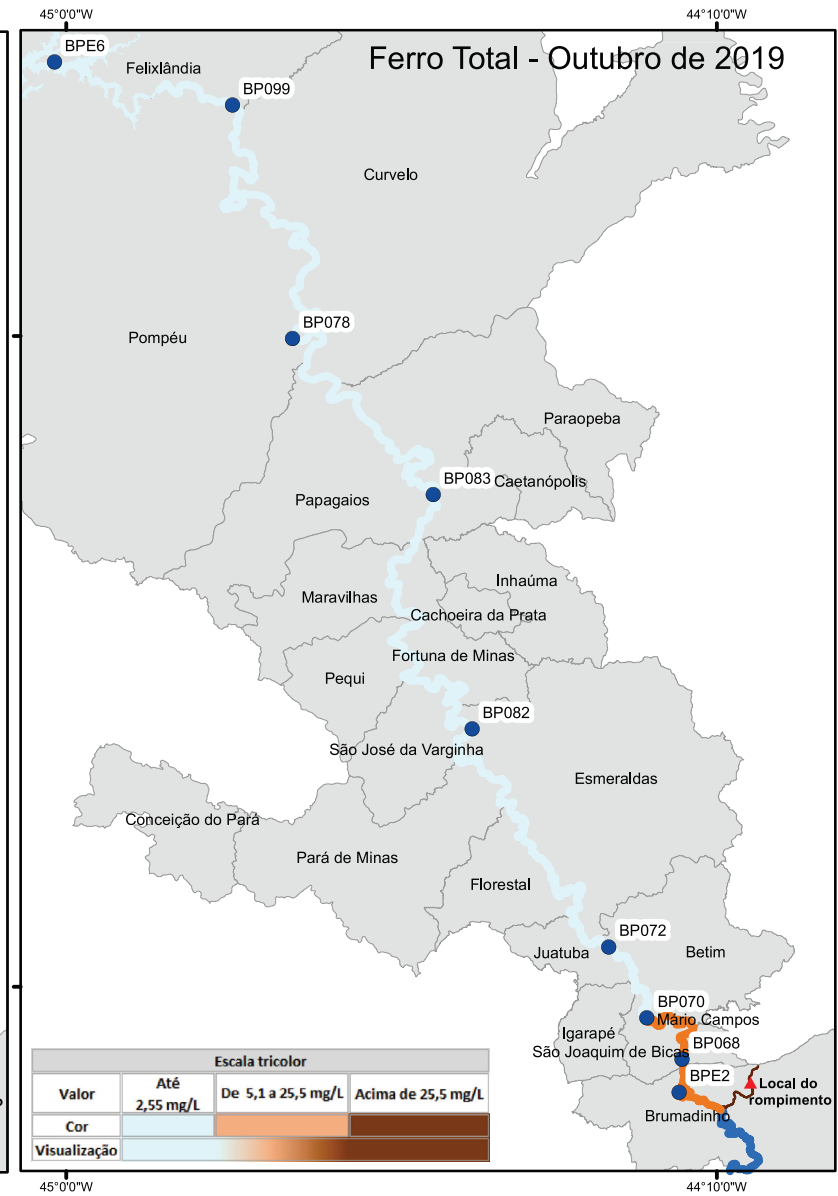
Ferro Total

Os metais ferro total e manganês total estão diretamente relacionados às atividades de mineração desenvolvidas na área do desastre, pois são encontrados no rejeito de minério, sobretudo no minério de ferro. Assim, é necessário medir a quantidade desses metais no rio. Quando encontradas variações significativas dessas substâncias, sobretudo no período que sucedeu o rompimento da barragem 1, pode indicar a contaminação do corpo d'água pelo rejeito.
