Resumo da qualidade das águas nos locais monitorados ao longo do Rio Paraopeba, após o desastre na barragem 1 no complexo da Mina Córrego Feijão da Mineradora Vale/SA, município de Brumadinho - Minas Gerais

Apresentação

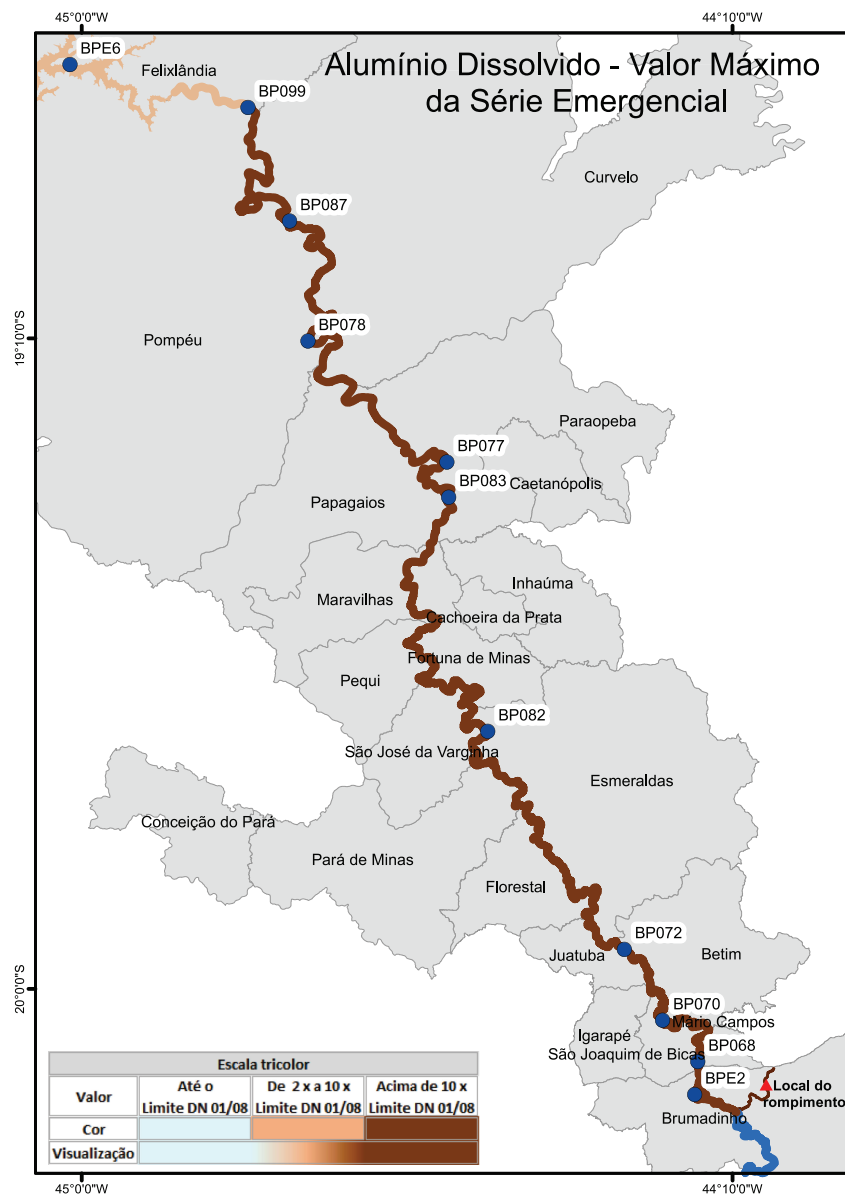
Alumínio Dissolvido

O parâmetro alumínio dissolvido é utilizado para avaliar o quantitativo solúvel desse componente no corpo d'água. Assim como o manganês e o ferro, o alumínio também está presente no solo da bacia do rio Paraopeba, bem como na constituição do rejeito na sua forma total. A presença natural desse material no corpo d'água está relacionada ao carreamento do solo nos períodos chuvosos. É importante lembrar que as variações de alumínio dissolvido na bacia não foram correlacionadas diretamente com a presença do rejeito.

A tabela abaixo apresenta o valor máximo de alumínio dissolvido em cada trecho, referente ao monitoramento realizado em dezembro de 2019. A tabela também apresenta os valores máximos da série histórica, considerando apenas o período do 4º trimestre (meses de outubro, novembro e dezembro), antes do desastre (monitoramento que já era realizado pelo Igam) e máximos e mínimos de toda série do monitoramento emergencial em cada trecho.

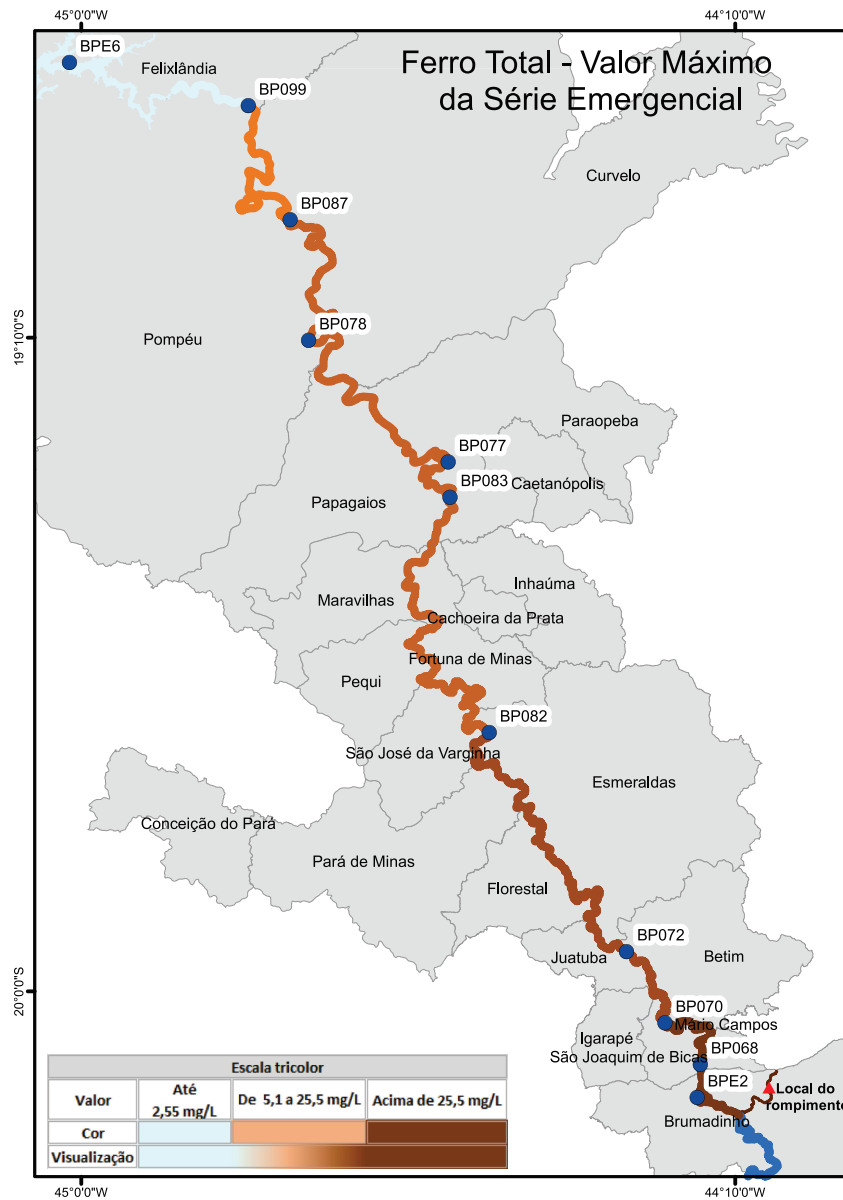
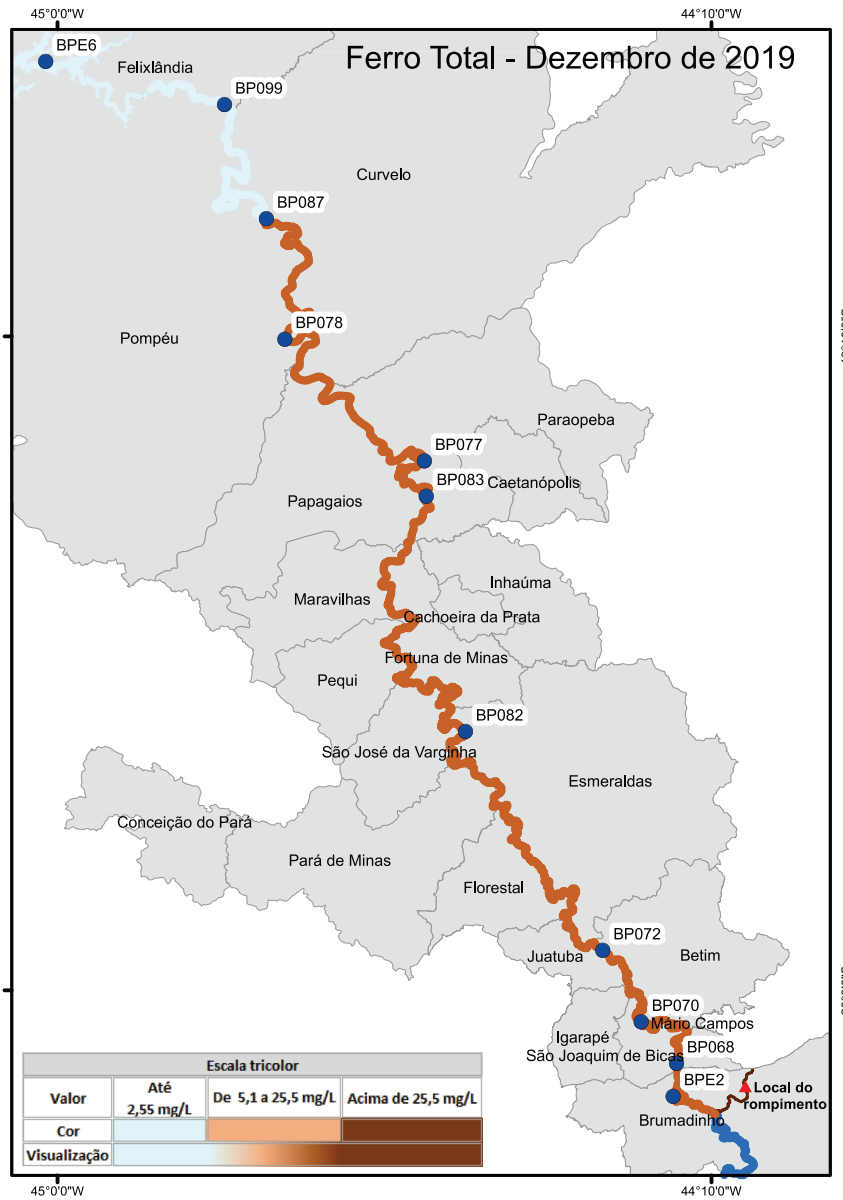
Ferro Total

Os metais ferro total e manganês total estão diretamente relacionados às atividades de mineração desenvolvidas na área do desastre, pois são encontrados no rejeito de minério, sobretudo no minério de ferro. Assim, é necessário medir a quantidade desses metais no rio. Quando encontradas variações significativas dessas substâncias, sobretudo no período que sucedeu o rompimento da barragem 1, pode indicar a contaminação do corpo d'água pelo rejeito.

A tabela abaixo apresenta o valor máximo de ferro total em cada trecho, referente ao monitoramento realizado em dezembro de 2019. A tabela também apresenta os valores máximos da série histórica, considerando apenas o período do 4º trimestre (meses de outubro, novembro e dezembro), antes do desastre (monitoramento que já era realizado pelo Igam) e máximos e mínimos de toda série do monitoramento emergencial em cada trecho.

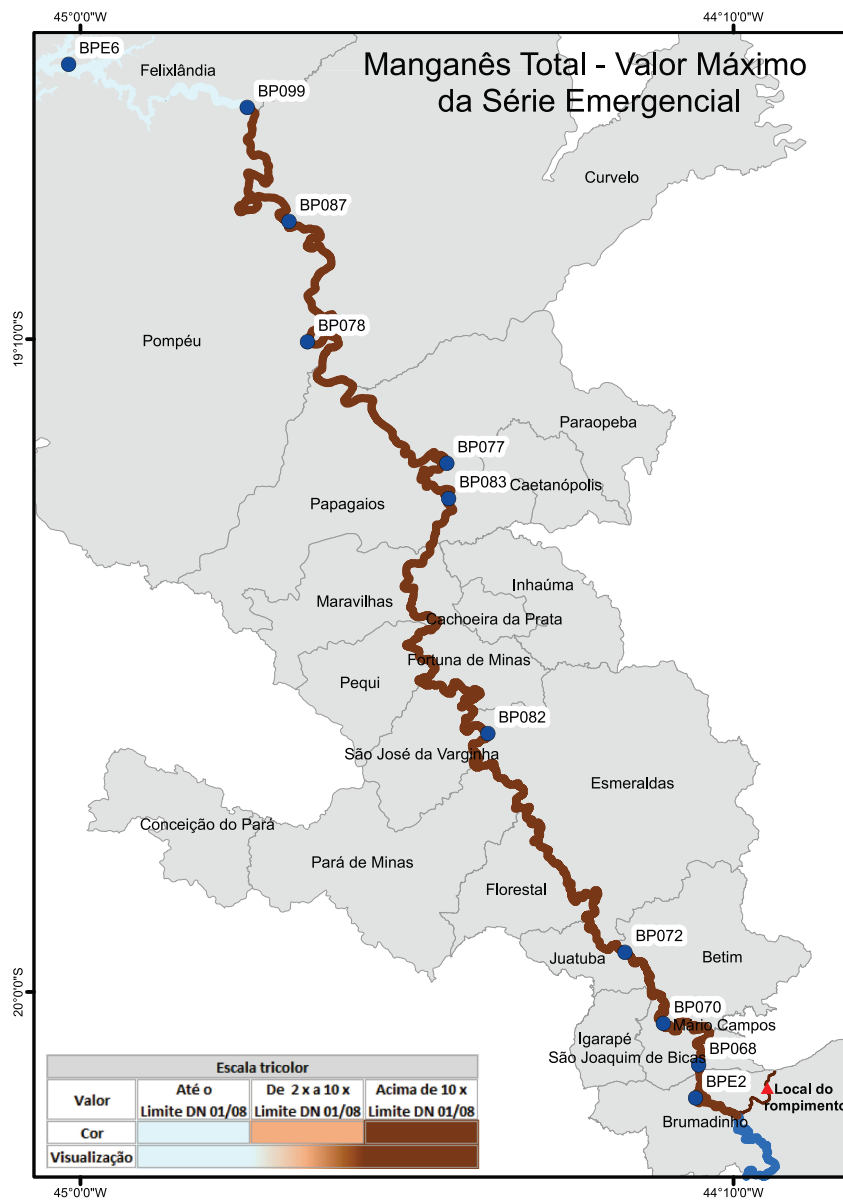
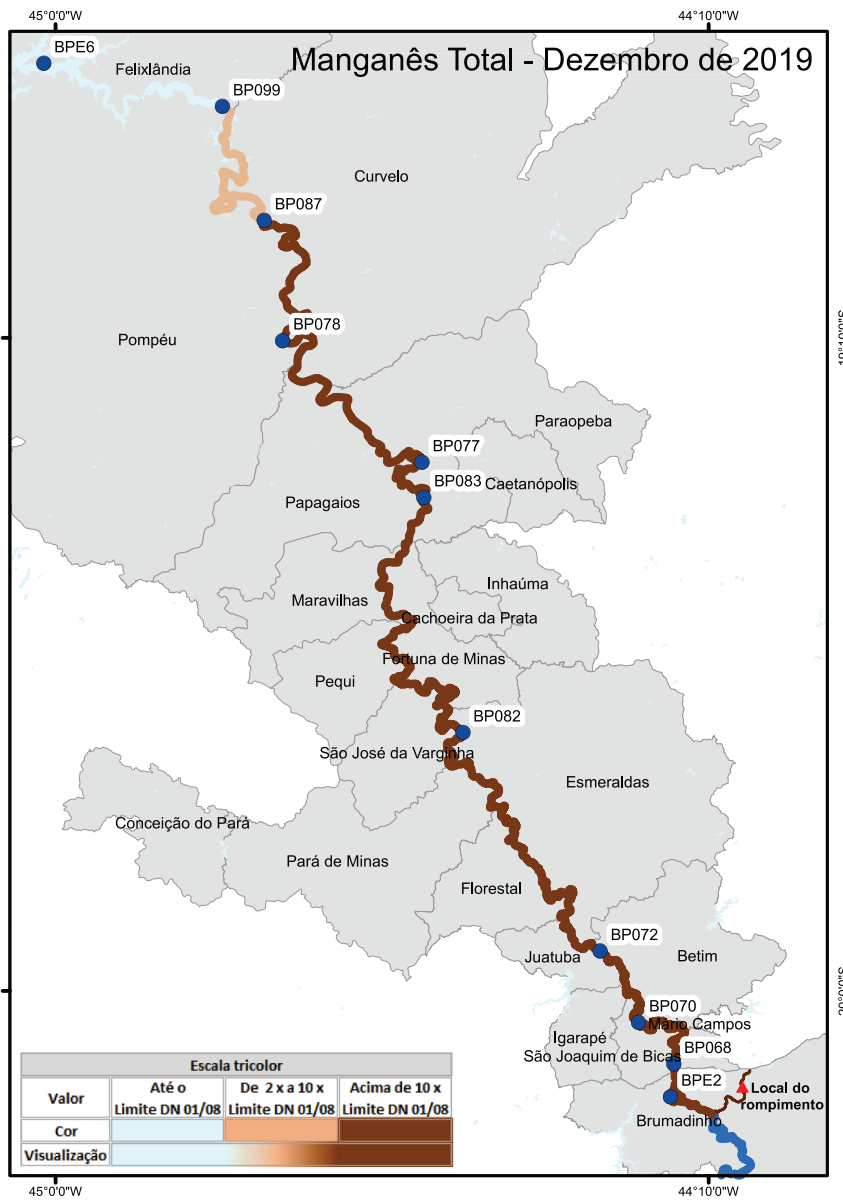
Manganês Total

A tabela abaixo apresenta o valor máximo de manganês total em cada trecho, referente ao monitoramento realizado em dezembro de 2019. A tabela também apresenta os valores máximos da série histórica, considerando apenas o período do 4º trimestre (meses de outubro, novembro e dezembro), antes do desastre (monitoramento que já era realizado pelo Igam) e máximos e mínimos de toda série do monitoramento emergencial em cada trecho.
