# BACIA DO RIO MANHUAÇU - UPGRH DO6 PANORAMA DA QUALIDADE DAS ÁGUAS SUPERFICIAIS 2019

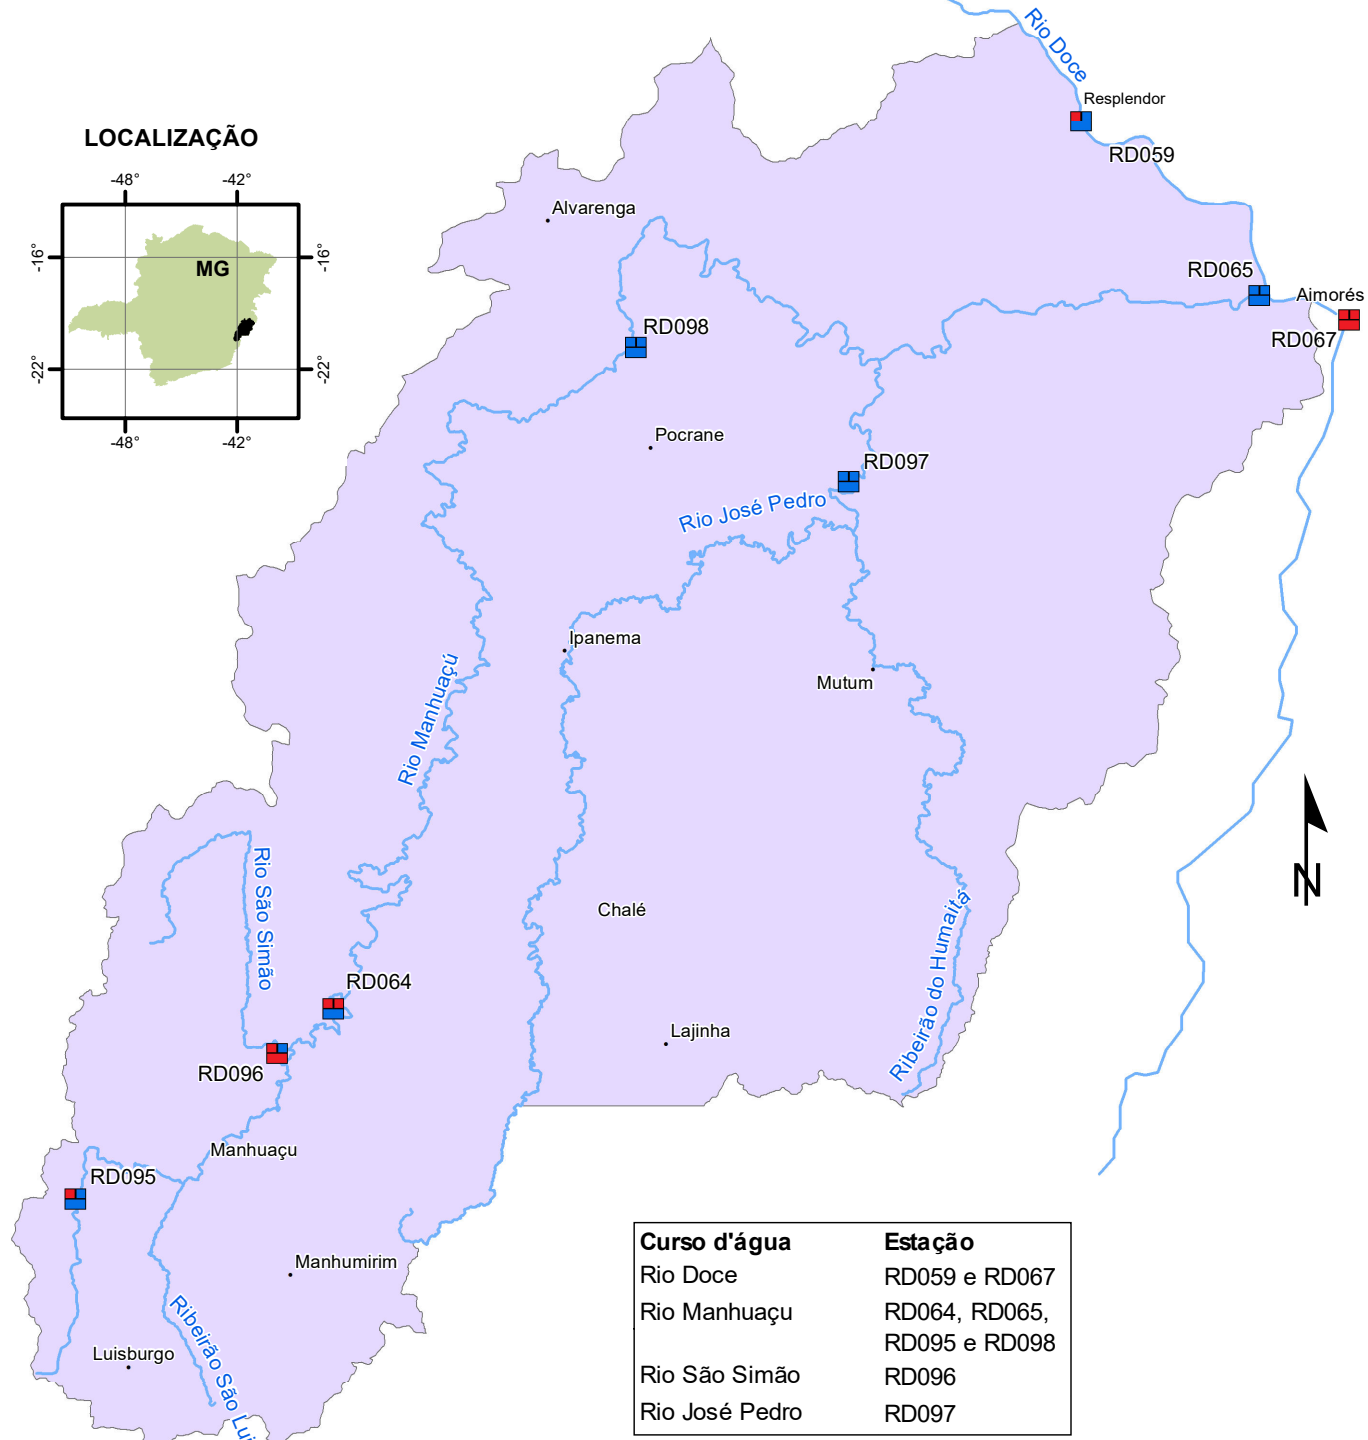
Curso d'água	Estação
Rio Doce	RD059 e RD067
Rio Manhuaçu	RD064, RD065, RD095 e RD098
Rio São Simão	RD096
Rio José Pedro	RD097

- Em conformidade
- Não conformidade
- Ausência de Resultados

Parâmetros indicativos :  
 1- Contaminação Fecal (*Escherichia Coli*)  
 2 - Enriquecimento Orgânico (P; DBO; NO<sub>3</sub><sup>-</sup>; NH<sub>4</sub><sup>+</sup>)  
 3 - Presença de Substâncias Tóxicas (As; CN<sup>-</sup>; Pb; Cu<sub>diss</sub>; Zn; Cr; Cd; Fenóis Totais; Hg)
