Avaliação da qualidade das águas e sedimentos do Rio Paraopeba - 3 anos

Caderno Especial . 2022

Acompanhamento da Qualidade das Águas do Rio Paraopeba após 3 anos do Rompimento da Barragem da Mina Córrego Feijão da Mineradora Vale/SA Brumadinho/MG

Instituto Mineiro de Gestão das Águas

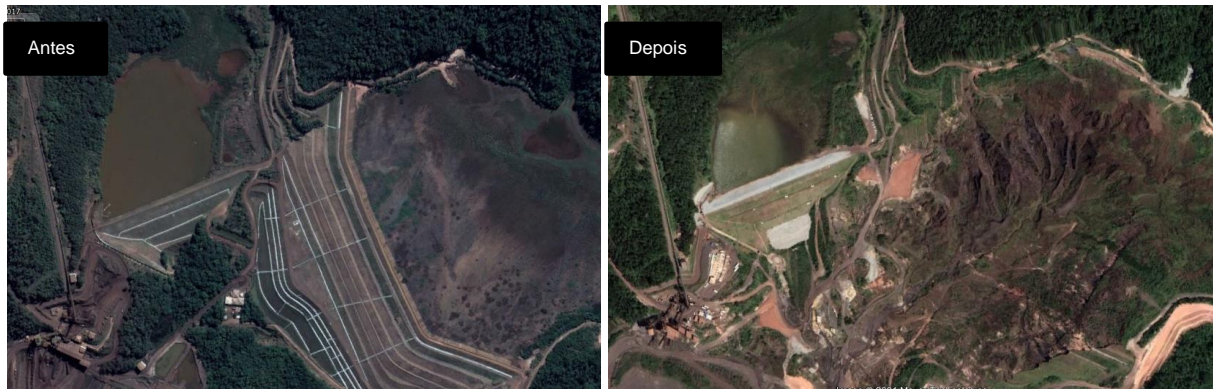
Imagem 1 – Área da Barragem I da Mina do Córrego Feijão, antes e depois do rompimento

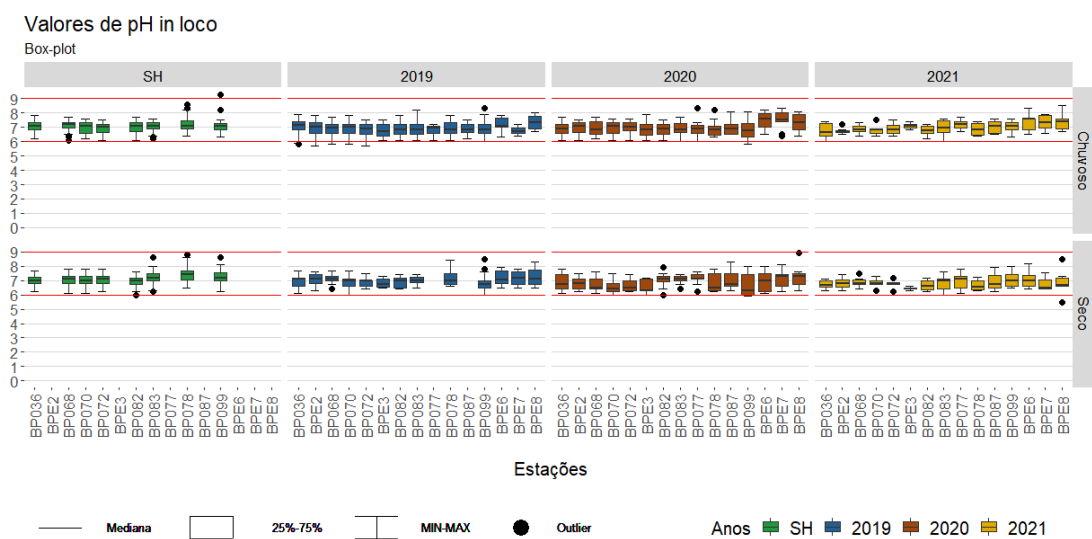
Observa-se no gráfico 2 que, semelhante ao comportamento dos dados de oxigênio dissolvido, não houve variação significativa do pH no monitoramento realizado em 2019 a 2021. Os resultados estão dentro do intervalo aceitável para rios de Classe 2 (entre 6 e 9), que de acordo com os limites estabelecidos na legislação, são valores adequados para a proteção da vida aquática.

Gráfico 2– Gráfico de *boxplot* dos valores de pH na água superficial, no período de 27/01/2019 a 09/12/2021

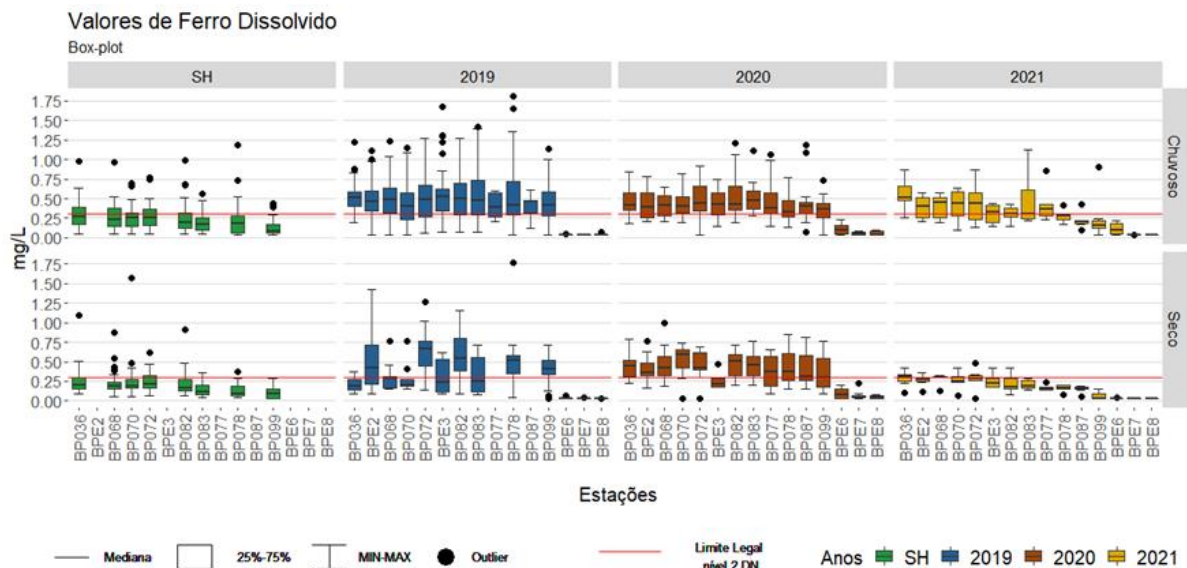
Considerando os resultados nos pontos a jusante da UHE Retiro Baixo (BP099), o maior valor máximo de ferro dissolvido registrado nesse trecho foi de 1,14 mg/L, no período chuvoso, em 2019. Observa-se que quase todos os resultados dos anos de 2019 e 2020, se apresentaram acima dos valores da série histórica do Igam (2000 a 2018). Em 2021, os resultados estiveram abaixo do limite legal nesse ponto, exceto o *outlier* de 0,91 mg/L no período chuvoso. Ressalta-se ainda, que este trecho recebe influência direta do ribeirão dos Gomes, o que pode explicar a ocorrência dos picos de concentração, principalmente nesses períodos chuvosos.

Gráfico 6 – Gráfico de *boxplot* dos valores de ferro dissolvido na água superficial, no período de 27/01/2019 a 09/12/2021

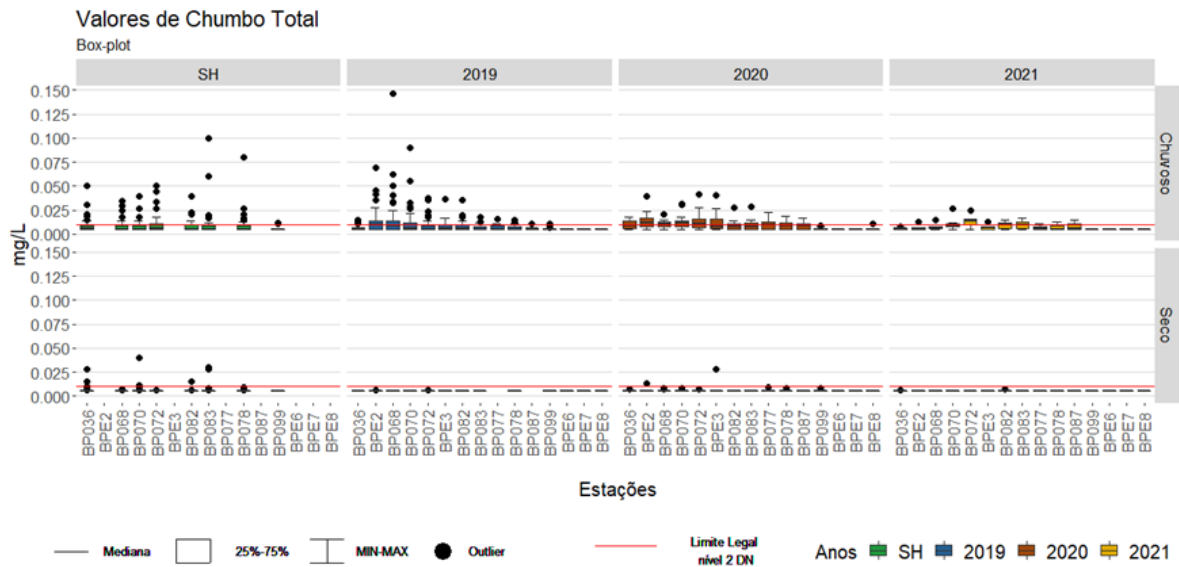
Gráfico 10 – Gráfico de *boxplot* dos valores de chumbo total na água superficial no período de 27/01/2019 a 09/12/2021

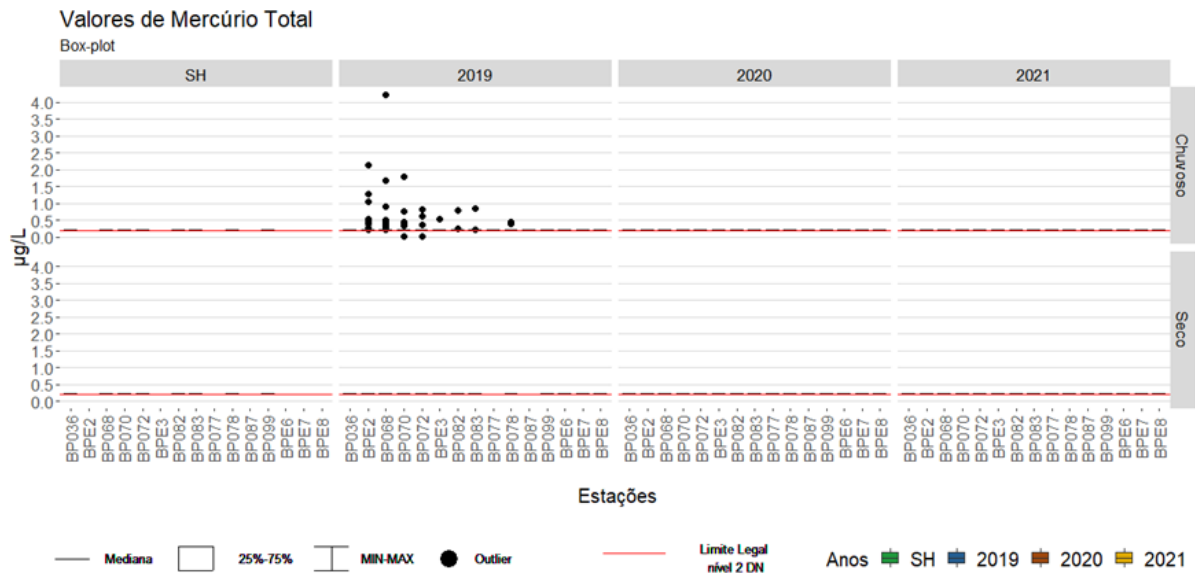
mercúrio total na calha do rio Paraopeba (todos os resultados estiveram abaixo do limite do método analítico - 0,2 µg/L).

Gráfico 11 – Gráfico de *boxplot* dos valores de mercúrio total na água superficial, no período de 27/01/2019 a 09/12/2021

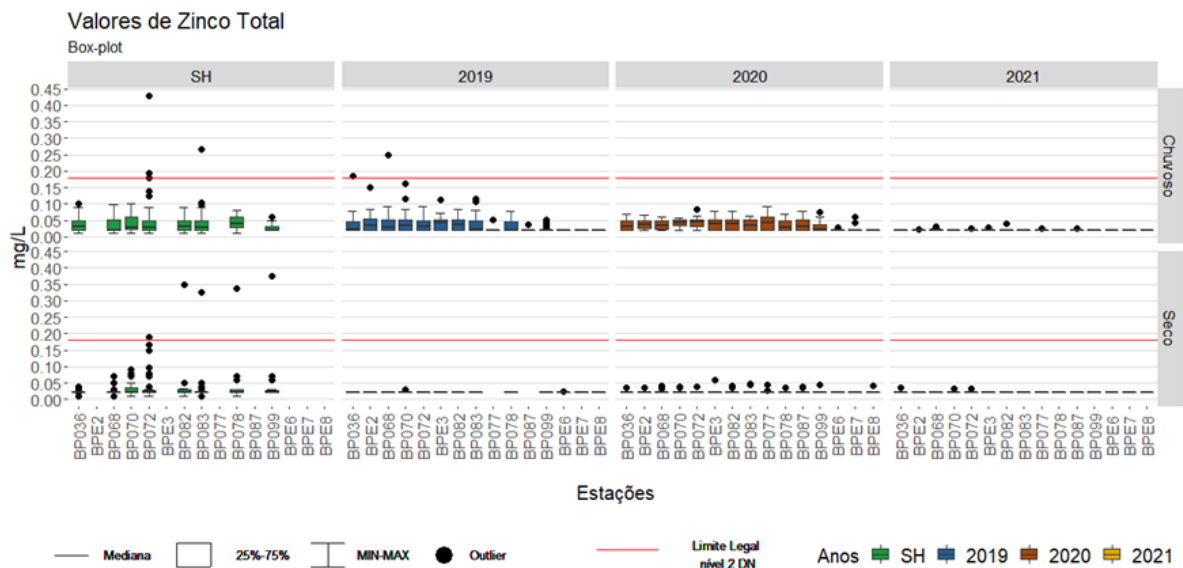
Gráfico 14– Gráfico de *boxplot* dos valores de zinco total na água superficial no período de 27/01/2019 a 09/12/2021

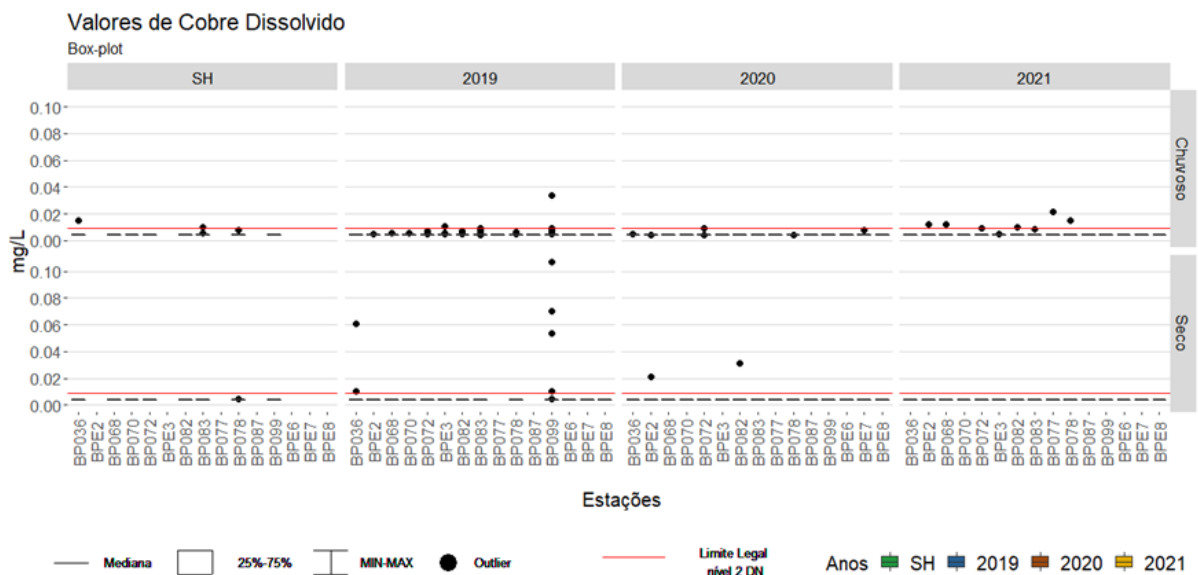
Gráfico 16 – Gráfico de *boxplot* dos valores de cobre dissolvido na água superficial no período de 27/01/2019 a 09/12/2021

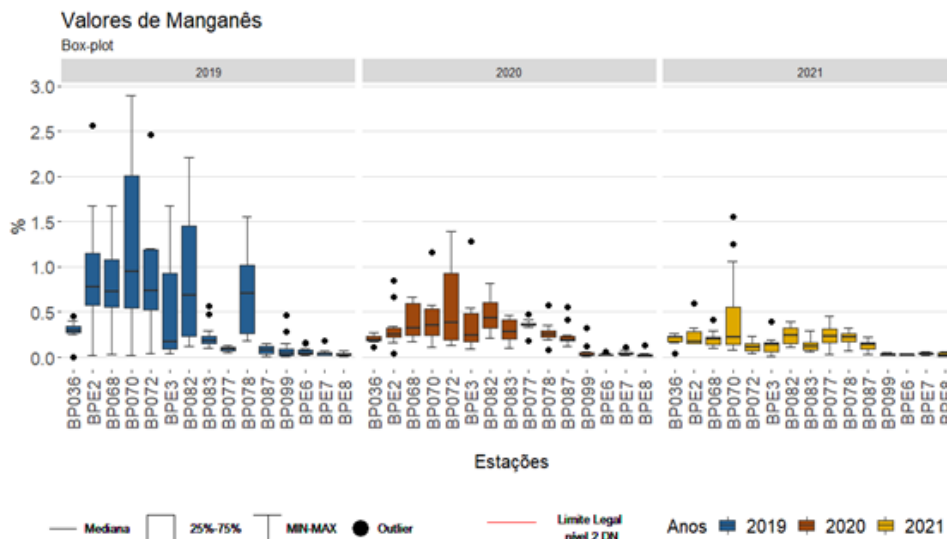
Gráfico 18 – Gráfico de *boxplot* dos valores de manganês em sedimentos de fundo, no período de 27/01/2019 a 09/12/2021

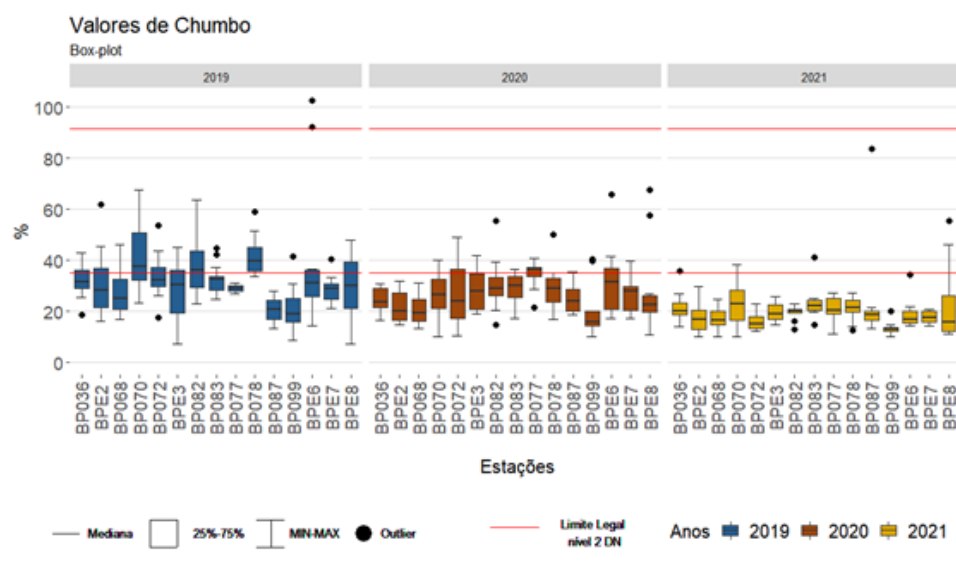
Gráfico 20 – Gráfico de *boxplot* dos valores de chumbo em sedimentos de fundo, no período de 27/01/2019 a 09/12/2021

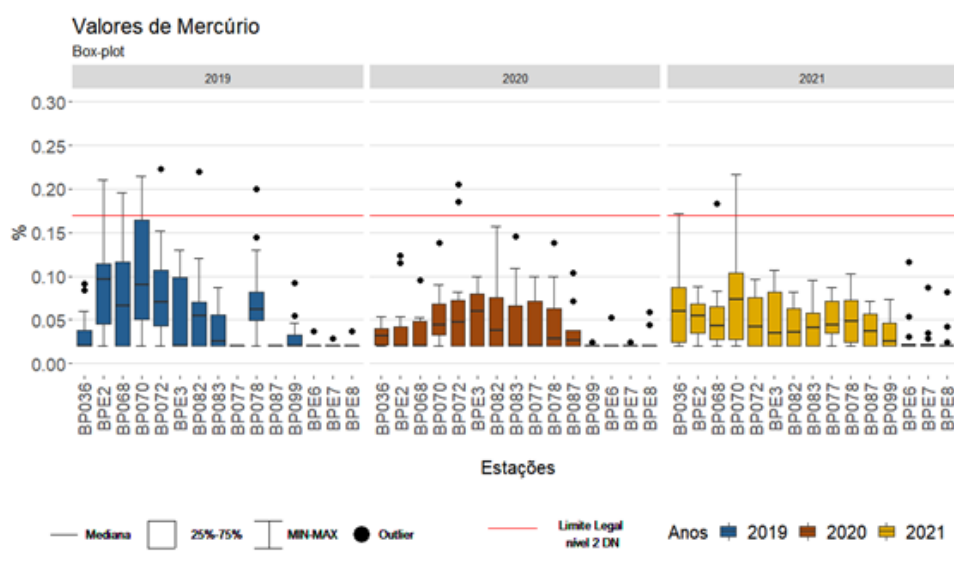
Gráfico 21 – Gráfico de *boxplot* dos valores de mercúrio em sedimentos de fundo, no período de 27/01/2019 a 09/12/2021

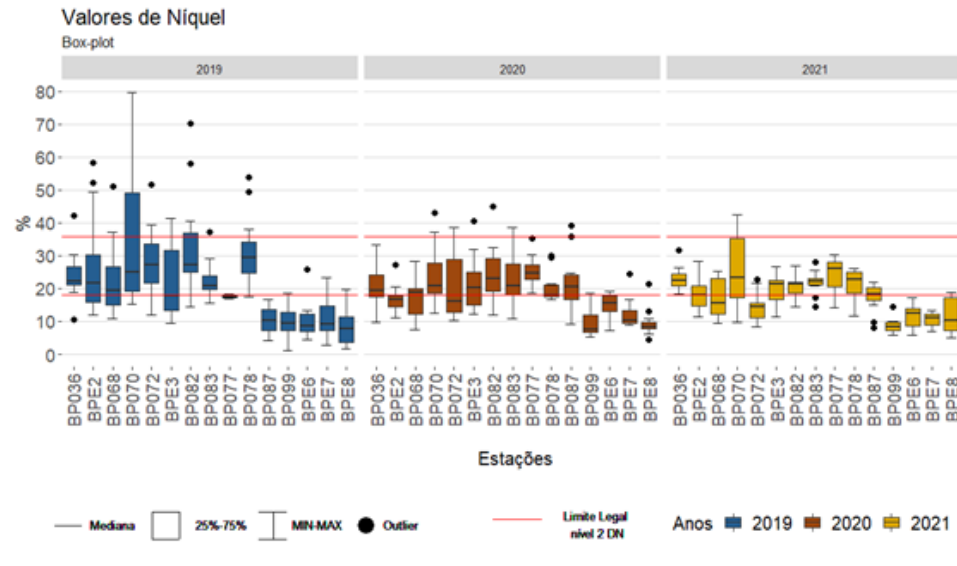
Gráfico 22 – Gráfico de *boxplot* dos valores de níquel em sedimentos de fundo, no período de 27/01/2019 a 09/12/2021

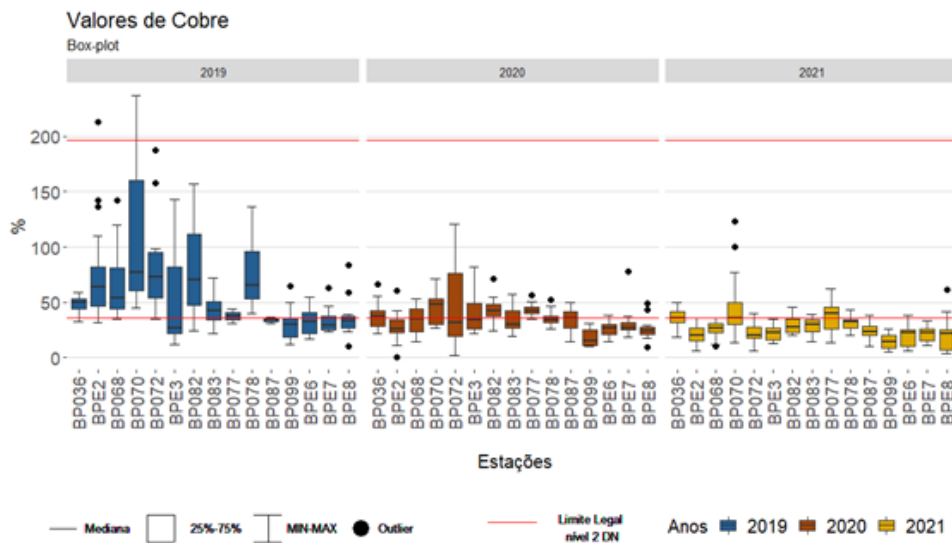
Gráfico 23 – Gráfico de *boxplot* dos valores de cobre em sedimentos de fundo, no período de 27/01/2019 a 09/12/2021

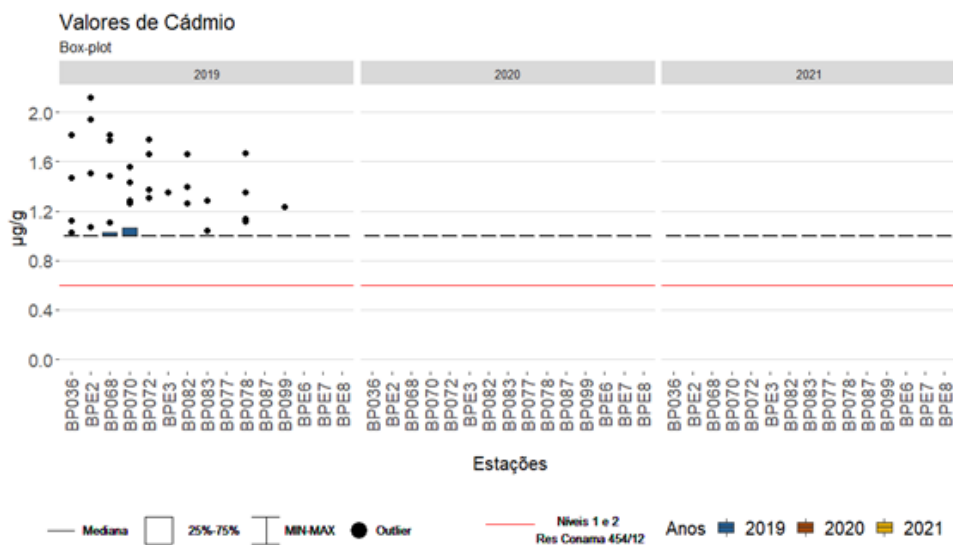
Gráfico 26 – Gráfico de frequência dos valores acima do Nível 1 de cádmio em sedimentos de fundo, no período de 27/01/2019 a 09/12/2021

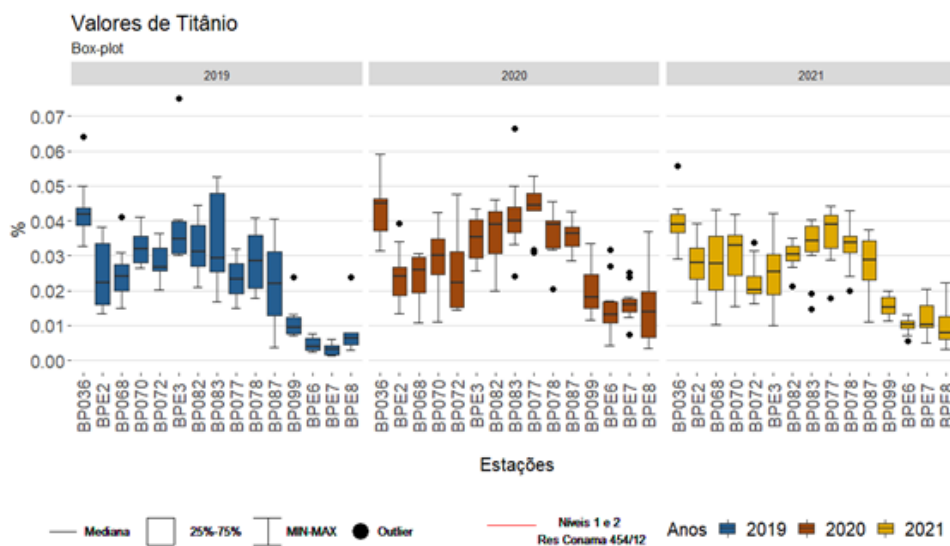
Gráfico 29 – Gráfico de *boxplot* dos valores de titânio em sedimentos de fundo, em cada trecho, no período de 27/01/2019 a 09/12/2021
