Boletim Qualidade da Água 2018 a 2022 - sub bacia do Ribeirão Pampulha

● Sub-Bacia do ribeirão Pampulha

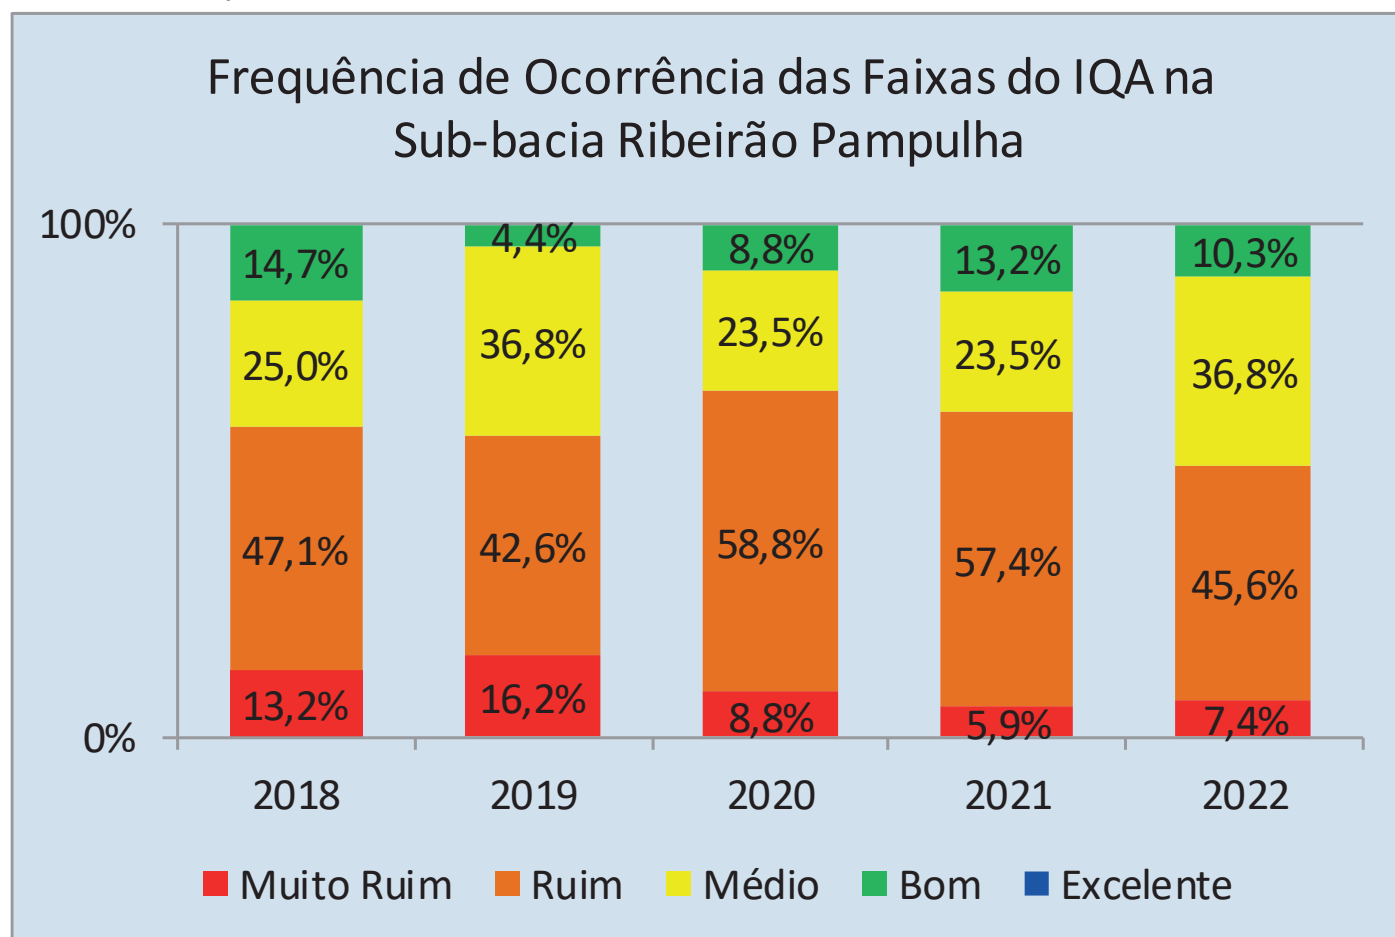
Figura 1: Distribuição percentual das faixas do IQA na sub-bacia do ribeirão Pampulha para os anos de 2018 a 2022

Na Figura 1 é apresentada a distribuição percentual das categorias do IQA para os anos de 2018 a 2022. De maneira geral verifica-se a predominância da ocorrência do IQA nas piores faixas (ruim e muito ruim) sendo os maiores percentuais registrados nos anos de 2020 (67,6%) e 2021 (63,3%). Em 2022 houve melhoria em relação ao ano de 2021, em função da redução da frequência de ocorrência de águas nas piores faixas, de 63,3% em 2021 para 53% em 2022. Apesar disso, houve aumento do percentual de ocorrência da qualidade muito ruim que passou de 5,9% em 2021 para 7,4% em 2022.

Com relação aos resultados por estação as piores condições em 2022, representadas pela qualidade muito ruim, foram registradas nas estações localizadas no Córrego Sarandi antes da confluência com o córrego João Gomes (PV037), Córrego Sarandi a jusante do córrego Cabral no parque Linear Confisco (PV070), Córrego Sarandi antes da confluência com o córrego Ressaca (PV110), Córrego Olhos D'Água em sua foz na Lagoa da Pampulha (PV190) e Córrego Ressaca antes da entrada do córrego Flor d'água da Vila São José (PV090).

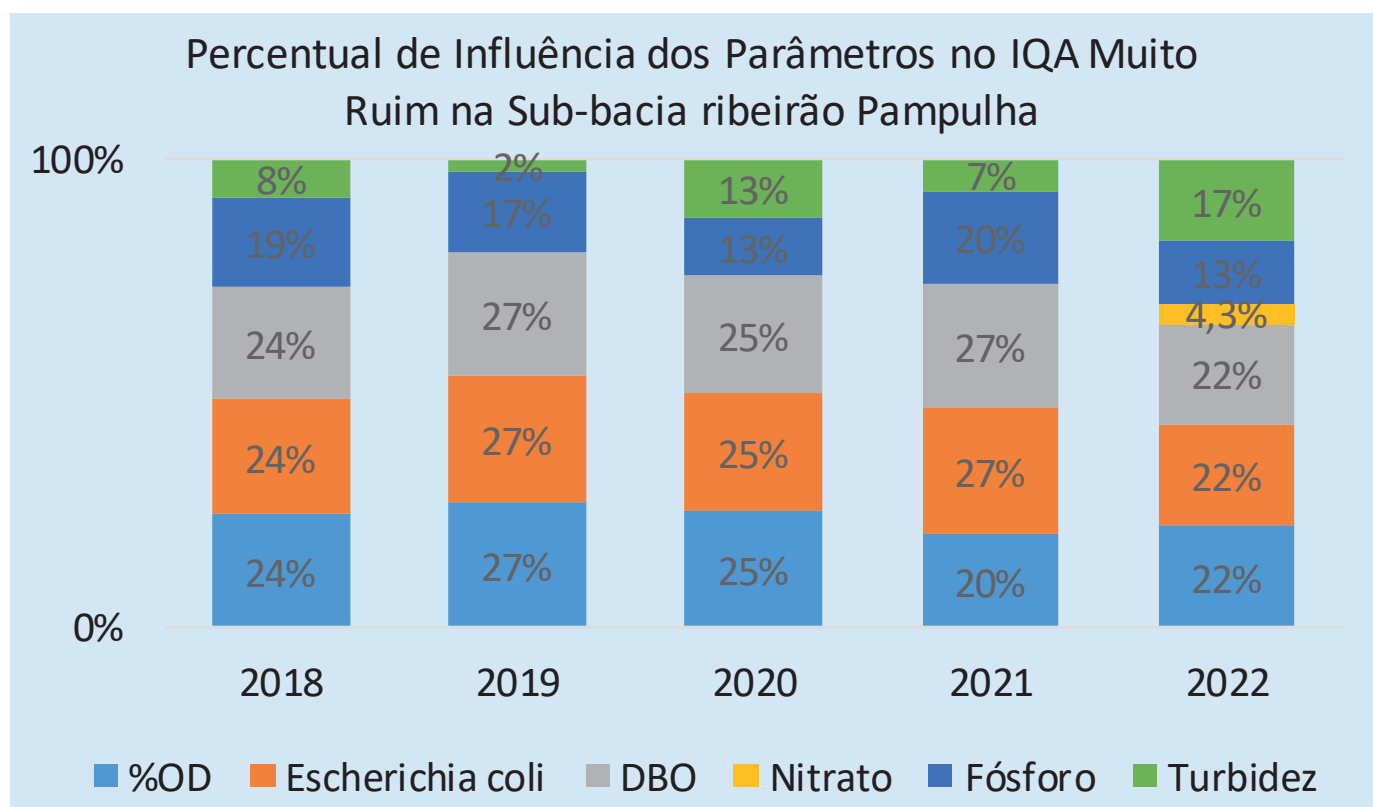
Figura 2: Distribuição percentual dos parâmetros responsáveis pela ocorrência do IQA Muito Ruim na sub-bacia do ribeirão Pampulha nos anos de 2018 a 2022

Na Figura 2 é apresentada a distribuição do percentual dos parâmetros responsáveis pela ocorrência do IQA Muito Ruim entre os anos de 2018 a 2022. Verifica-se que os parâmetros demanda bioquímica de oxigênio, oxigênio dissolvido, Escherichia Coli, turbidez e fósforo e nitrato foram responsáveis pela ocorrência do IQA Muito Ruim no ano de 2022. A exceção do nitrato, todos os demais parâmetros apresentam recorrência desde o ano de 2018, contribuindo para a ocorrência do IQA muito ruim na bacia.
