Caderno Especial . 2023

Acompanhamento da Qualidade das Águas do Rio Paraopeba após 4 anos do Rompimento da Barragem da Mina Córrego Feijão da Mineradora Vale/SA em Brumadinho/MG

Instituto Mineiro de Gestão das Águas

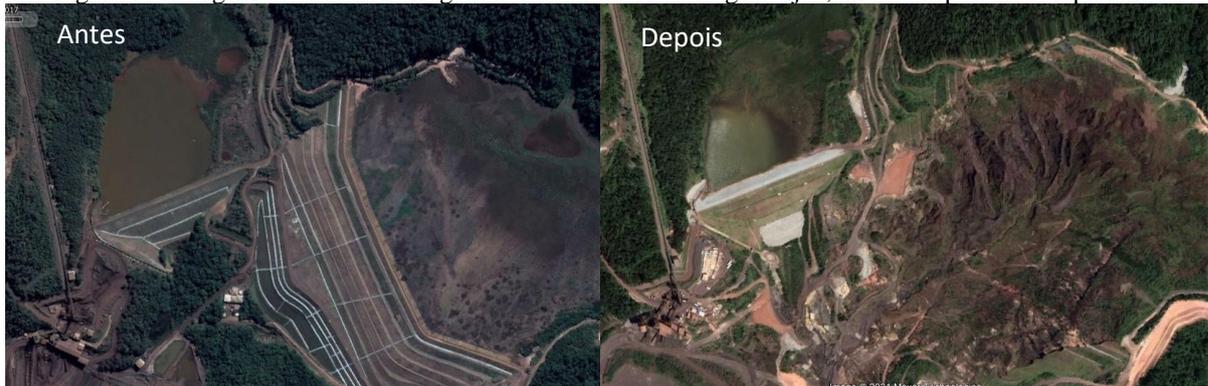
Figura 1 – Imagem da área da Barragem B-I da Mina do Córrego Feijão, antes e depois do rompimento

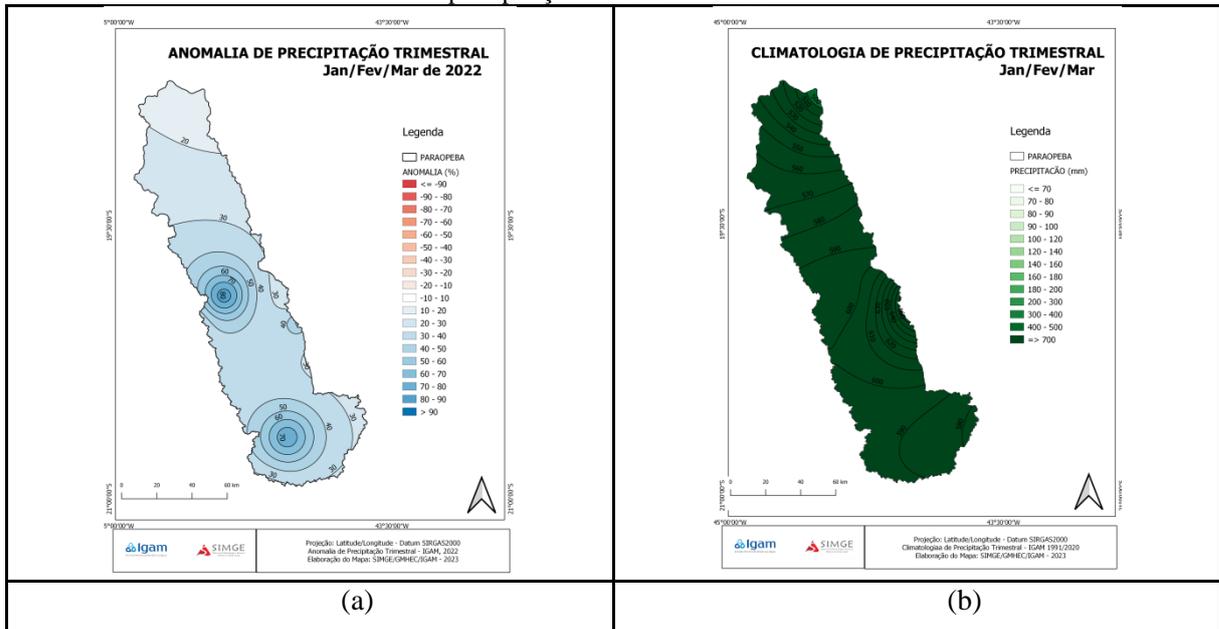
Figura 3 – Distribuição espacial da: (a) anomalia de precipitação no trimestre JFM de 2022; (b) climatologia da precipitação no trimestre JFM.

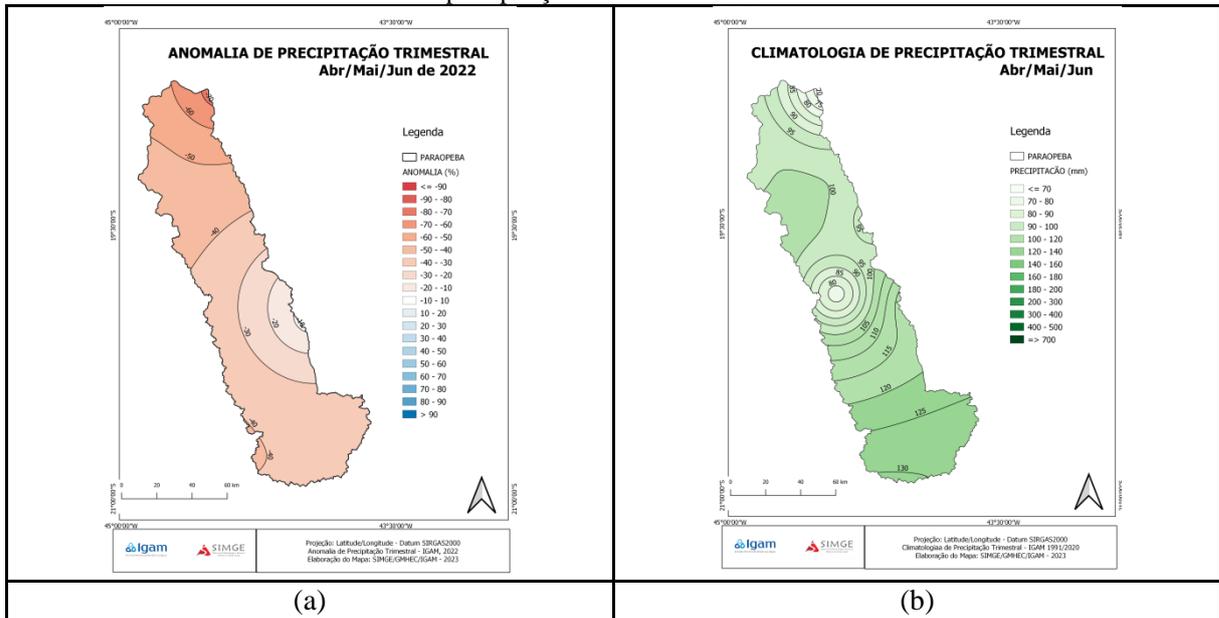
O segundo trimestre (AMJ), é o primeiro trimestre do período seco no estado. Climatologicamente, as chuvas computadas ao final do trimestre variam entre valores de 70mm a 130 mm, como exibido na Figura 4(b). Em 2022, Apesar de acumulados de até 54 mm em abril, observa-se ocorrência de anomalias predominantemente negativas no Paraopeba, conforme exibido na Figura 4(a). Os totais de precipitação observados dentro do trimestre foram inferiores à climatologia entre 70% e 10%, sendo os maiores desvios negativos observados no baixo Paraopeba.

Figura 4 – Distribuição espacial da anomalia de precipitação no trimestre AMJ de 2022 (b) climatologia da precipitação no trimestre AMJ.

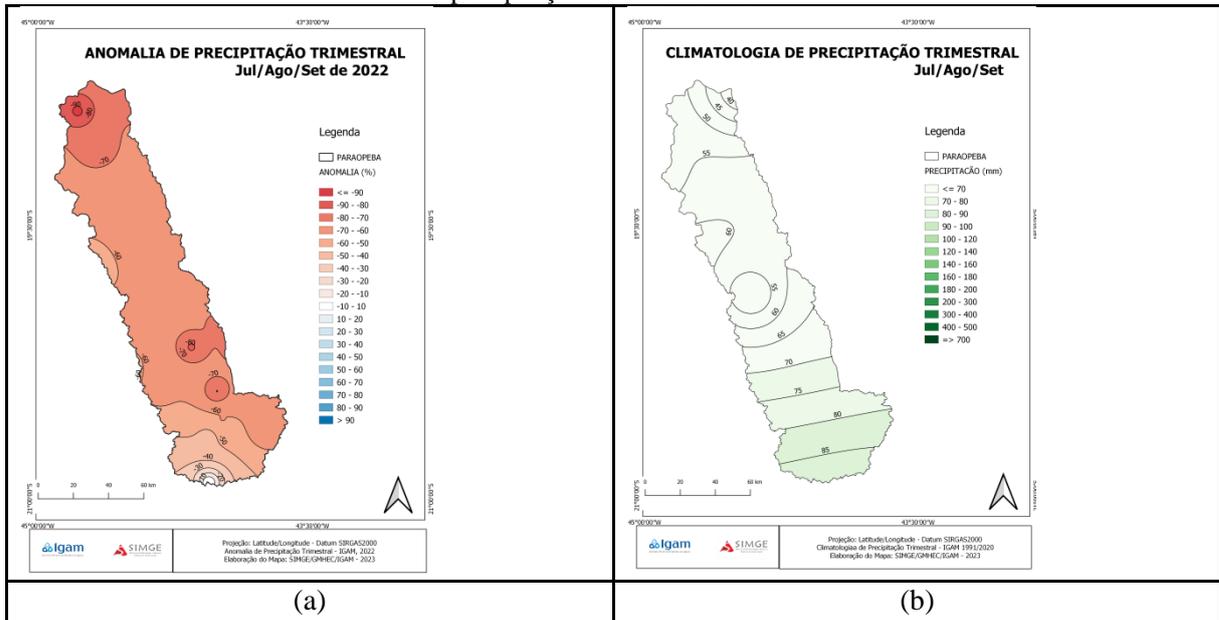
O terceiro trimestre (JAS) é o segundo trimestre do período seco, que é também o pior trimestre do ano na contribuição de chuvas, já que as precipitações totais no Paraopeba, exibidas na Figura 5(b), nesse período variam climatologicamente entre 35mm e 85mm. Em 2022 os maiores acumulados em julho e agosto foram ficarem em torno de 3 e 7 mm respectivamente. Em setembro ocorreram acumulados de até 54 mm. O trimestre, exibido na Figura 5(a), se apresentou ainda pior do que a climatologia, com anomalias negativas ao longo de quase toda a área, com precipitações observadas ficando entre 90% e 80% inferiores à climatologia. Apenas no setor mais sul da bacia as precipitações ocorreram próximas à climatologia.

Figura 5 – Distribuição espacial da: (a) anomalia de precipitação no trimestre JAS de 2022; (b) climatologia da precipitação no trimestre JAS.

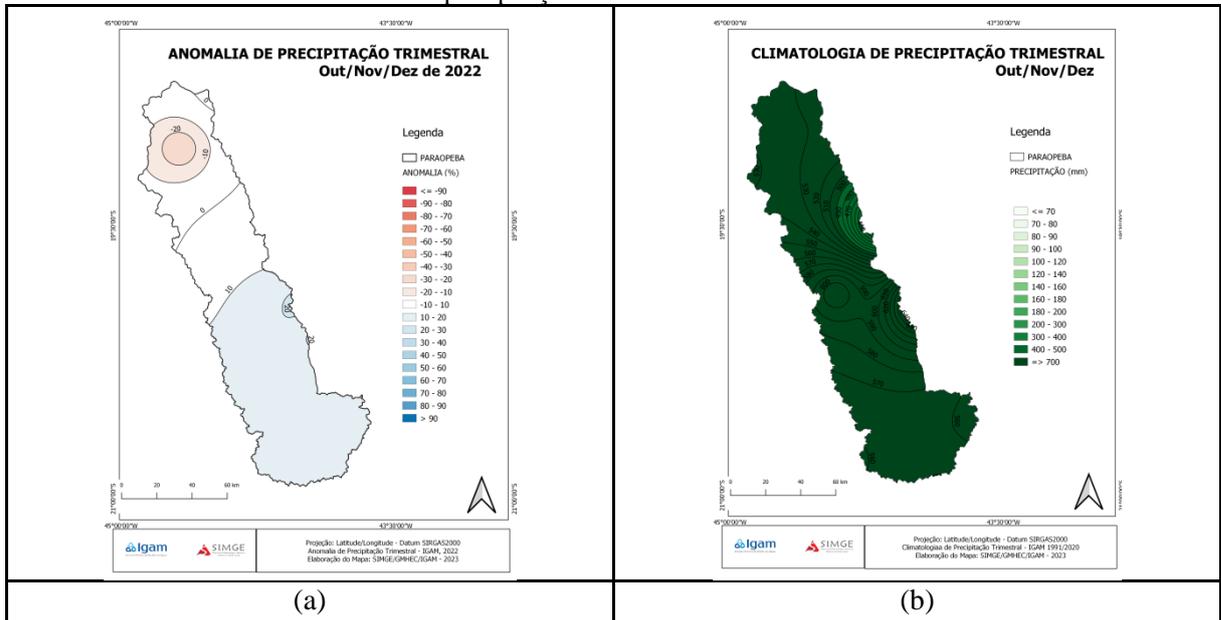
O quarto trimestre (OND) marca o início do período chuvoso em Minas. Nesse trimestre as precipitações, conforme a climatologia exibida na Figura 6(b) variam entre 430mm e 650mm. Em 2022, no mês de outubro, em grande parte da bacia ocorreram grandes acumulados, sendo registrados até 218 mm. No entanto, as chuvas ocorridas em novembro e dezembro alcançaram acumulados inferiores à climatologia em grande parte da bacia e conforme exibido na Figura 6(a), o que se observa é que o último trimestre do ano se caracterizou por anomalias positivas no alto Paraopeba, enquanto na parte mais norte da bacia ocorreram anomalias negativas.

Figura 6 – Distribuição espacial da: (a) anomalia de precipitação no trimestre OND de 2022; (b) climatologia da precipitação no trimestre OND.

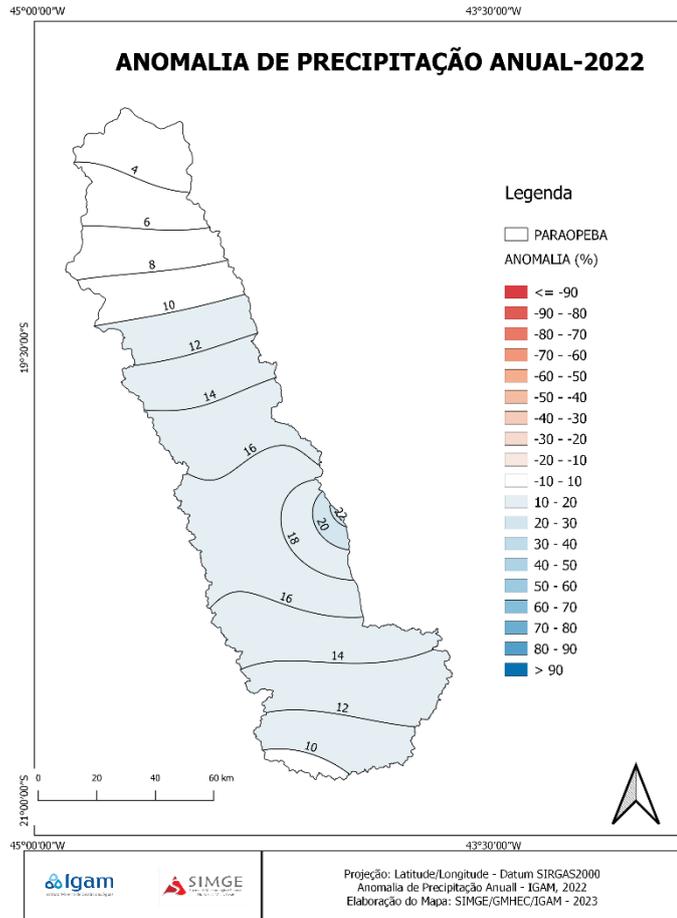
Figura 7 – Distribuição espacial da anomalia de precipitação anual de 2022

A análise das anomalias referentes ao ano (calculadas entre janeiro e dezembro) mostra a grande contribuição das chuvas ocorridas no primeiro trimestre para o acumulado anual. Apesar dos desvios negativos ocorridos no demais trimestres, o balanço final de 2022 mostra que as chuvas ocorreram acima da climatologia em toda a bacia, conforme exibido na Figura 7.

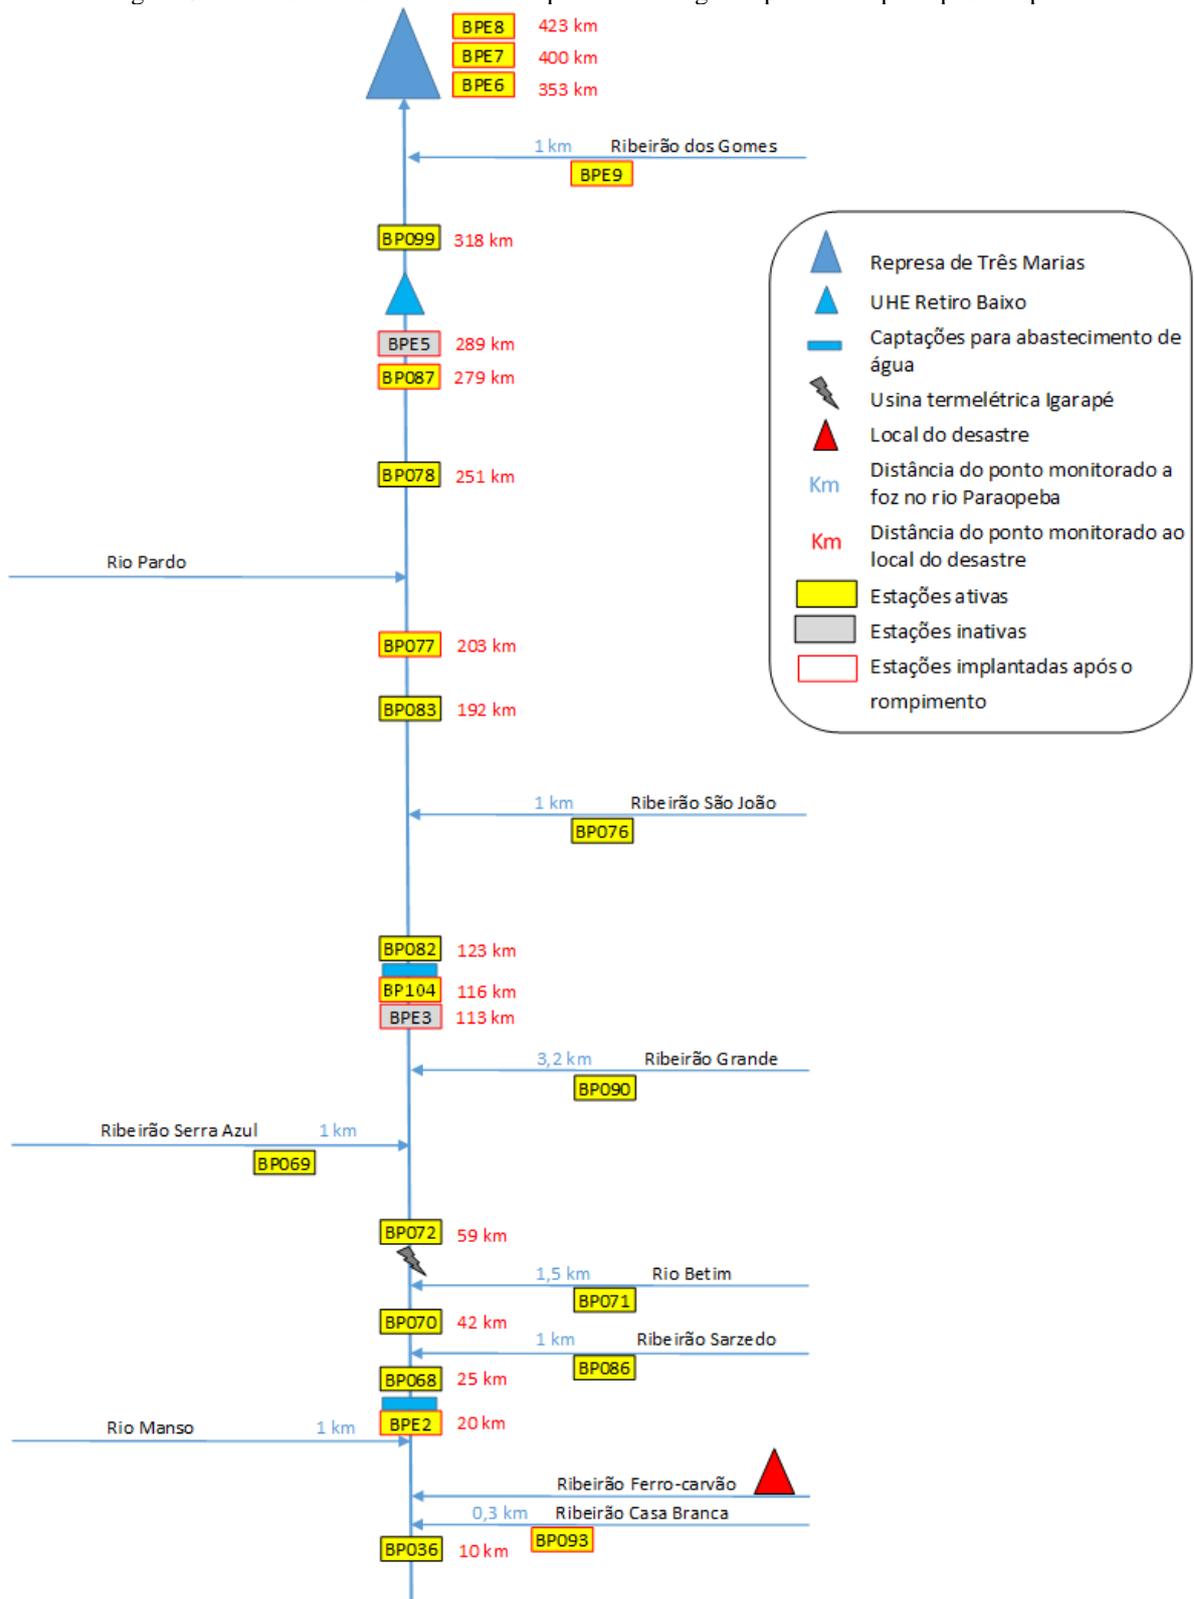
Figura 8 – Pontos de monitoramento da qualidade da água superficial – pré e pós-rompimento

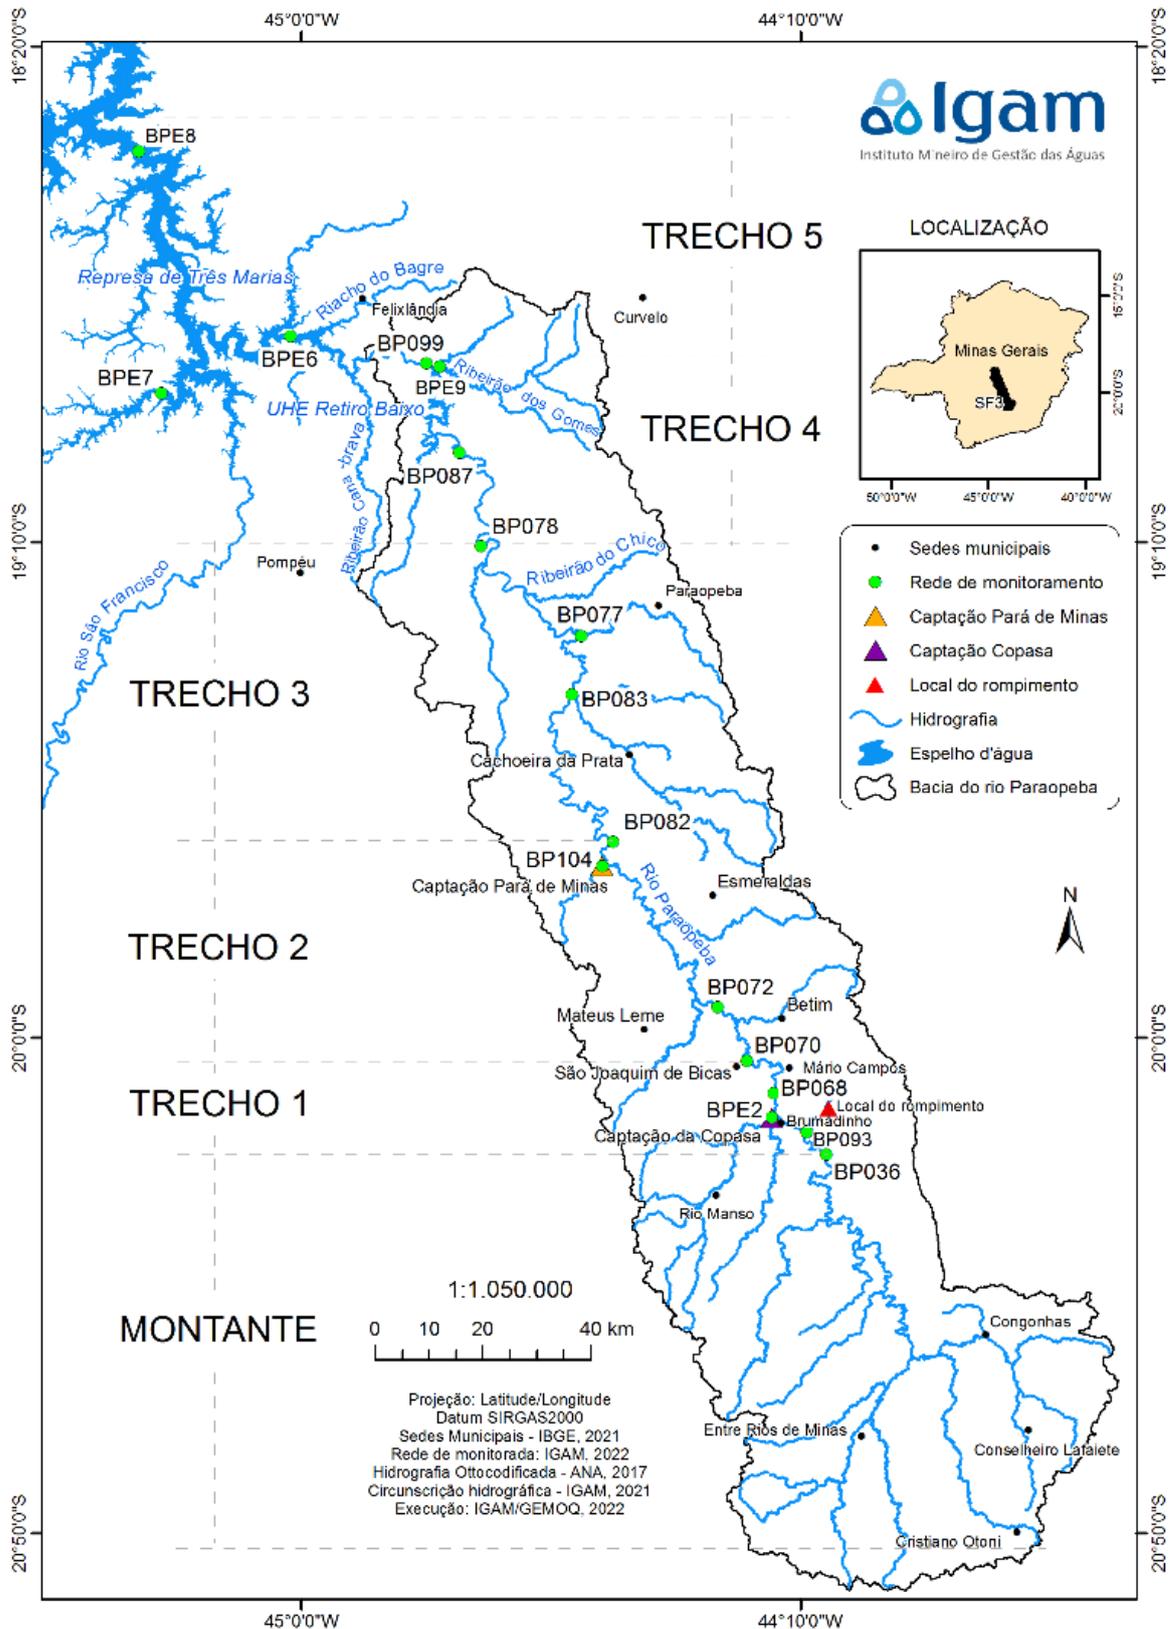
Figura 9 – Mapa com a localização geográfica da Rede de Monitoramento Emergencial do rio Paraopeba

Atualmente a rede emergencial possui 17 pontos monitorados pelo Igam na bacia do rio Paraopeba, sendo dois pontos a montante da confluência com o ribeirão Ferro-Carvão (BP036; PB093) e, 15 a jusante até o reservatório de Três Marias (BPE2, BP068, BP070, BP072, BP104, BP082, BP083, BP077, BP078, BP087, BP099, BPE9, BPE6, BPE7, BPE8).

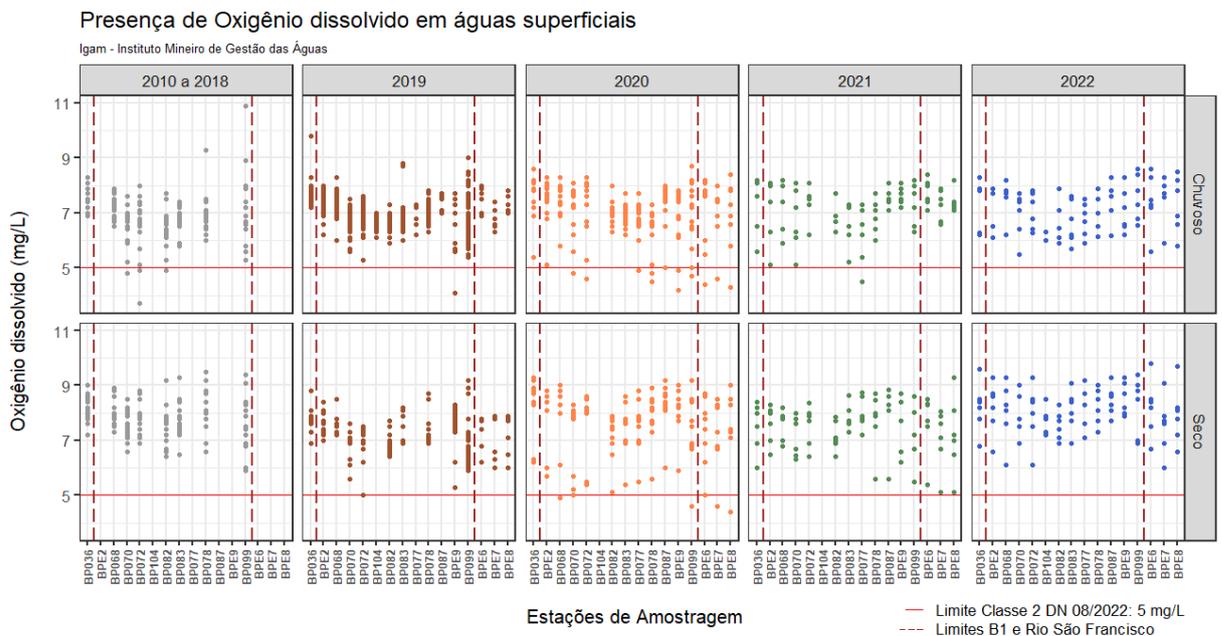
Figura 10 – Resultados de oxigênio dissolvido em água superficial da bacia do rio Paraopeba para períodos chuvosos e secos entre 2010 a 2022

No ano de 2021, no período chuvoso, nota-se que houve violação no ponto BP077 (Papagaios/Paraopeba), com valor abaixo de 5 mg/L, já no período seco, não houve valores inferiores ao limite. Já em 2022 os resultados estiveram dentro dos limites legais.

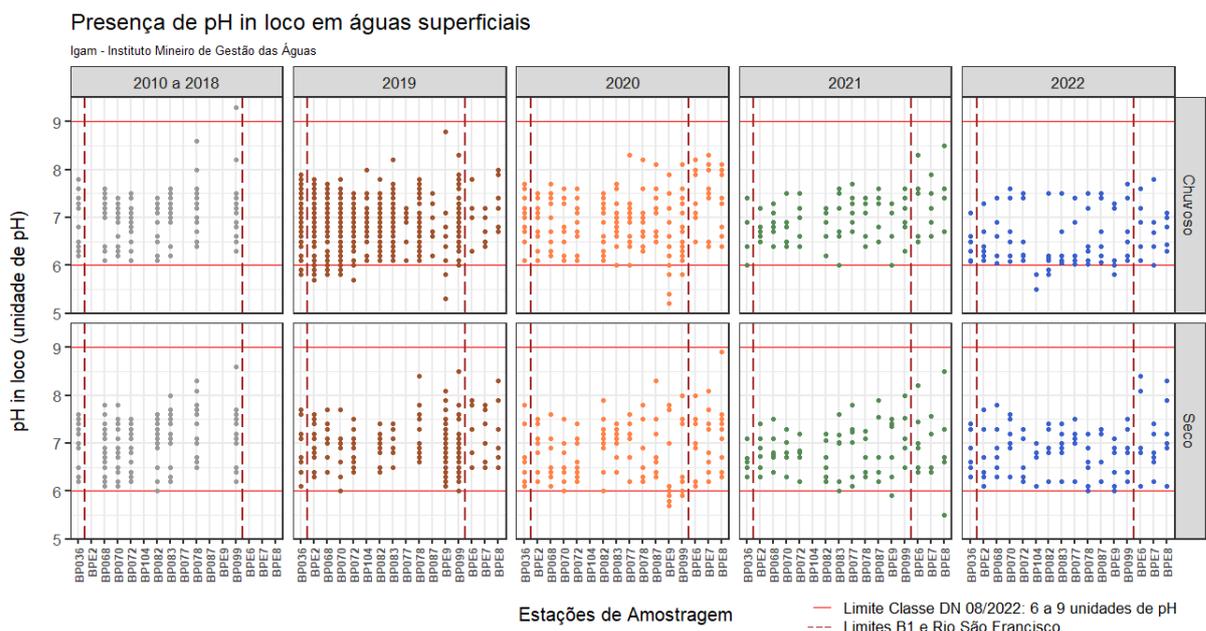
Figura 11 – Resultados de pH em água superficial da bacia do rio Paraopeba para períodos chuvosos e secos entre 2010 a 2022

Observa-se que houve algumas violações para o parâmetro pH com resultados inferiores a 6, no monitoramento realizado entre 2019 a 2022, principalmente no período chuvoso. Ressalta-se que, logo após o rompimento foram observados valores de pH abaixo de 6 na área monitorada anterior ao desastre (BP036 - Brumadinho) até o ponto BP072 - Betim, o que distingue do padrão da série histórica (2010 a 2018) do Igam. Para os demais anos foram registrados os mesmos comportamentos nos pontos do BP099 - Felixlândia (ano 2020), BPE8 – Três Marias (ano 2021), BP104 – Pará de Minas e BP072 (ano 2022). As violações também foram registradas para os quatro anos de monitoramento localizado no tributário ribeirão dos Gomes (BPE9 – Classe 1).

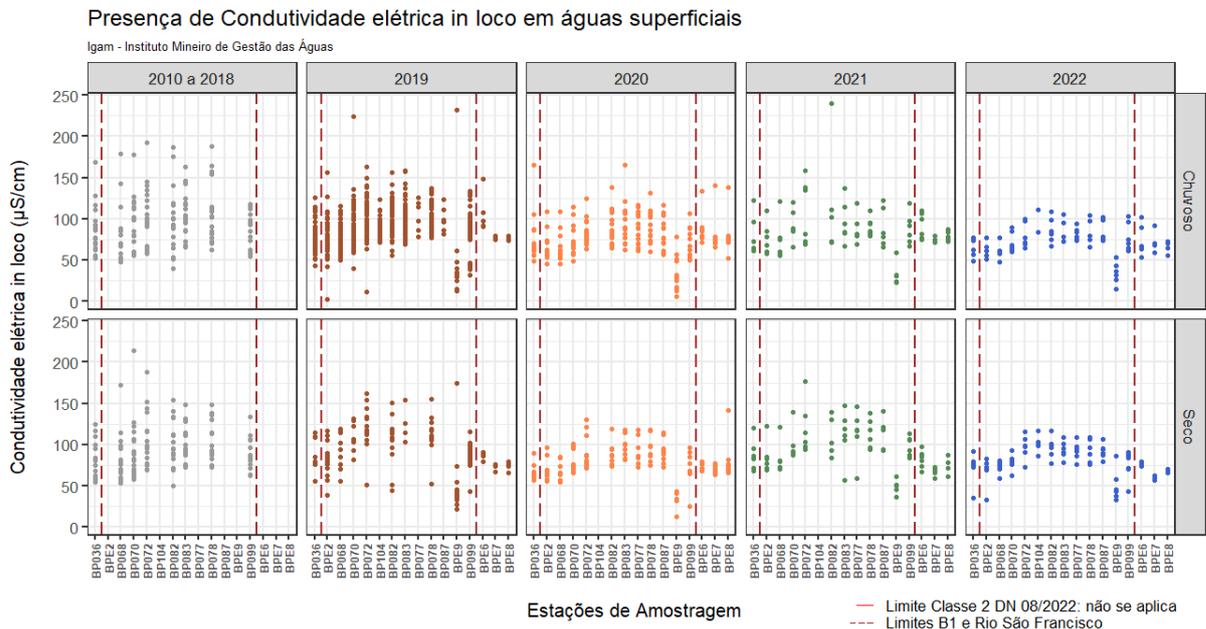
Figura 12 – Resultados de condutividade elétrica em água superficial da bacia do rio Paraopeba para períodos chuvosos e secos entre 2010 a 2022

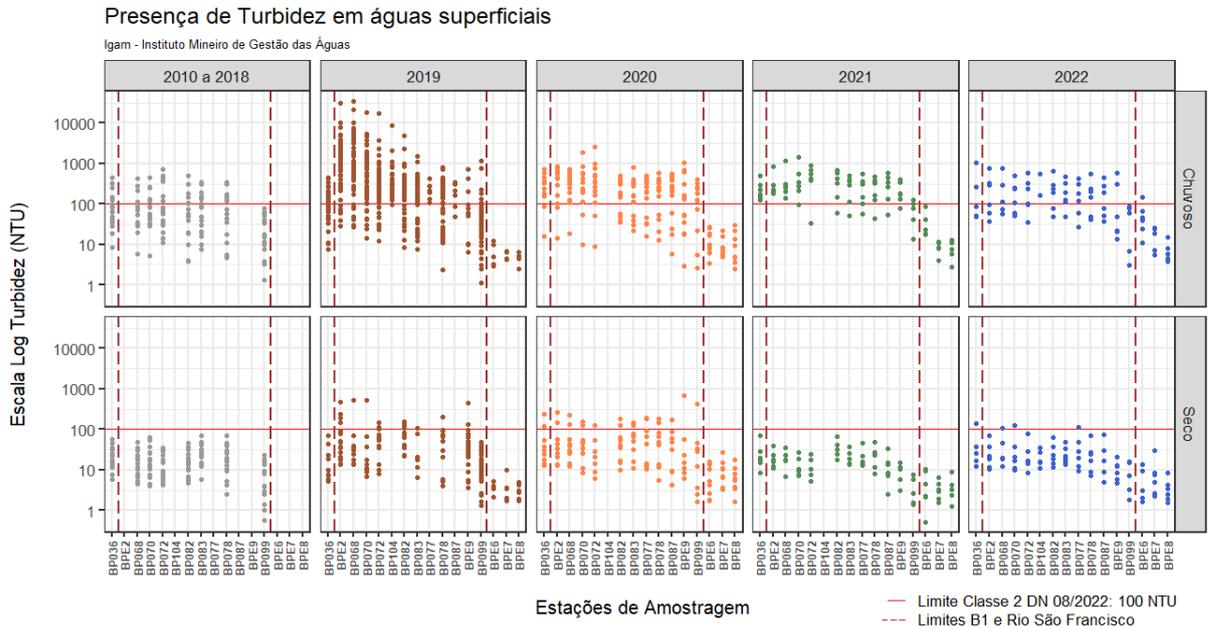
Figura 13 – Resultados de turbidez em água superficial da bacia do rio Paraopeba para períodos chuvosos e secos entre 2010 a 2022

É possível verificar que, de maneira geral, os maiores valores de turbidez foram observados no

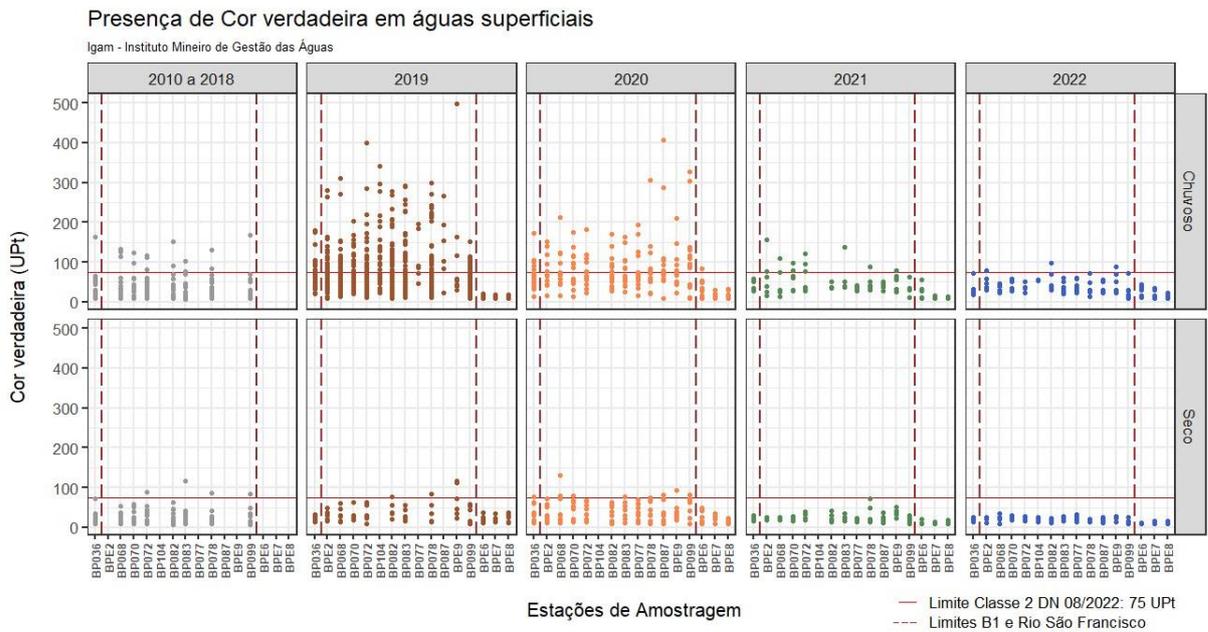
Figura 14 – Resultados de cor verdadeira em água superficial da bacia do rio Paraopeba para períodos chuvosos e secos entre 2010 a 2022

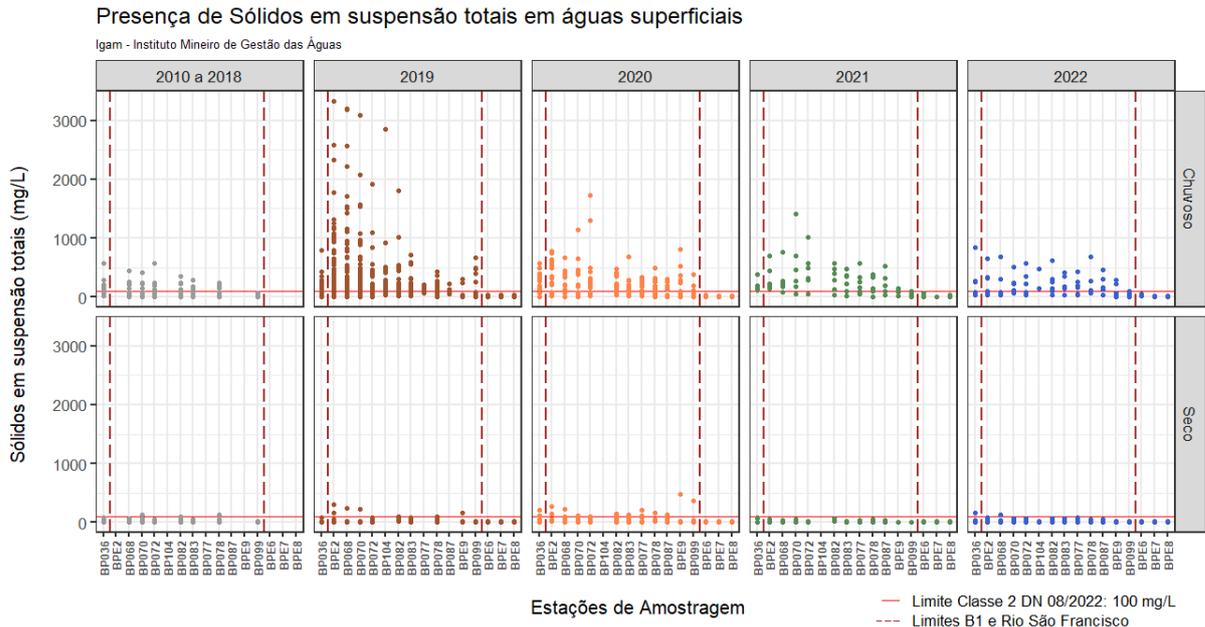
Figura 15 – Resultados de sólidos em suspensão totais em água superficial da bacia do rio Paraopeba para períodos chuvosos e secos entre 2010 a 2022

A Deliberação Normativa Conjunta Copam/CERH nº 8 de 2022 estabelece o limite de 100 mg/L para sólidos em suspensão em águas de Classe 2. Observa-se que os resultados apresentaram comportamento semelhante ao observado para turbidez, com valores superiores ao limite de Classe 2 (100 mg/L), sobretudo no período chuvoso. As maiores concentrações de sólidos em suspensão foram verificadas no ano de 2019, como mostrado na Tabela 4, em comparação com os anos seguintes. O valor máximo registrado foi no município de Mário Campos/BP068 (13.688 mg/L). Em 2020 o máximo registrado foi de 1.723 mg/L em Betim/BP072 e em 2021, o registro máximo foi de 1.420 mg/L em São Joaquim de Bicas/BP070. No ano de 2022, vale ressaltar que os valores se aproximaram da série histórica do IGAM, sendo que o ponto a montante do desastre (BP036), no município de Brumadinho, foi o que apresentou os maiores valores (840 mg/L). Os pontos BPE6, BPE7 e BPE8, localizados dentro do reservatório de Três Marias apresentaram-se com valores abaixo do limite estabelecido em todo o período do monitoramento.

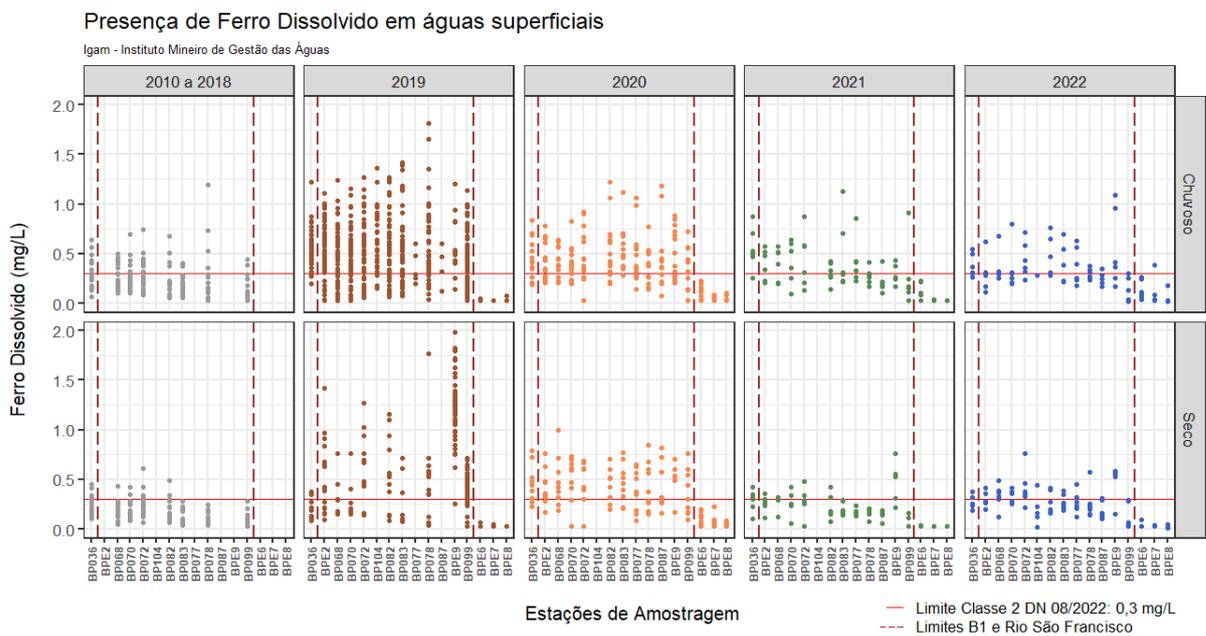
Figura 16 – Resultados de ferro dissolvido em água superficial da bacia do rio Paraopeba para períodos chuvosos e secos entre 2010 a 2022

É possível observar na análise dos resultados de ferro dissolvido do ponto a montante do ribeirão Ferro-Carvão (trecho que não sofreu impacto da lama de rejeitos), ao longo do rio Paraopeba (no trecho impactado) até a estação a jusante da UHE Retiro Baixo/BP099 (trecho em que não se verificou influência dos rejeitos das barragens que romperam), valores acima do limite legal ao longo dos anos monitorados (2019 a 2022), principalmente no período chuvoso. O valor máximo obtido para esse parâmetro foi de 2,875 no município de Paraopeba/BP083 em 2022 (Tabela 5). A partir do ano de 2021, no período seco, pode ser observada uma redução na concentração de ferro dissolvido, no entanto, alguns pontos monitorados apresentaram valores acima do limite legal estabelecido. Apesar destes valores ainda permanecerem acima do limite de Classe 2 (0,3 mg/L Fe), os resultados já se aproximam dos valores da série histórica em todos os pontos monitorados. Na represa de Três Marias o ferro dissolvido se mostrou abaixo do

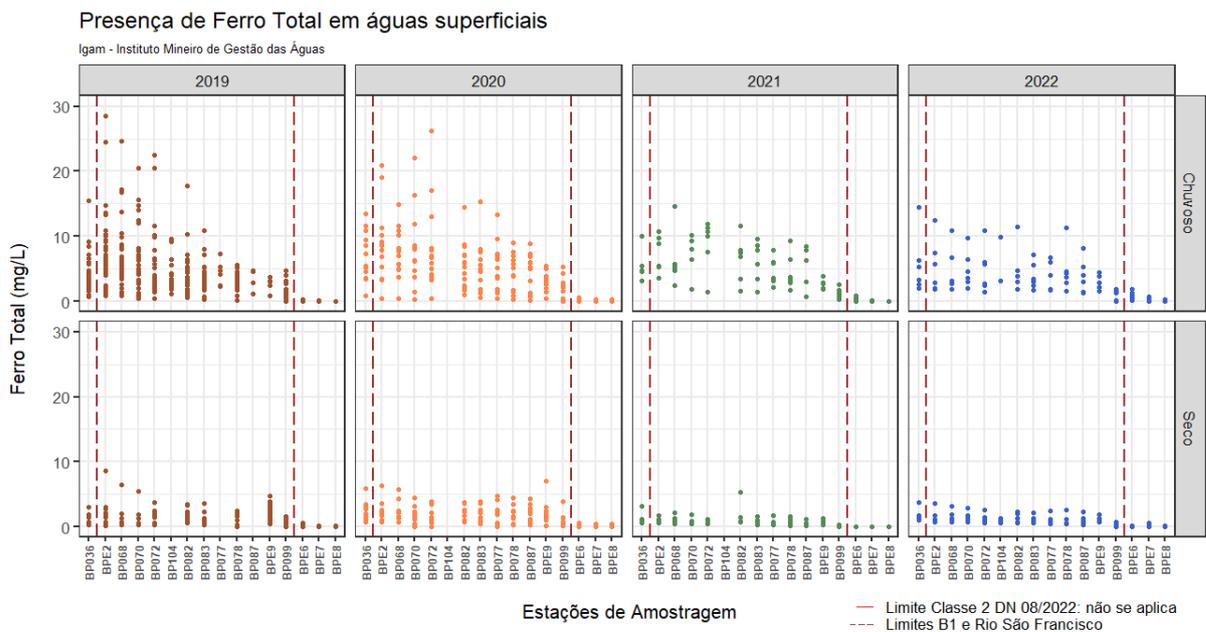
Figura 17 – Resultados de ferro total em água superficial da bacia do rio Paraopeba para períodos chuvosos e secos entre 2010 a 2022

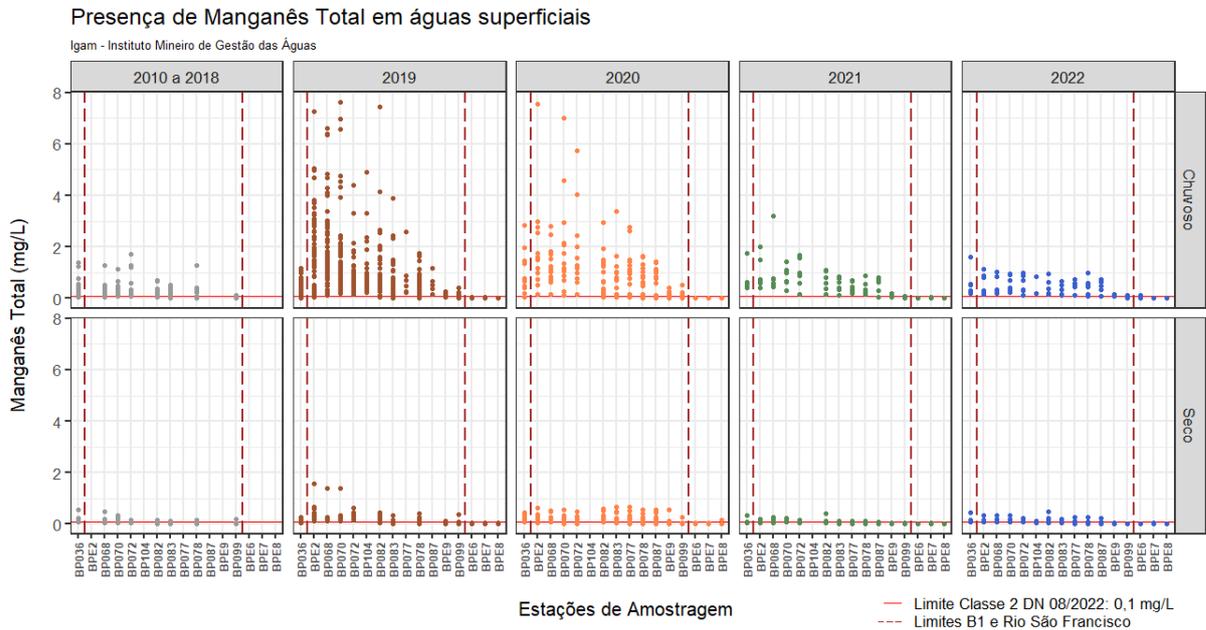
Figura 18 – Resultados de manganês total em água superficial da bacia do rio Paraopeba para períodos chuvosos e secos entre 2010 a 2022

Na Figura 18 e Tabela 7 observa-se que o primeiro período chuvoso, logo após o rompimento das barragens da Vale S.A, os registros de manganês se mostraram os mais altos em quase todo monitoramento. Esse comportamento é o mesmo apresentado pelos parâmetros de turbidez e os sólidos totais em suspensão. Nota-se que, durante o monitoramento, os valores reduziram sendo os menores teores encontrados nos anos de 2021 e 2022, sobretudo nos períodos secos em comparação aos chuvosos. Apesar deste parâmetro se apresentar ao longo do monitoramento em desconformidade com o limite de classe 2 (0,1 mg/L Mn), verifica-se que este metal, no período seco, já se aproxima dos seus respectivos valores da série histórica do IGAM do período pré-rompimento (2010 a 2018).

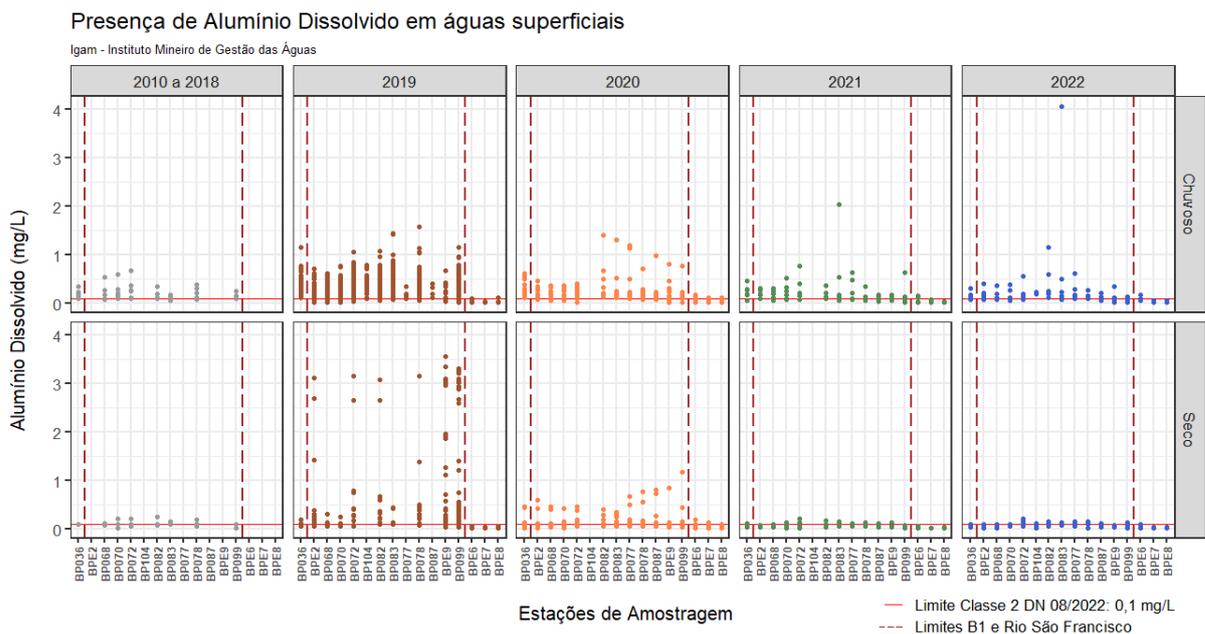
Figura 19 - Resultados de alumínio dissolvido em água superficial da bacia do rio Paraopeba para períodos chuvosos e secos entre 2010 a 2022

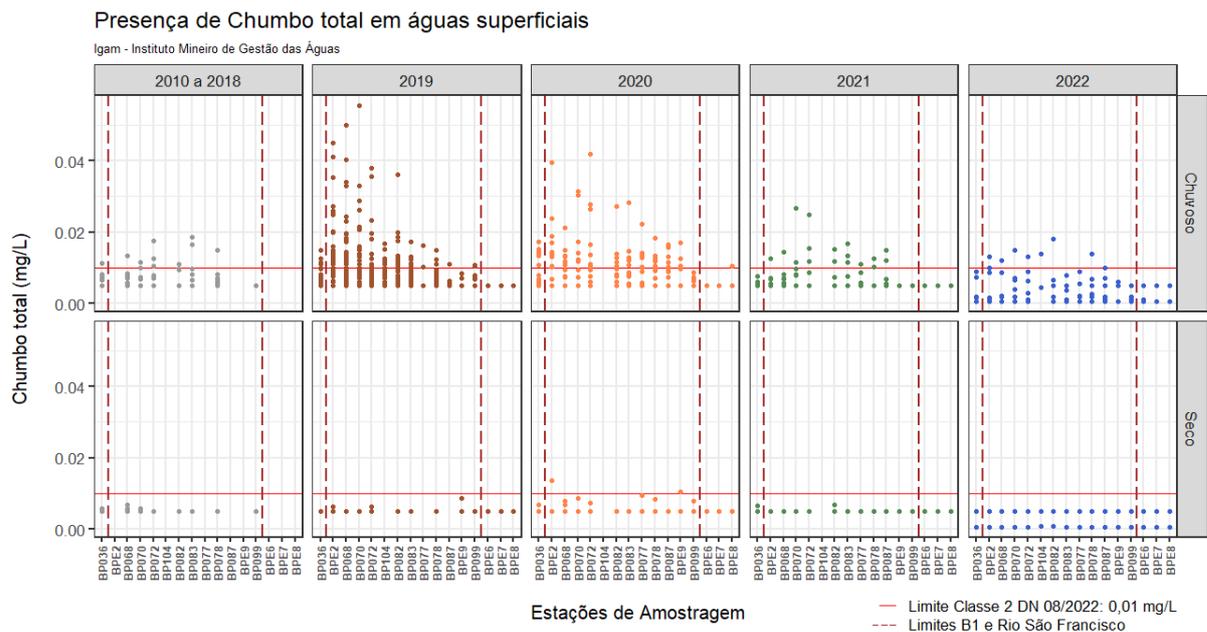
Figura 20 – Resultados de chumbo total em água superficial da bacia do rio Paraopeba para períodos chuvosos e secos entre 2010 a 2022

As concentrações de chumbo total na calha do rio Paraopeba, a jusante da confluência com o ribeirão Ferro-Carvão, se apresentaram acima dos máximos históricos logo após o desastre. Apesar de não fazer parte da composição do rejeito, a presença de chumbo na água está associada ao arraste de materiais que se misturaram à lama durante a passagem da frente de rejeito e propiciaram o aumento das concentrações de alguns contaminantes no período pós-desastre.

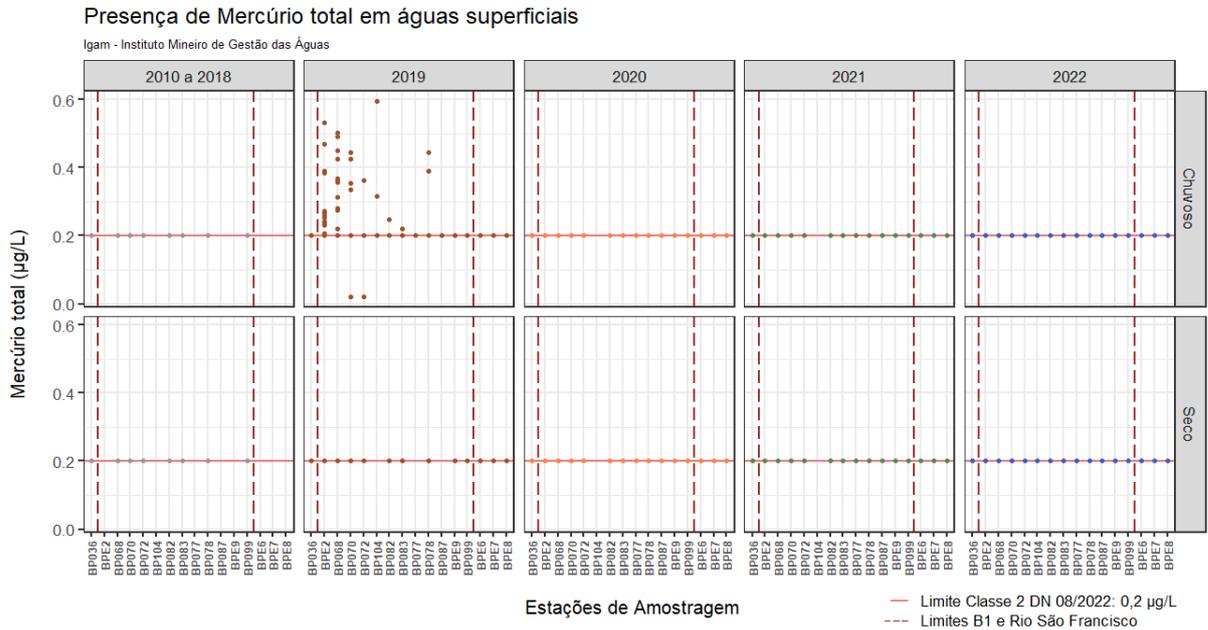
Figura 21 – Resultados de mercúrio total em água superficial da bacia do rio Paraopeba para períodos chuvosos e secos entre 2010 a 2022

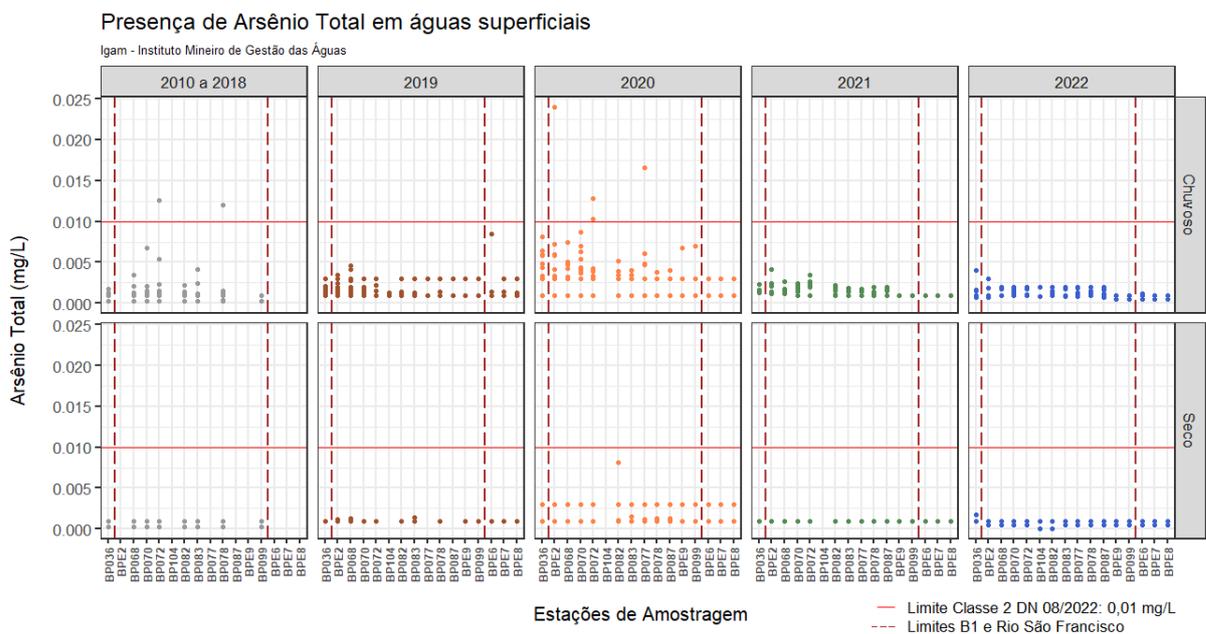
Figura 22 – Resultados de arsênio total em água superficial da bacia do rio Paraopeba para períodos chuvosos e secos entre 2010 a 2022

Por meio dos resultados de arsênio obtidos no rio Paraopeba, observa-se violações do limite de classe no mês de janeiro de 2020 (BPE2 – Brumadinho, BP072 - Betim e BP077 – Papagaios/Paraopeba). Todos os demais registros estiveram em conformidade com a legislação vigente e dentro do esperado para a série histórica de monitoramento do Igam. Portanto, não foi possível identificar relação direta com o rejeito proveniente das barragens B1, B-IV e BIV-A, uma vez que no ano do desastre ambiental não houve valores expressivos de arsênio e o mesmo não faz parte da composição do rejeito. A presença do arsênio na coluna d’água pode estar relacionada com outras atividades antrópicas.

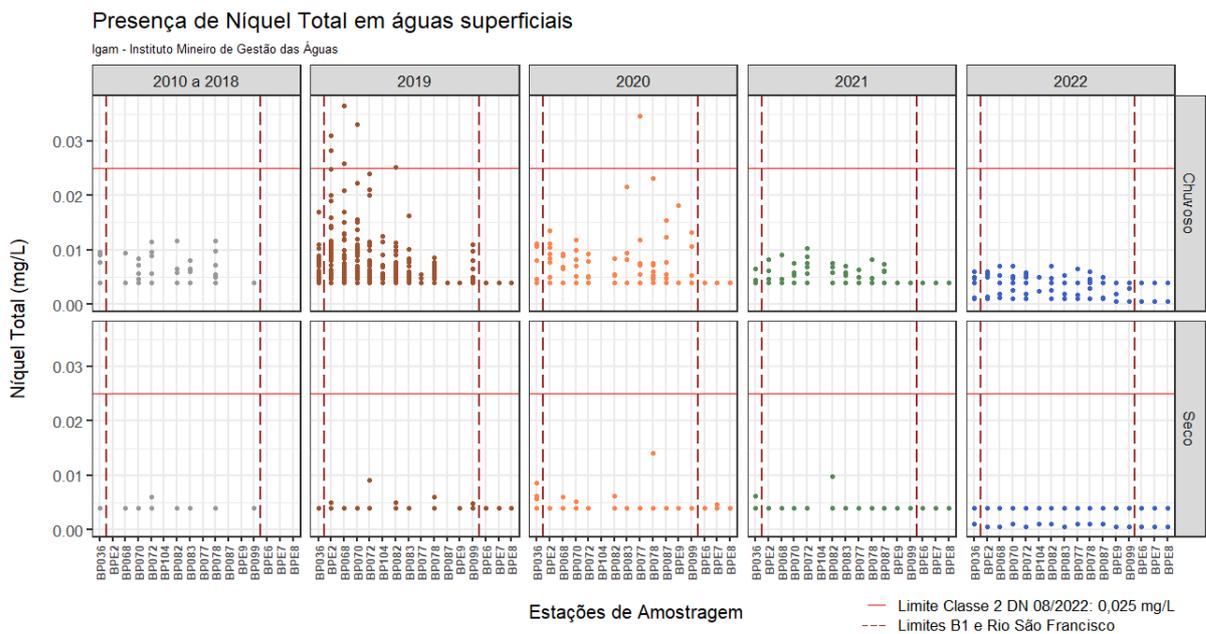
Figura 23 – Resultados de níquel total em água superficial da bacia do rio Paraopeba para períodos chuvosos e secos entre 2010 a 2022

Conforme observado na Figura 23, a maioria das violações para este parâmetro ocorreram somente no período chuvoso de 2019, com seus máximos observados principalmente em janeiro e fevereiro (Tabela 10), após o rompimento. Essas violações ocorreram de Brumadinho (BPE2) a São Joaquim de Bicas (BP070), e atingiram valores superiores aos máximos registrados para a série histórica (2010 a 2018). Nos anos subsequentes, com exceção do mês de fevereiro de 2020, nos pontos BP077 – Papagaios/Paraopeba (Figura 23) e BP072 – Betim (Tabela 10), os valores permaneceram abaixo do limite estabelecido e próximos ou abaixo da série histórica. Ressalta-se que o intenso período chuvoso no primeiro trimestre de 2020, possa ter contribuído para o aumento das concentrações de níquel. Assim como ocorreu com o chumbo e mercúrio total, a disponibilização de níquel para o corpo d'água não têm relação direta com o rejeito da B1, uma vez que não faz parte da sua composição. Contudo, a presença deste elemento pode estar associada ao arraste de materiais que se misturaram à lama durante a passagem da frente de rejeito e que propiciaram a ressuspensão de sedimentos depositados na calha do rio, elevando as concentrações desse contaminante no período pós-desastre.

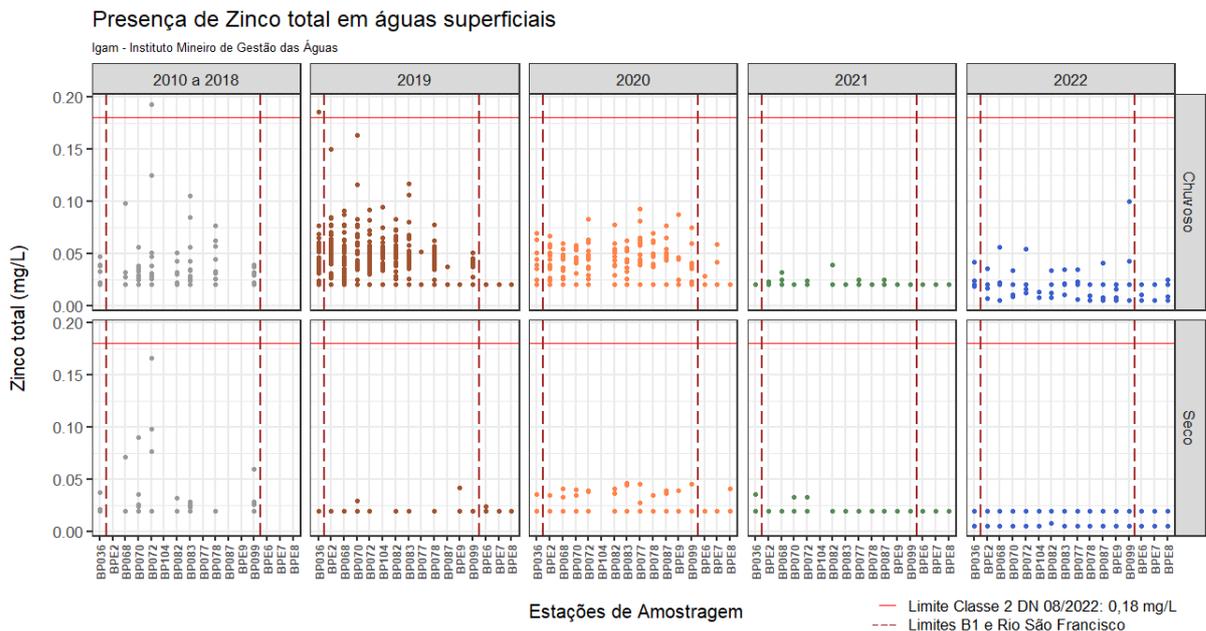
Figura 24 – Resultados de zinco total em água superficial da bacia do rio Paraopeba para períodos chuvosos e secos entre 2010 a 2022
