Caderno Especial . 2023

Acompanhamento da Qualidade das Águas do Rio Paraopeba após 4 anos do Rompimento da Barragem da Mina Córrego Feijão da Mineradora Vale/SA em Brumadinho/MG

Instituto Mineiro de Gestão das Águas

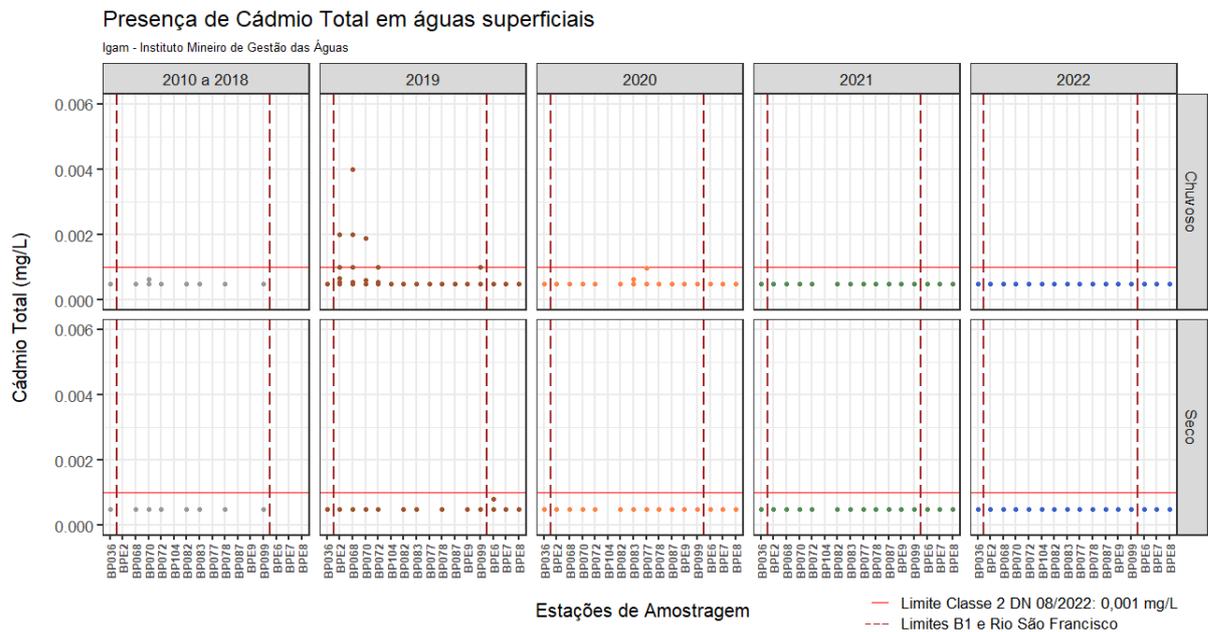
Figura 25 – Resultados de cádmio total em água superficial da bacia do rio Paraopeba para períodos chuvosos e secos entre 2010 a 2022

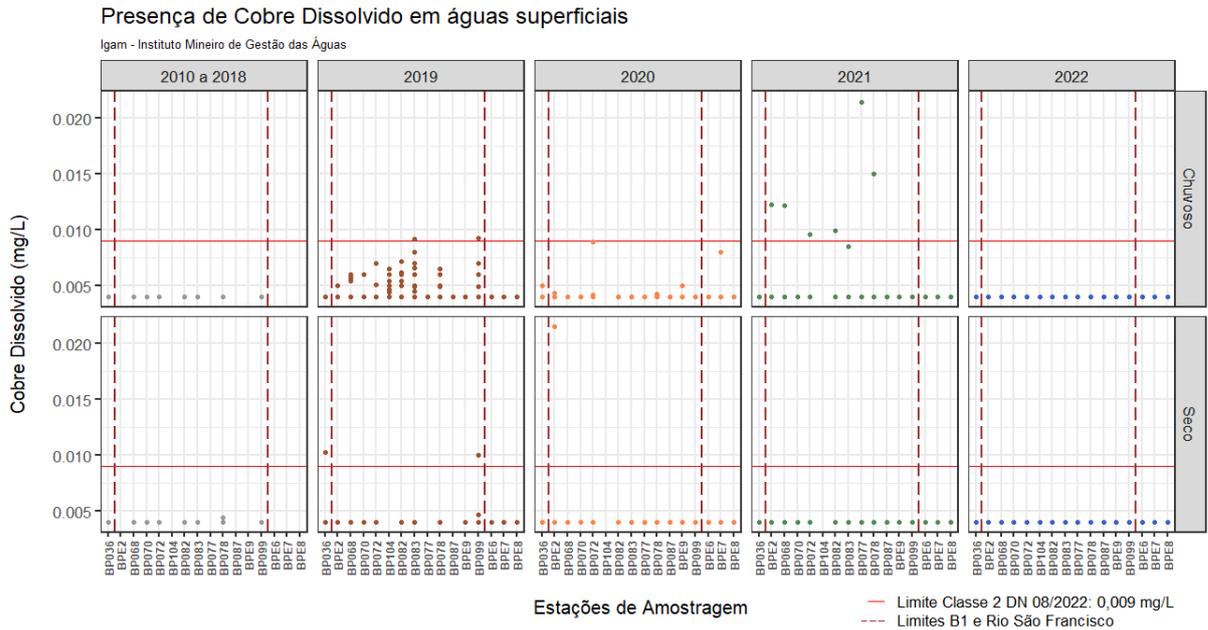
Figura 26 – Resultados de cobre dissolvido em água superficial da bacia do rio Paraopeba para períodos chuvosos e secos entre 2010 a 2022

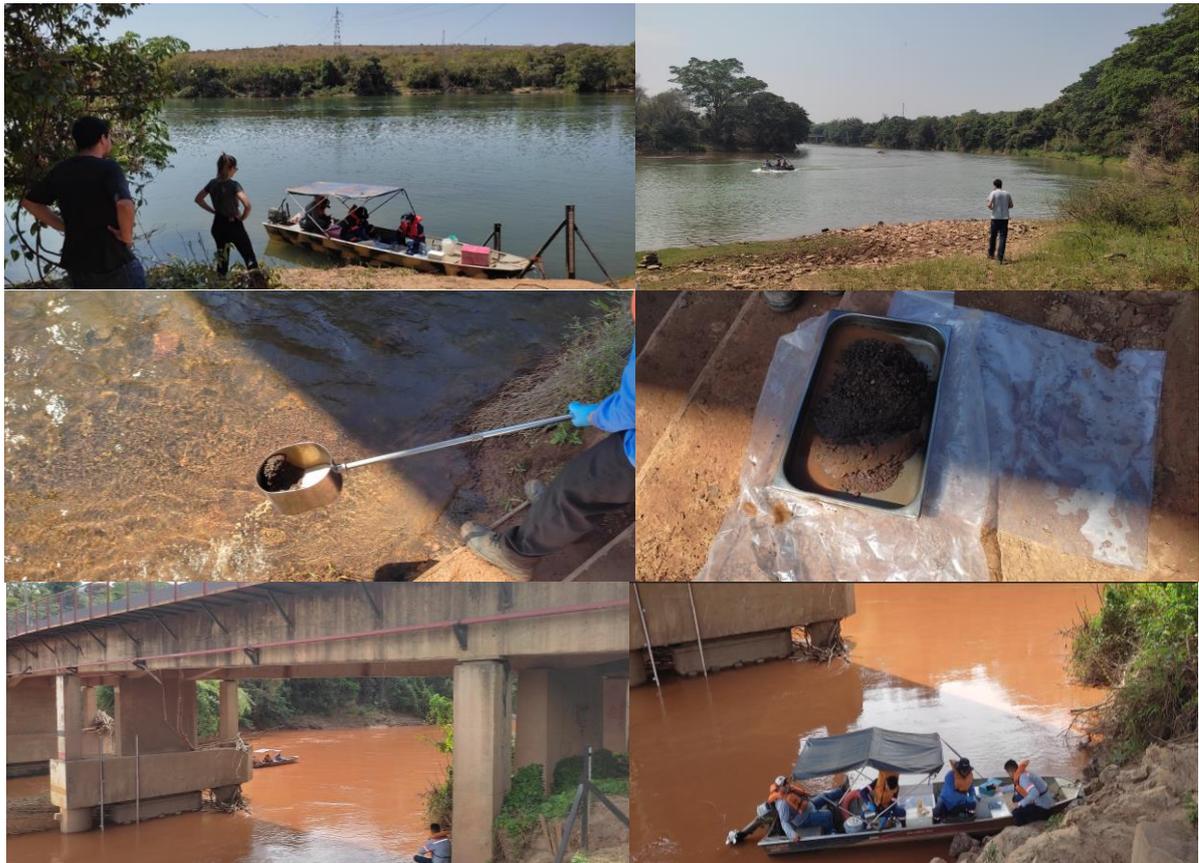
Figura 27 – Acompanhamento de coletas de água superficial e sedimentos na bacia do rio Paraopeba entre 2022 a 2023

A equipe da Gerência de Monitoramento da Qualidade das Águas (Gemoq) da Diretoria de Monitoramento de Eventos Críticos (Dmec) do Igam, em 2022 e 2023, acompanhou as amostragens de campo em água superficial e sedimentos realizadas pelo laboratório contratado pela Vale S.A., no rio Paraopeba nos municípios de Brumadinho, Igarapé, Juatuba, Esmeraldas, Pará de Minas, Paraopeba, Pompéu, Curvelo, Felixlândia e nos afluentes ribeirão Casa Branca e córrego Samambaia (Figura 27).

O acompanhamento teve por objetivo verificar as metodologias utilizadas para os procedimentos de coleta de amostras de água superficial e sedimentos, bem como o histórico de cada ponto monitorado: localizações, alternativas de coordenadas, dificuldades de acesso pelo rio, margens, propriedades privadas e tipos de manutenções necessárias nos períodos chuvosos e secos, meios de transporte utilizados etc. Ressalta-se que está prevista a transferência da operação de alguns pontos de monitoramento da mineradora Vale S.A para o IGAM.

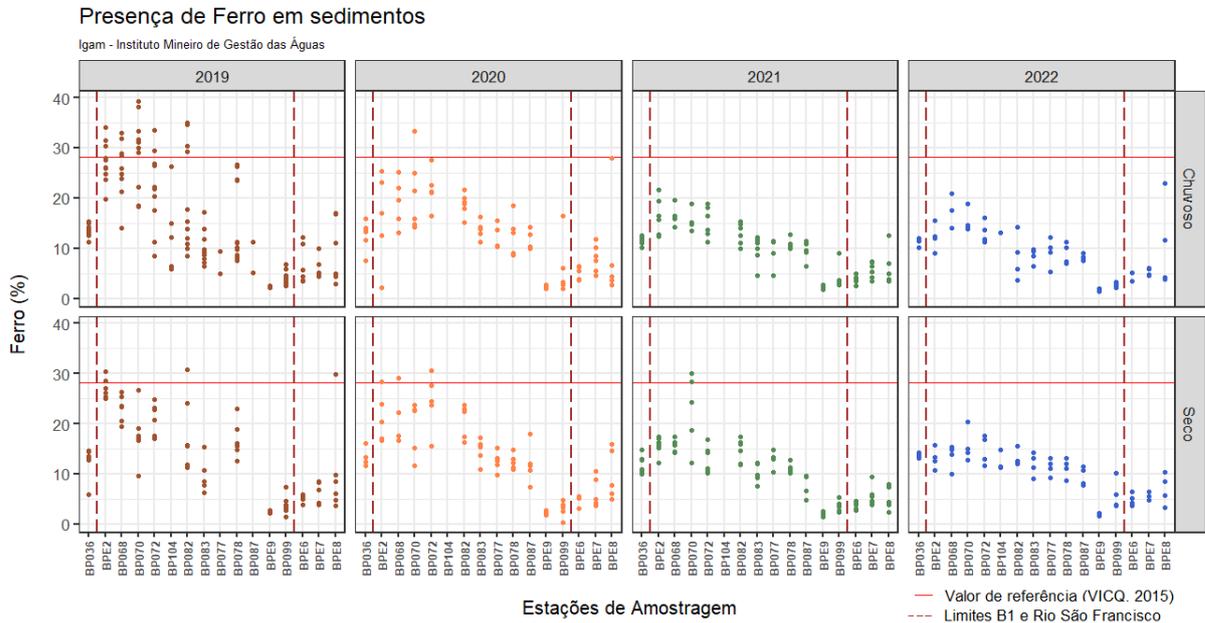
Figura 28 – Resultados de ferro em sedimentos de fundo da bacia do rio Paraopeba para períodos chuvosos e secos de 27/01/2019 a 07/10/2022

O material proveniente da Barragem B1 é originário da mineração de ferro, sendo o elemento de maior abundância no rejeito. Por essa razão, o ferro juntamente com o manganês, foram considerados metais traçadores do avanço do rejeito sobre os sedimentos de fundo.

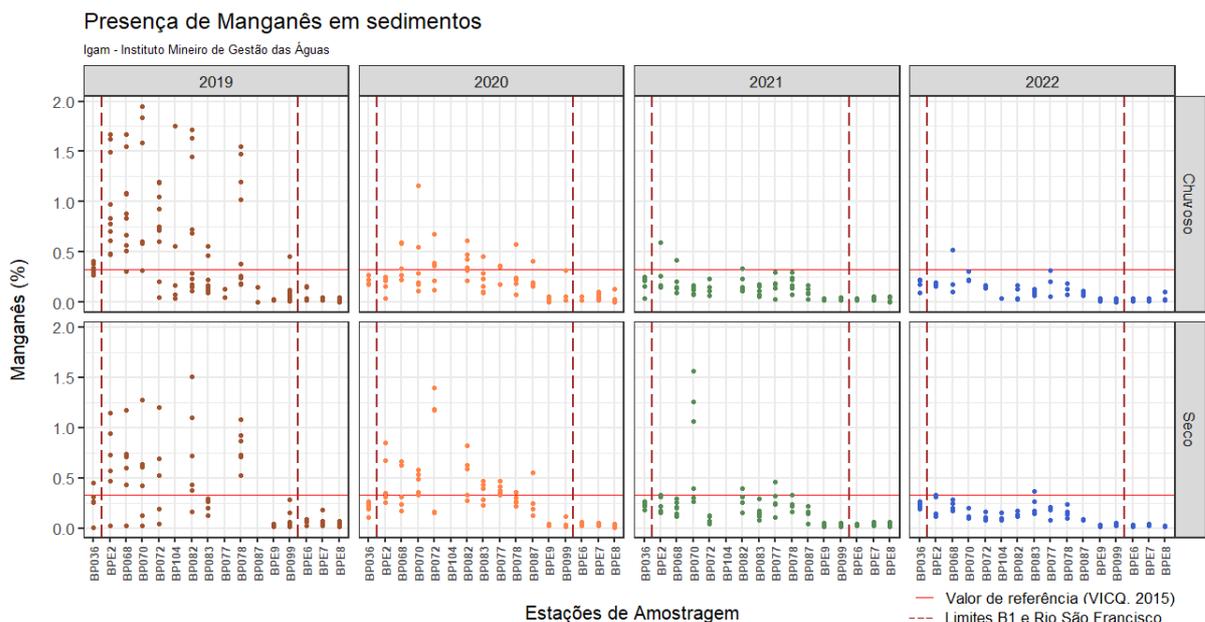
Figura 29 – Resultados de manganês em sedimentos de fundo, no período de 27/01/2019 a 07/10/2022

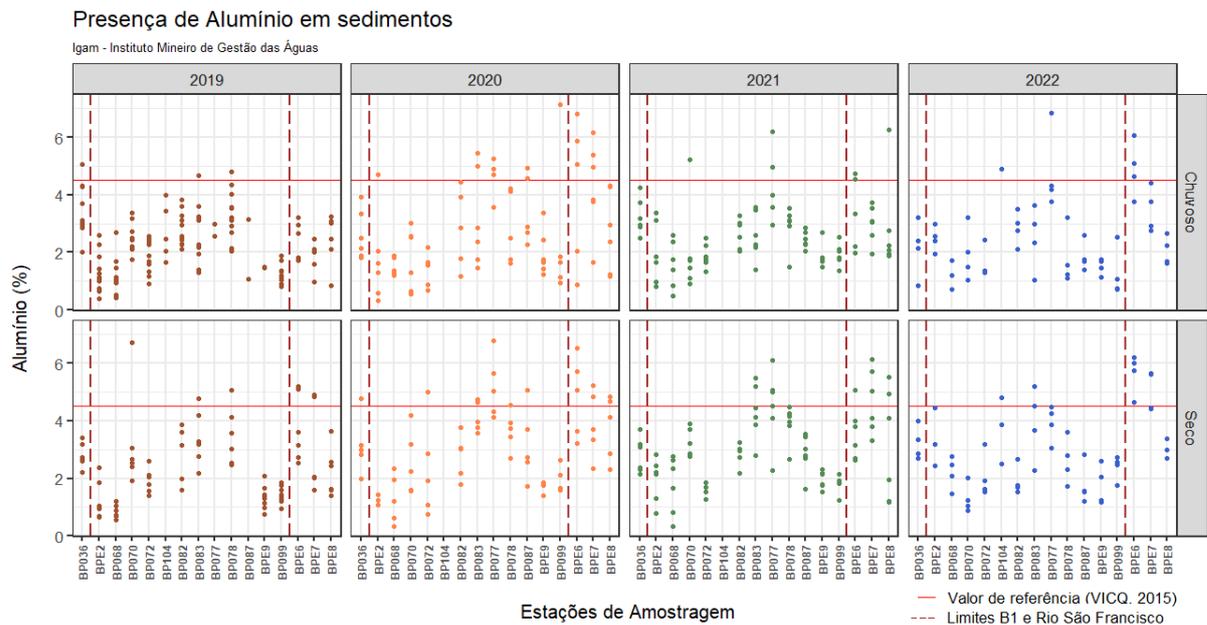
Figura 30 – Resultados de alumínio em sedimentos de fundo, no período de 27/01/2019 a 07/10/2022

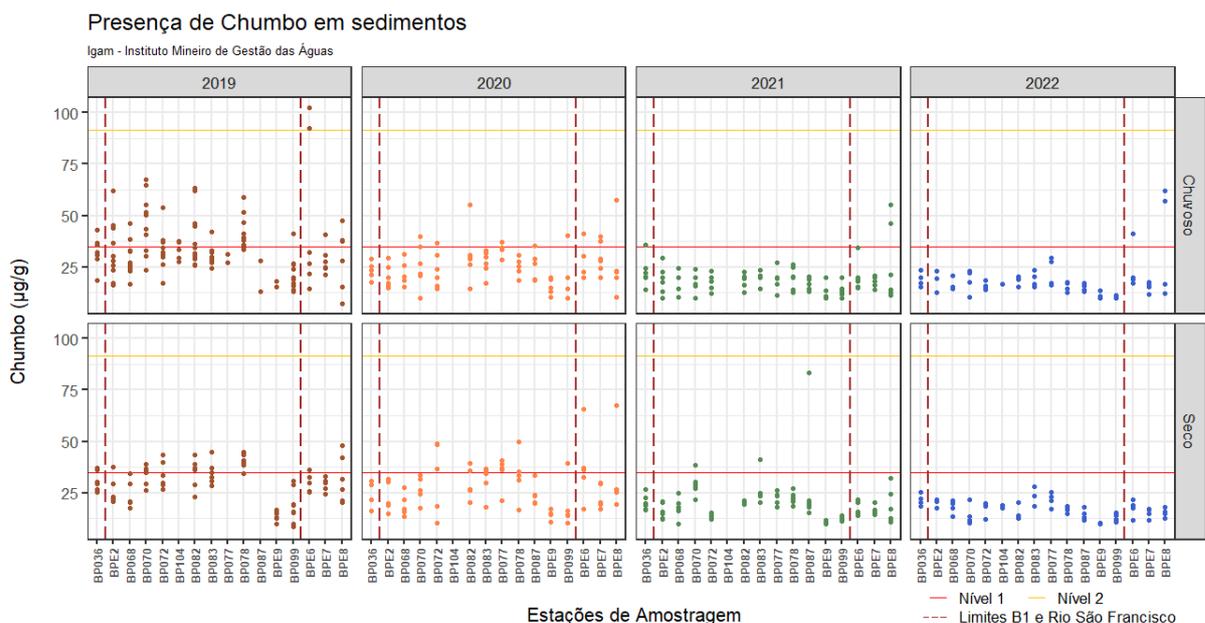
Figura 31 – Resultados de chumbo em sedimentos de fundo, no período de 27/01/2019 a 07/10/2022

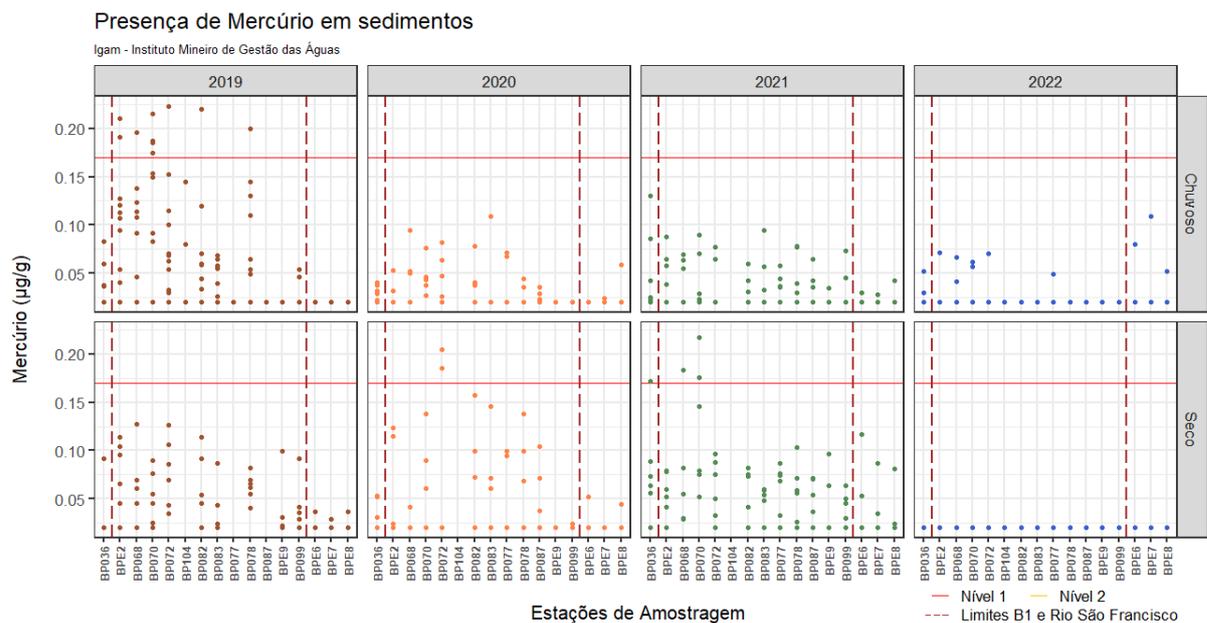
Figura 32 – Resultados de mercúrio em sedimentos de fundo, no período de 27/01/2019 a 07/10/2022

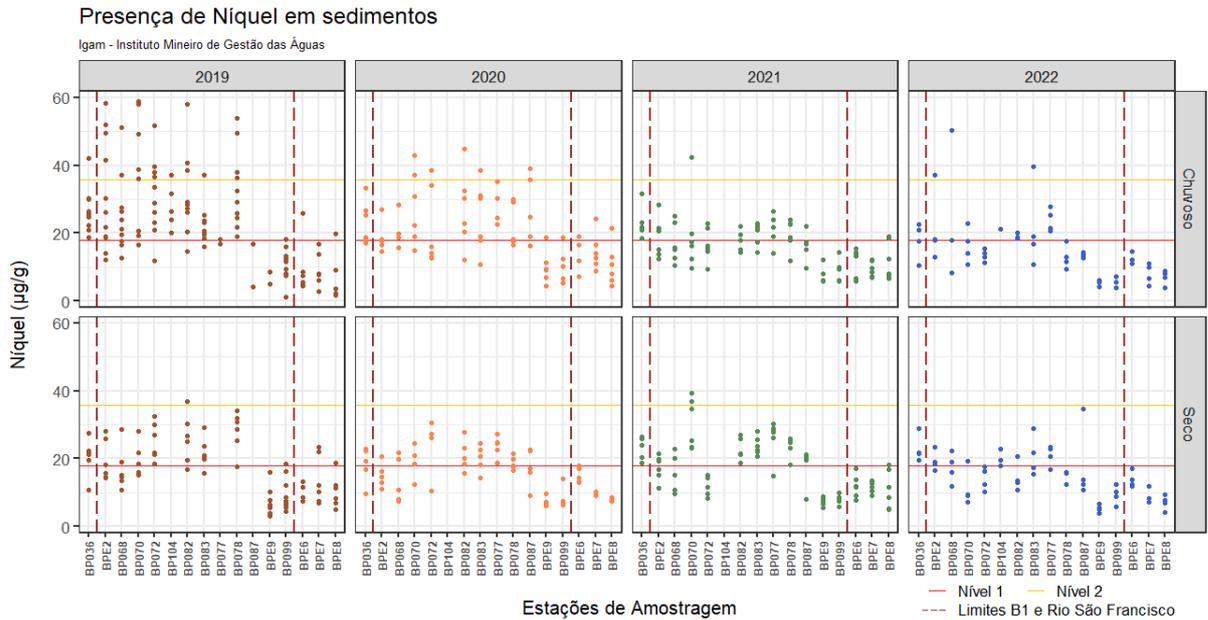
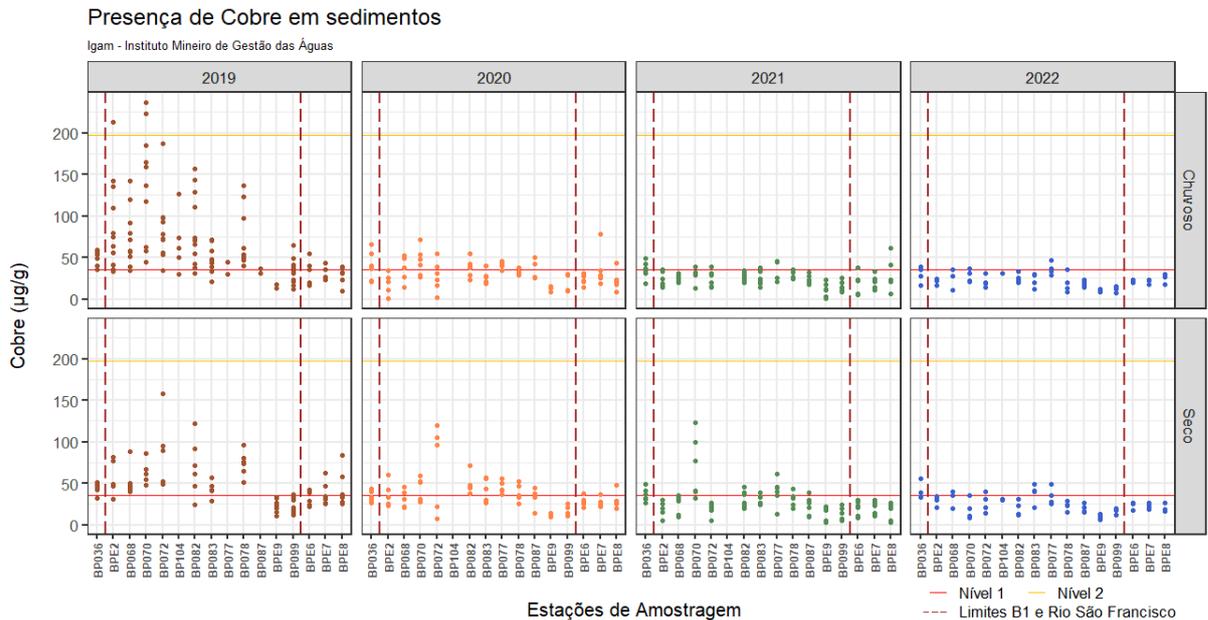
Figura 33 – Resultados de níquel em sedimentos de fundo, no período de 27/01/2019 a 07/10/2022

Figura 34 – Resultados de cobre em sedimentos de fundo, no período de 27/01/2019 a 07/10/2022

Em 2019 os valores acima do Nível 1 foram registrados para ambos os metais em quase todos os pontos monitorados na calha do rio Paraopeba, inclusive a montante da confluência com o ribeirão Ferro-Carvão (BP036), trecho que não recebeu impacto do rompimento das barragens. Contudo, foi observado aumento dos valores de níquel e cobre nos primeiros 60 km mais

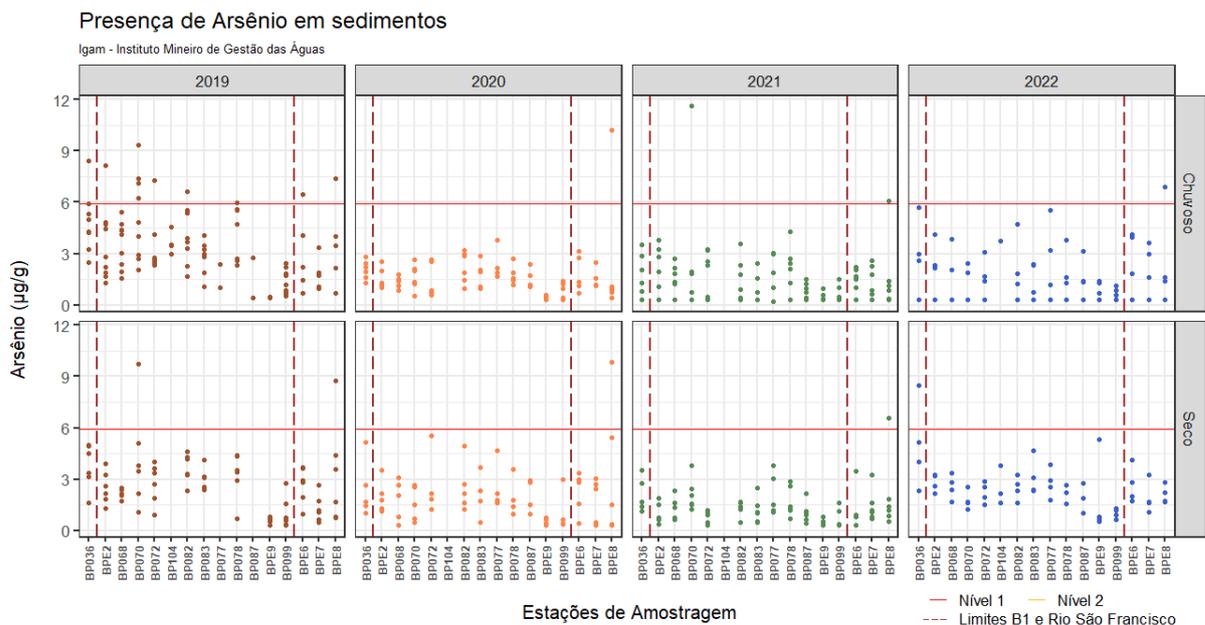
Figura 35 – Resultados de arsênio em sedimentos de fundo, no período de 27/01/2019 a 07/10/2022

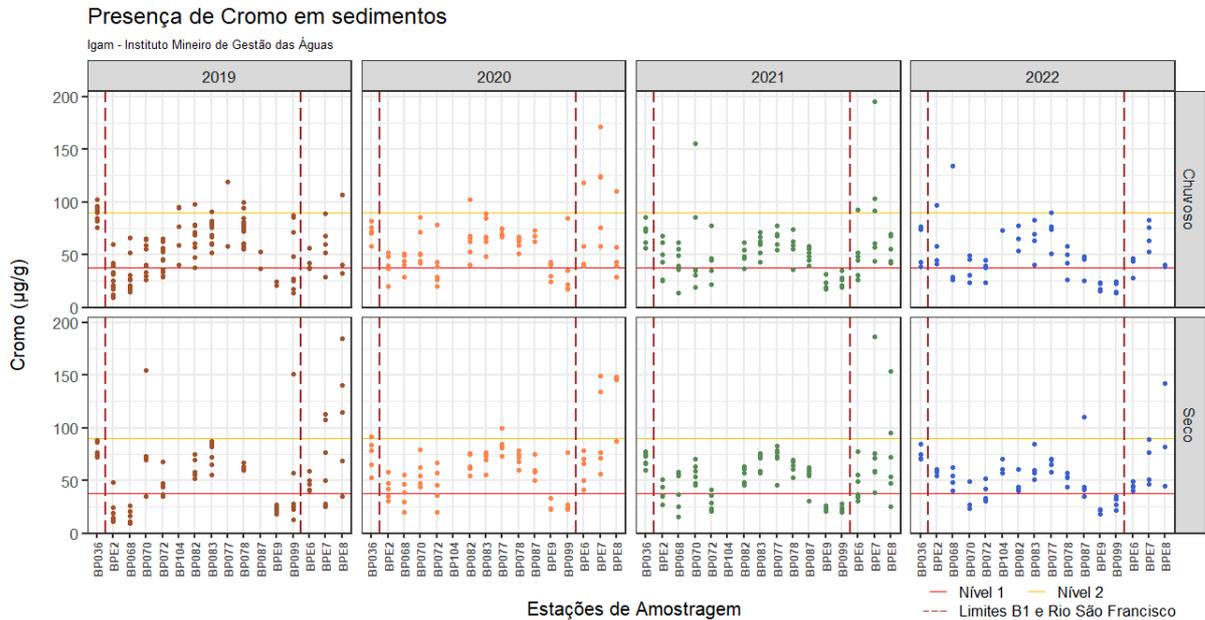
Figura 36 – Resultados de cromo em sedimentos de fundo, no período de 27/01/2019 a 07/10/2022

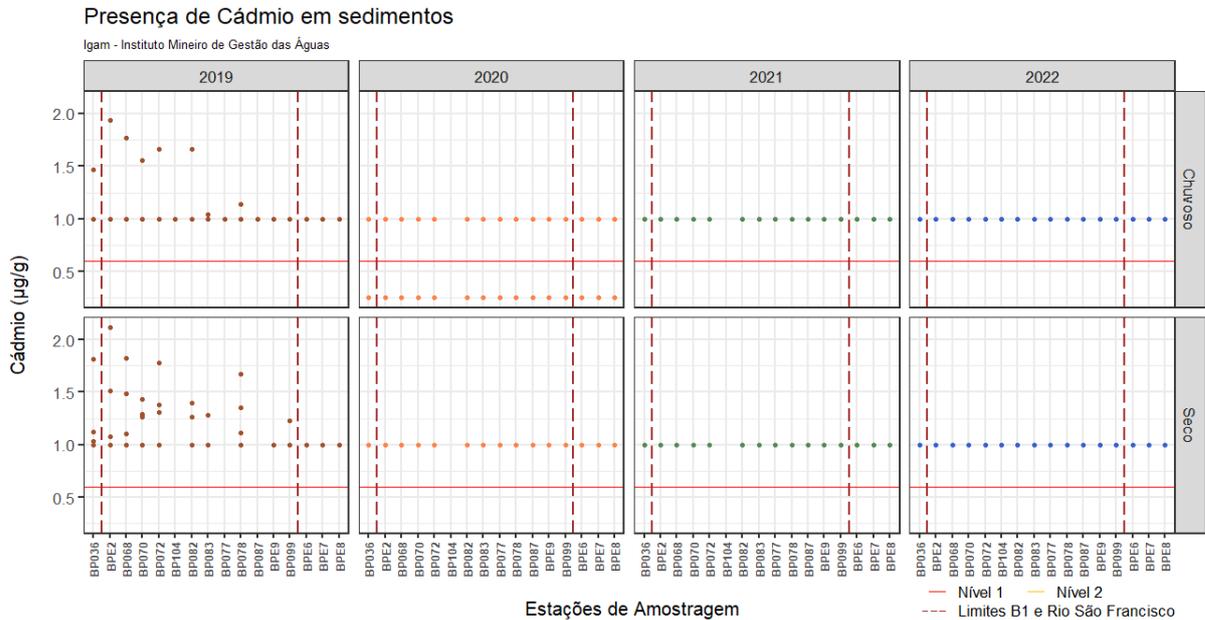
Figura 37 – Resultados de cádmio em sedimentos de fundo, no período de 27/01/2019 a 07/10/2022

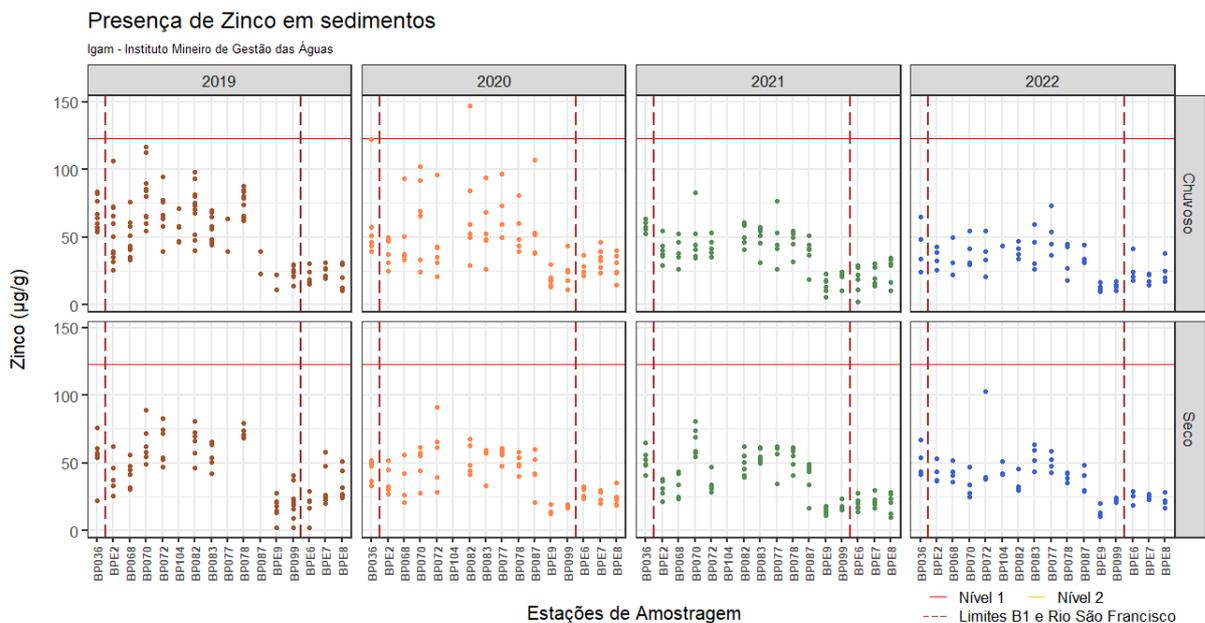
Figura 38 – Resultados de zinco em sedimentos de fundo, no período de 27/01/2019 a 07/10/2022

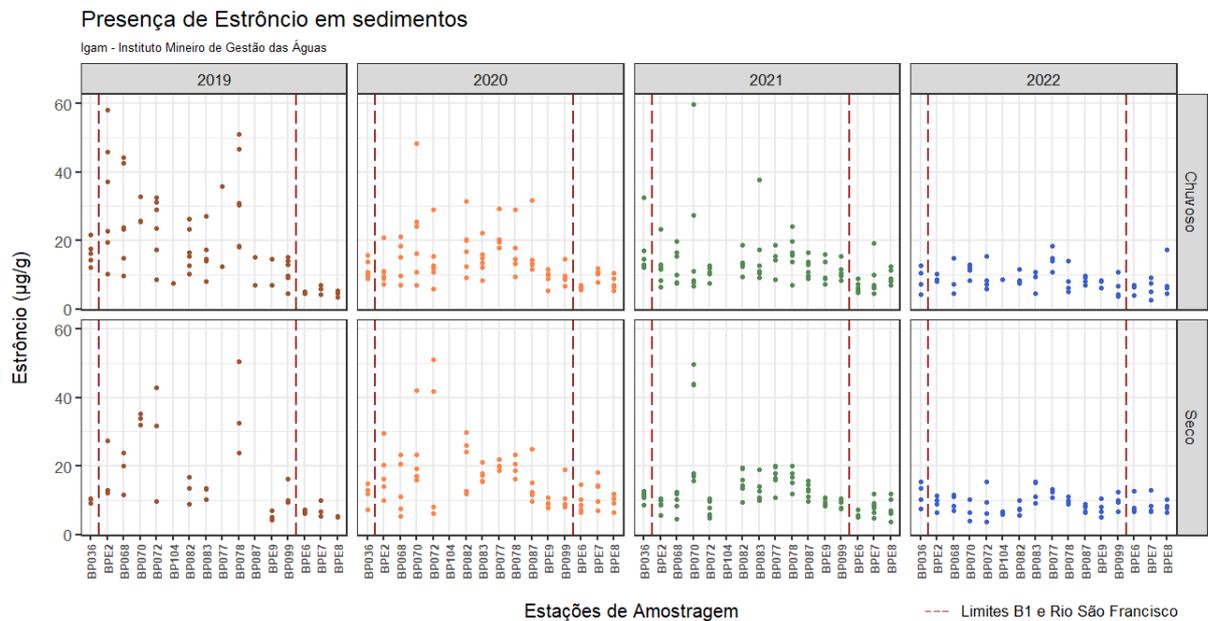
Figura 39 – Resultados de estrôncio em sedimentos de fundo, no período de 27/01/2019 a 07/10/2022

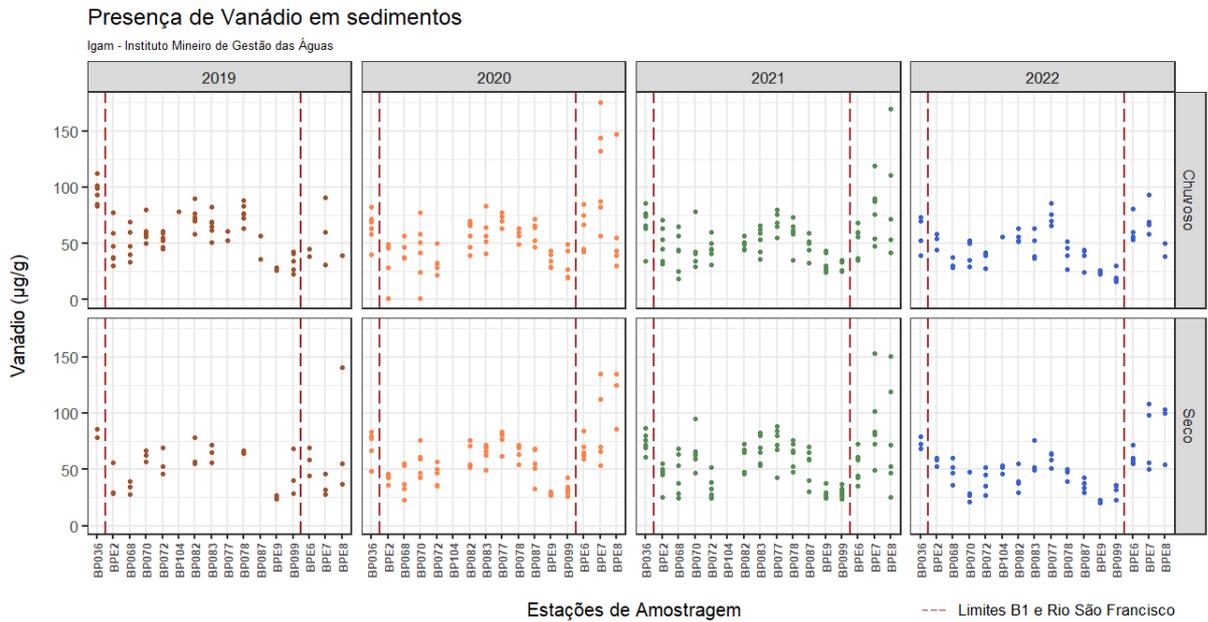
Figura 40 – Resultados de vanádio em sedimentos de fundo, no período de 27/01/2019 a 07/10/2022

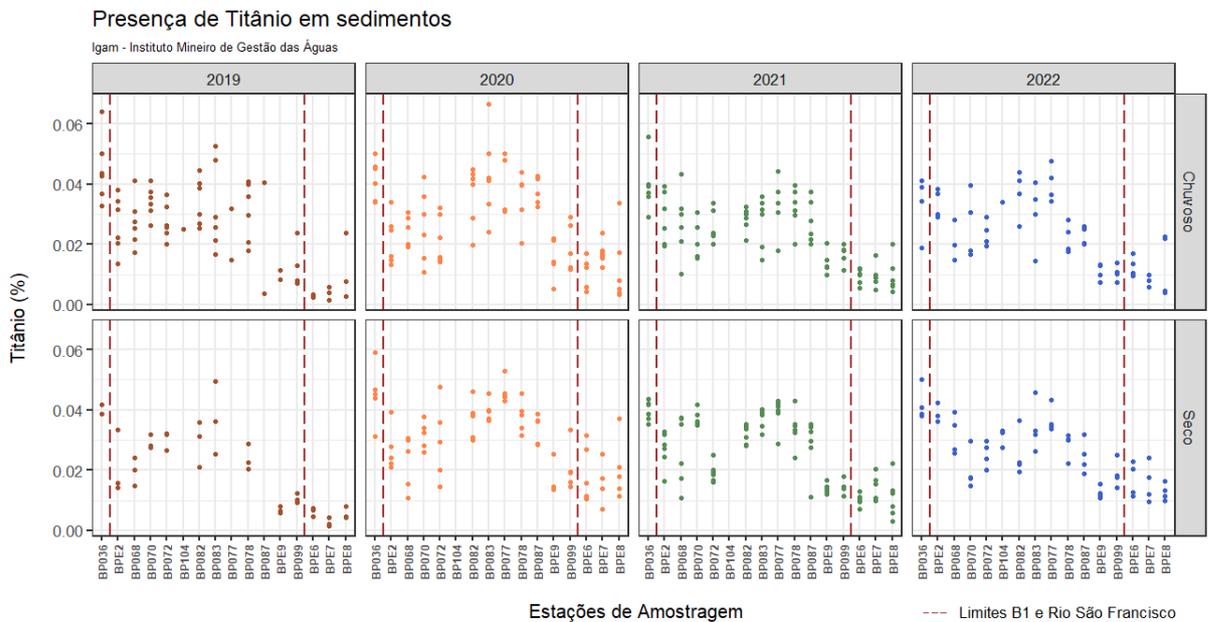
Figura 41 – Resultados de titânio em sedimentos de fundo, no período de 27/01/2019 a 07/10/2022

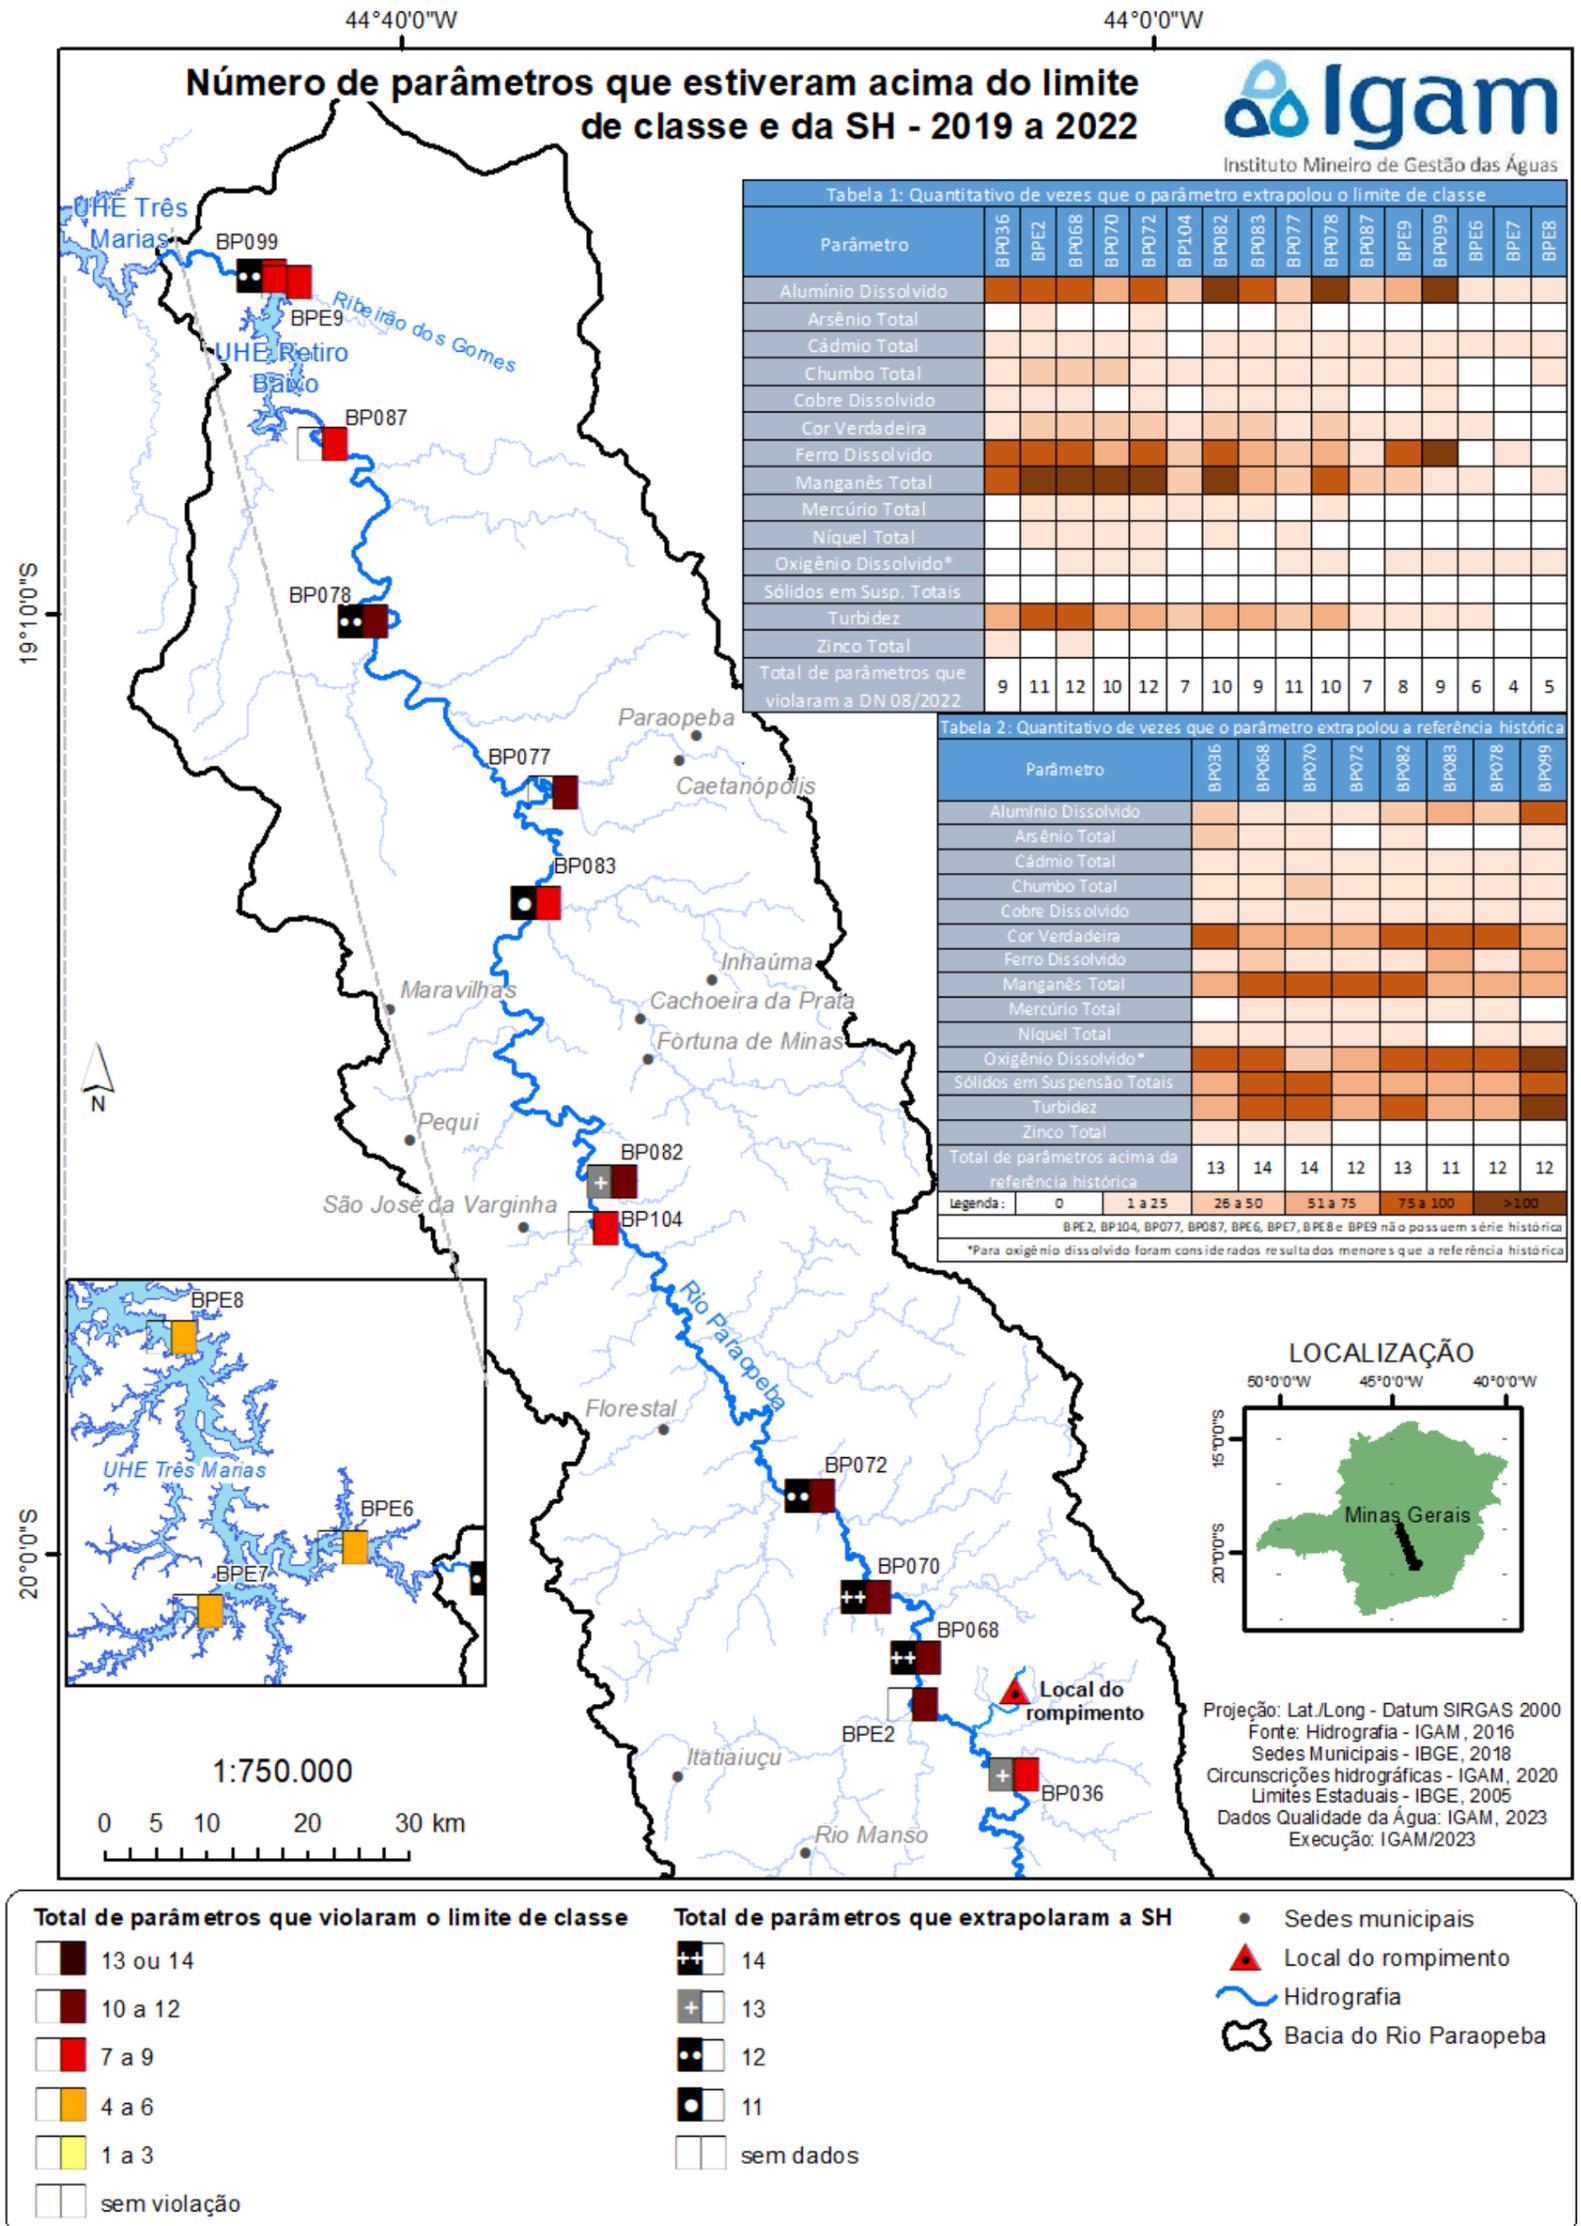
Mapa síntese do número de parâmetros que estiveram acima da Série Histórica (2010 a 2018) do Igam e acima do limite de classe no monitoramento especial do rio Paraopeba, no período de janeiro de 2019 a dezembro 2022.

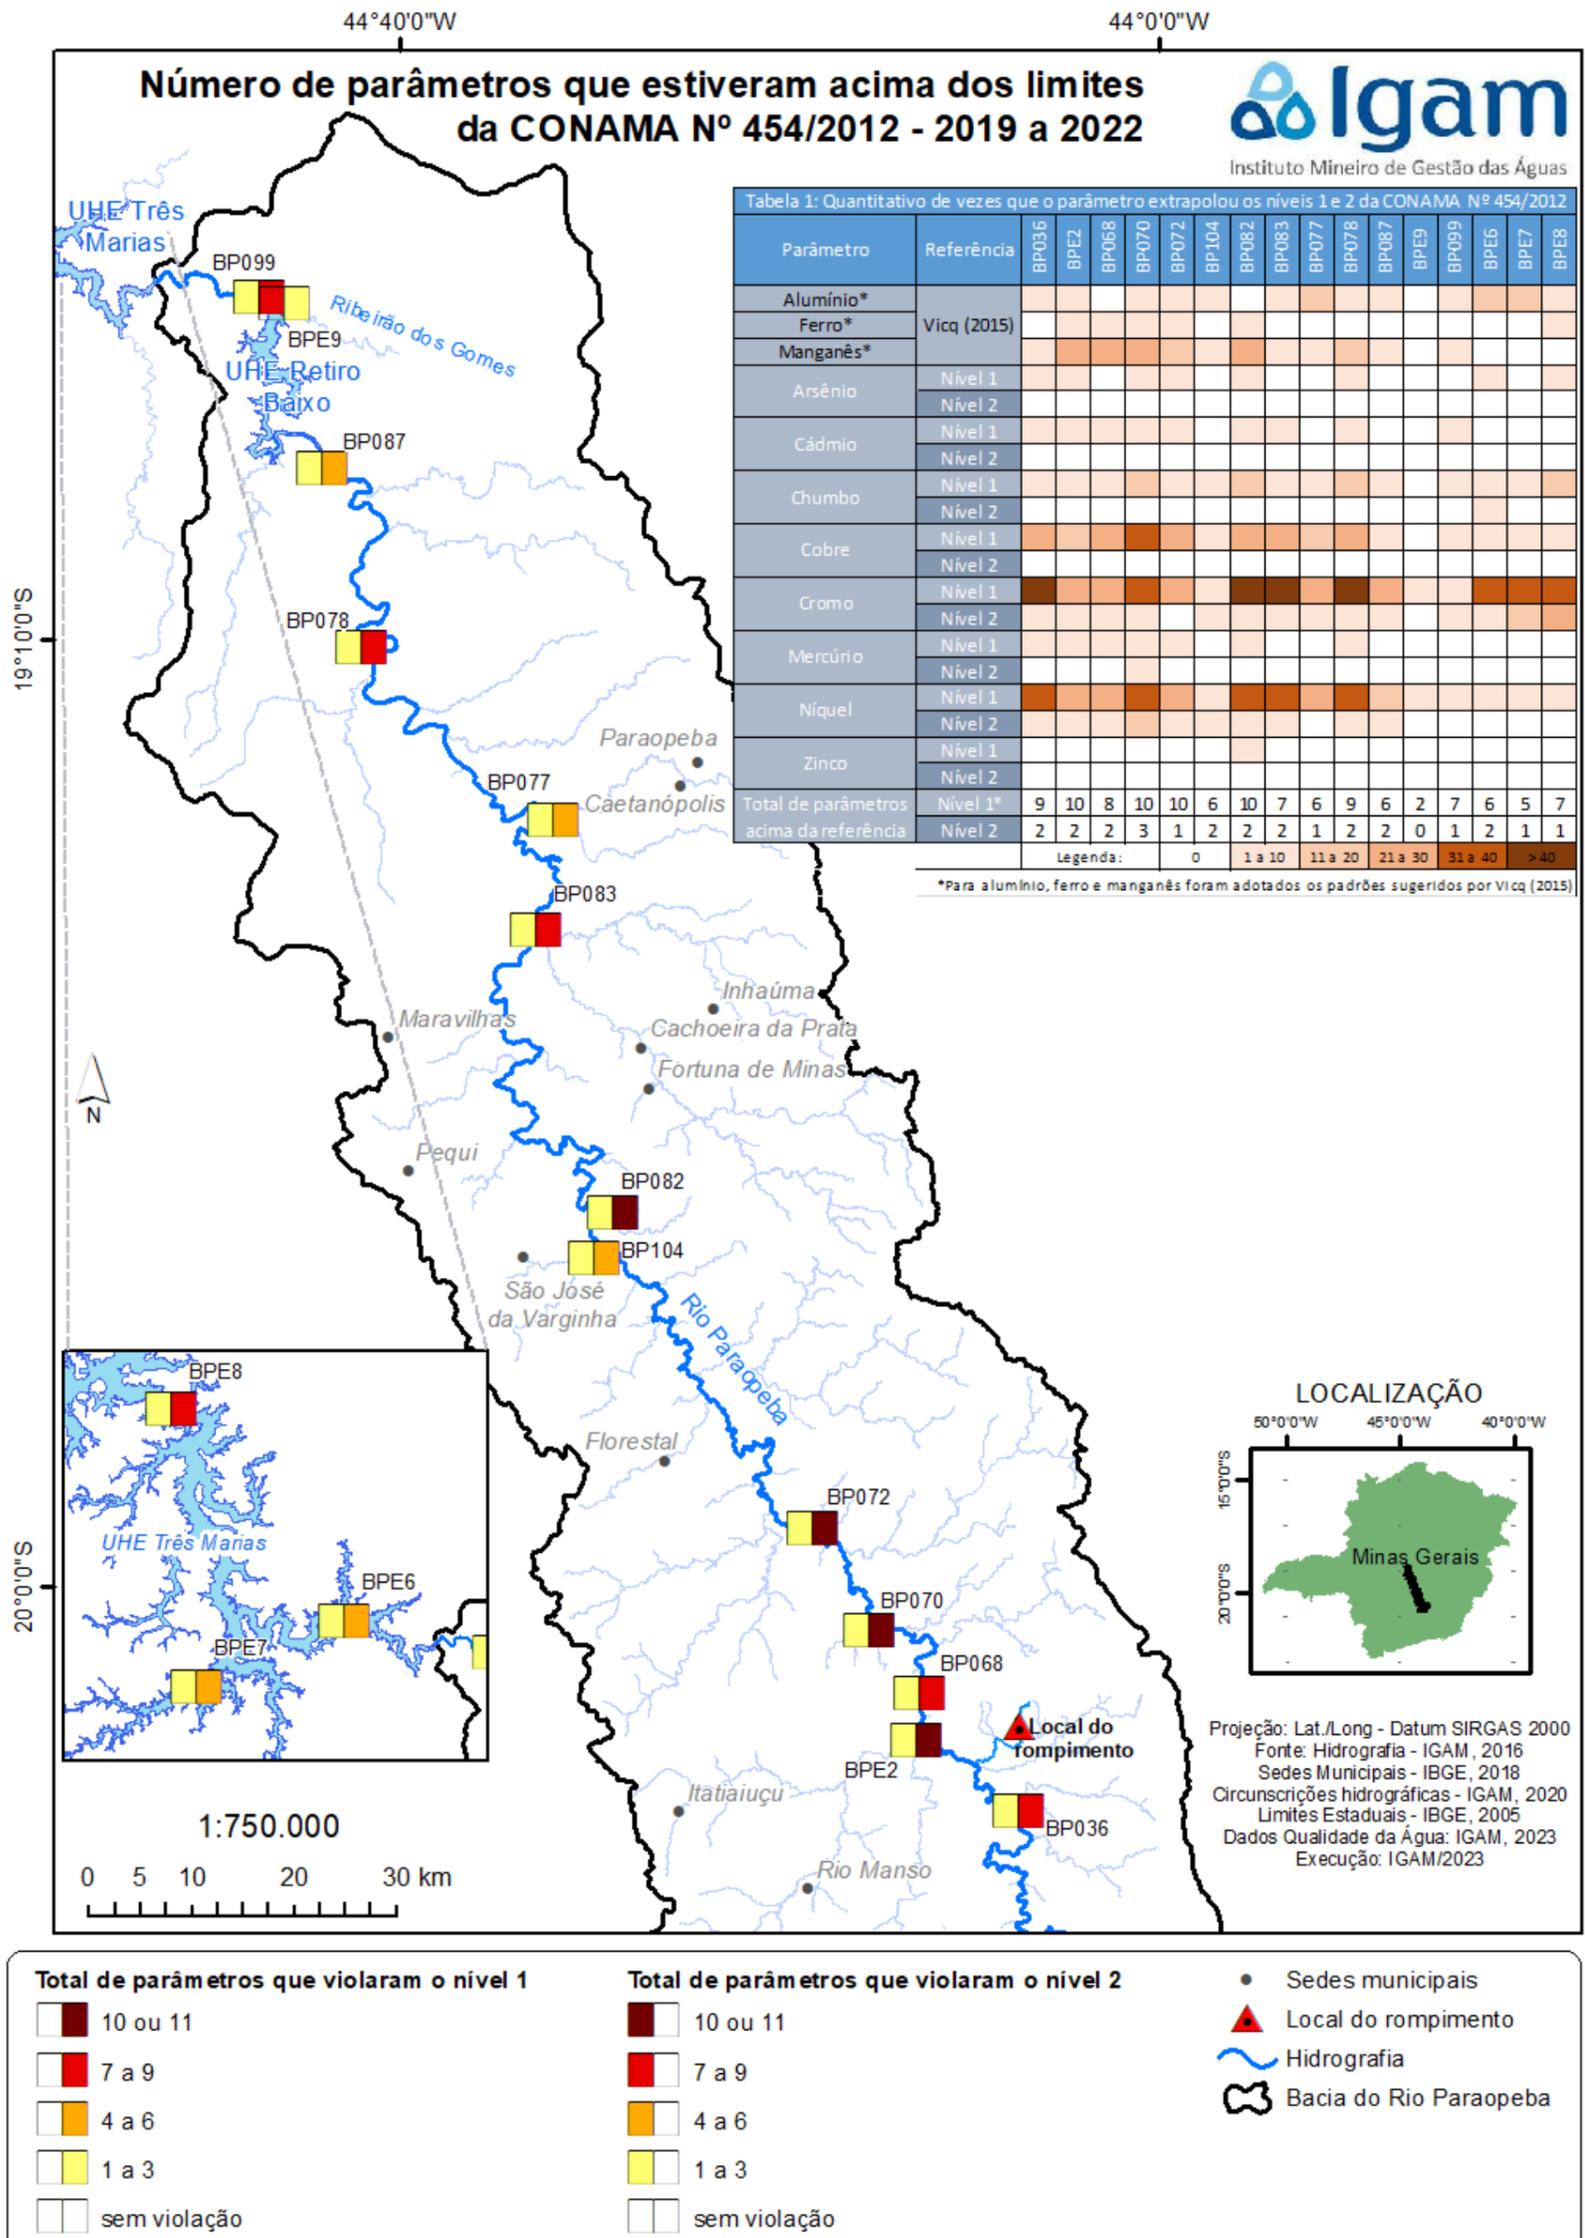
Mapa síntese do número de parâmetros que estiveram acima dos níveis 1 e 2 da legislação CONAMA 454/2012, e valores orientadores de Vicq (2015), no monitoramento especial do rio Paraopeba em sedimentos, no período de janeiro de 2019 a outubro de 2022.
