Resumo da qualidade das águas nos locais monitorados ao longo do rio Paraopeba, após o rompimento das barragens no complexo da Mina Córrego do Feijão da Mineradora Vale/SA, município de Brumadinho - Minas Gerais

Apresentação

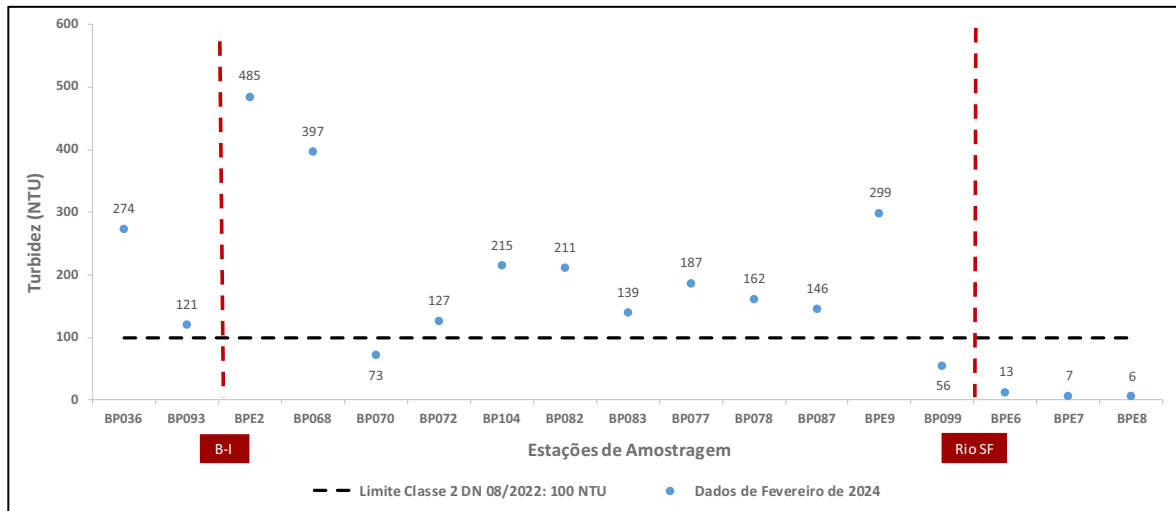
Figura 7 - Resultados de turbidez para fevereiro de 2024

A Figura 7 mostra os resultados de turbidez para cada ponto de monitoramento para o mês atual (fevereiro de 2024). É possível verificar que os municípios que apresentaram registros de violações (acima da linha tracejada preta) correspondem a Brumadinho (BP036 - a montante do desastre, BPE2, BP093 - ribeirão Casa Branca), Mário Campos (BP068), Betim (BP072), Pará de Minas (BP104), Esmeraldas (BP082), Paraopeba (BP083, BP077), Curvelo (BP078), Pompéu (BP087) e Felixlândia (BPE9 - ribeirão dos Gomes). O maior valor registrado no mês foi de 485 NTU em Brumadinho (BPE2).

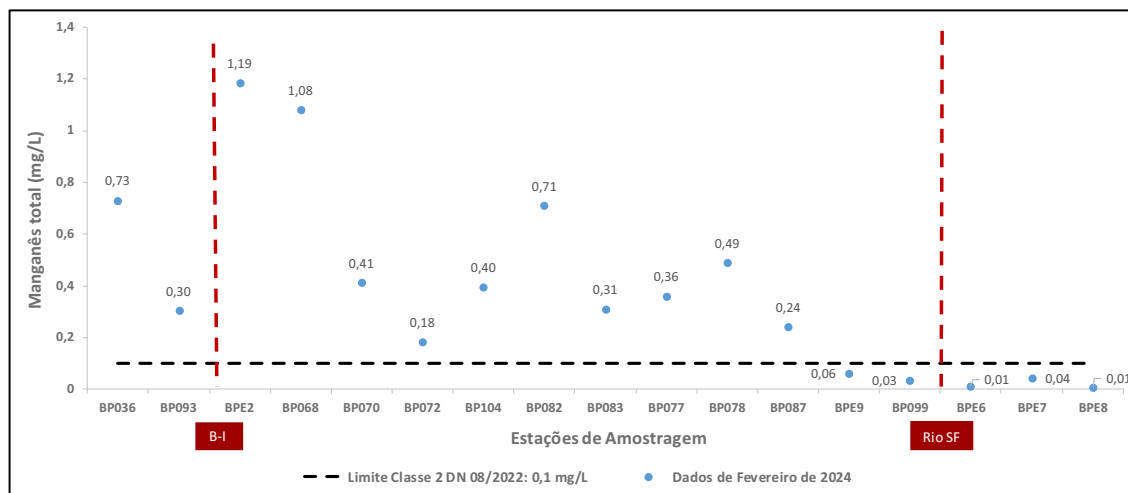
Figura 9 - Resultados de manganês total para fevereiro de 2024

A Figura 9 mostra os resultados de manganês total para cada estação de monitoramento para o mês atual (fevereiro de 2024). Observa-se que os municípios que apresentaram violações (acima da linha tracejada preta) correspondem aos municípios de Brumadinho (BP036 - **a montante do desastre**, BPE2, BP093 - **ribeirão Casa Branca**), Mário Campos (BP068), São Joaquim de Bicas (BP070), Betim (BP072), Pará de Minas (BP104), Esmeraldas (BP082), Paraopeba (BP083, BP077), Curvelo (BP078) e Pompéu (BP087). O maior valor registrado no mês foi de 1,19 mg/L em Brumadinho (BPE2).

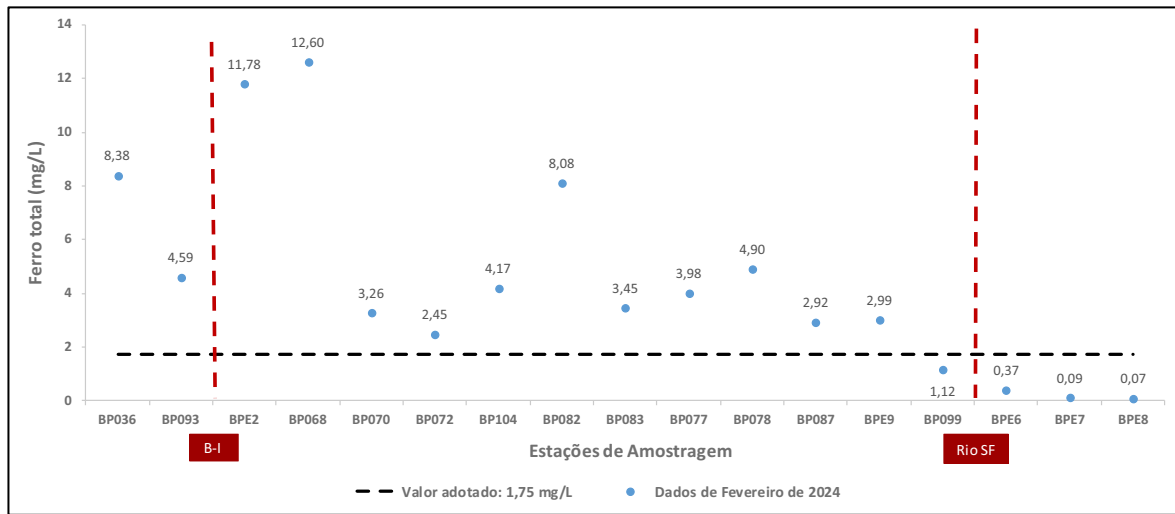
Figura 11 - Resultados de ferro total para fevereiro de 2024

O Quadro 7 e a Figura 11 mostram os resultados de ferro total para cada estação de monitoramento. Observa-se que houve registros acima de 1,75 mg/L (valor adotado conforme citado acima) em janeiro e fevereiro de 2024. Em janeiro ocorreu um valor mais elevado em Brumadinho (BP036 - **a montante do desastre**) com registro máximo superior ao da série emergencial em 2019.

Os registros atuais (fevereiro de 2024) ocorreram nos municípios de Brumadinho (BP036 - **a montante do desastre**, BPE2, BP093 - **ribeirão Casa Branca**), Mário Campos (BP068), São Joaquim de Bicas (BP070), Betim (BP072), Pará de Minas (BP104), Esmeraldas (BP082), Paraopeba (BP083, BP077), Curvelo (BP078), Pompéu (BP087) e Felixlândia (BPE9 - **ribeirão dos Gomes**).

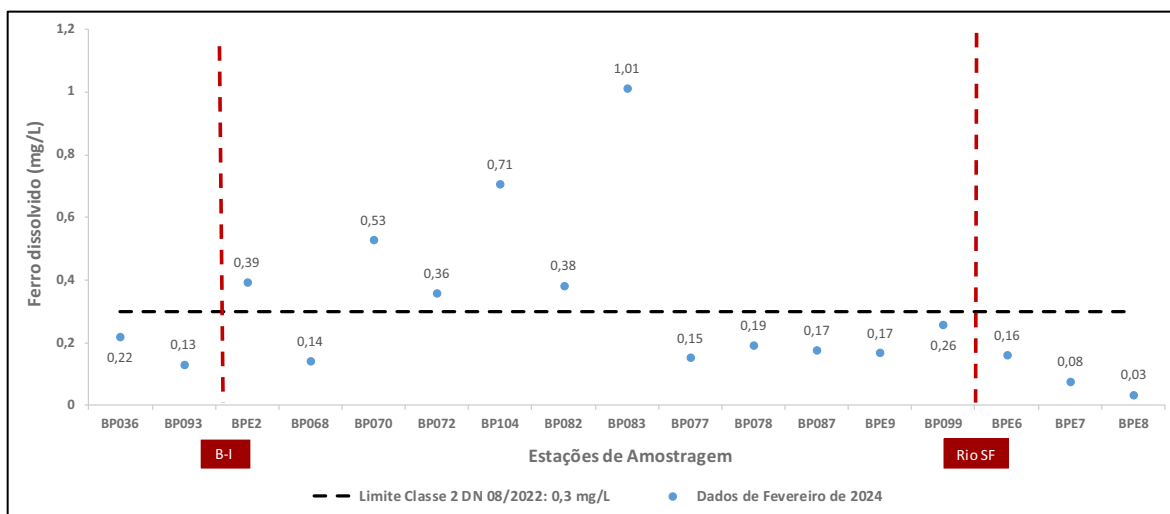
Figura 13 - Resultados de ferro dissolvido para fevereiro de 2024

A Figura 13 mostra os resultados de ferro dissolvido para cada estação de monitoramento que apresentaram resultados com violações (acima da linha tracejada preta) para o mês atual (janeiro de 2024). Os municípios que apresentaram violações correspondem a Brumadinho (BPE2), São Joaquim de Bicas (BP070), Betim (BP072), Pará de Minas (BP104), Esmeraldas (BP082) e Paraopeba (BP083). O maior valor registrado no mês foi de 1,01 mg/L em Paraopeba (BP083).
