Resumo da qualidade das águas nos locais monitorados ao longo do Rio Paraopeba, após o desastre na barragem 1 no complexo da Mina Córrego Feijão da Mineradora Vale/SA, município de Brumadinho - Minas Gerais

Apresentação

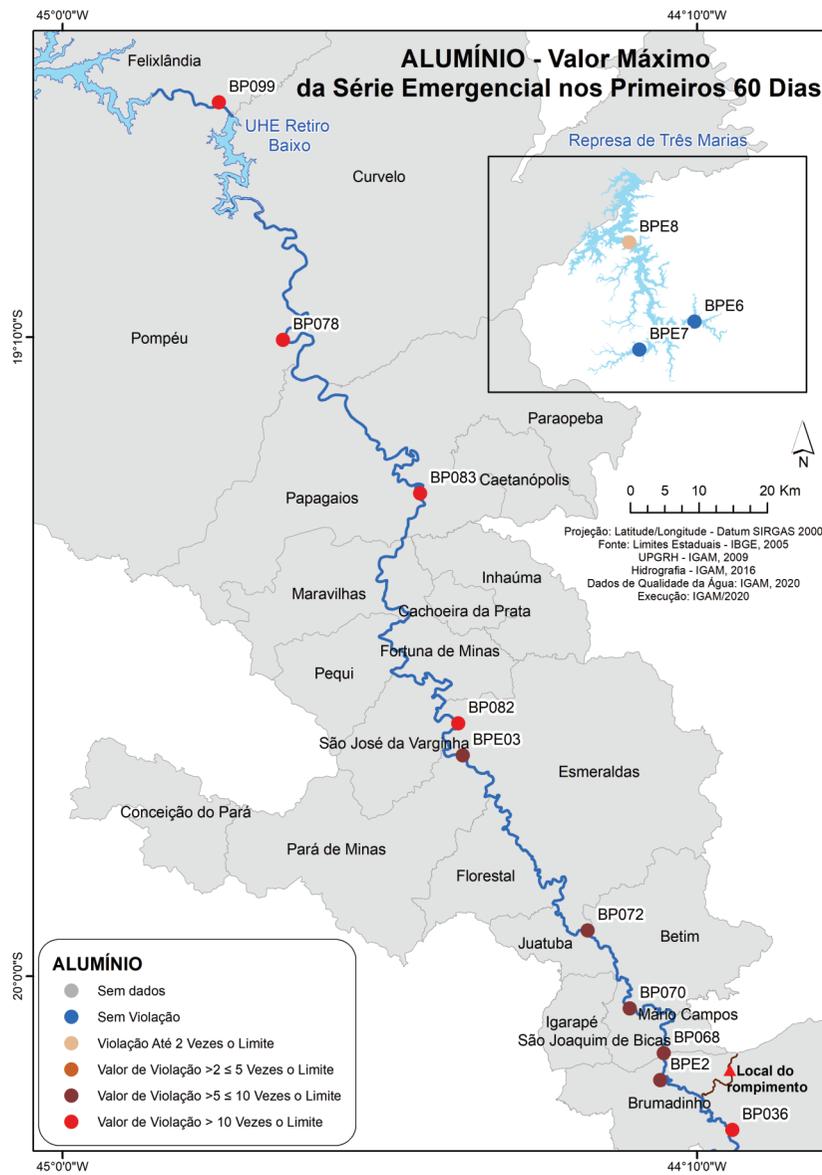
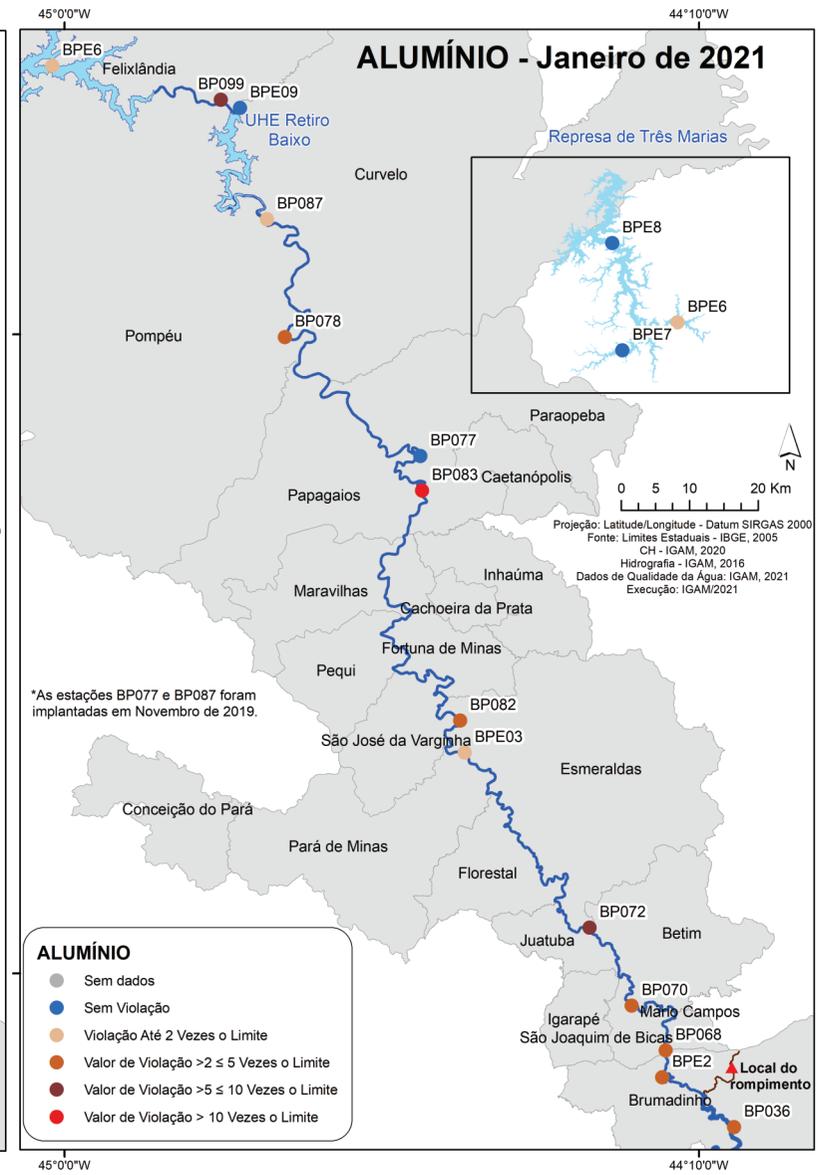
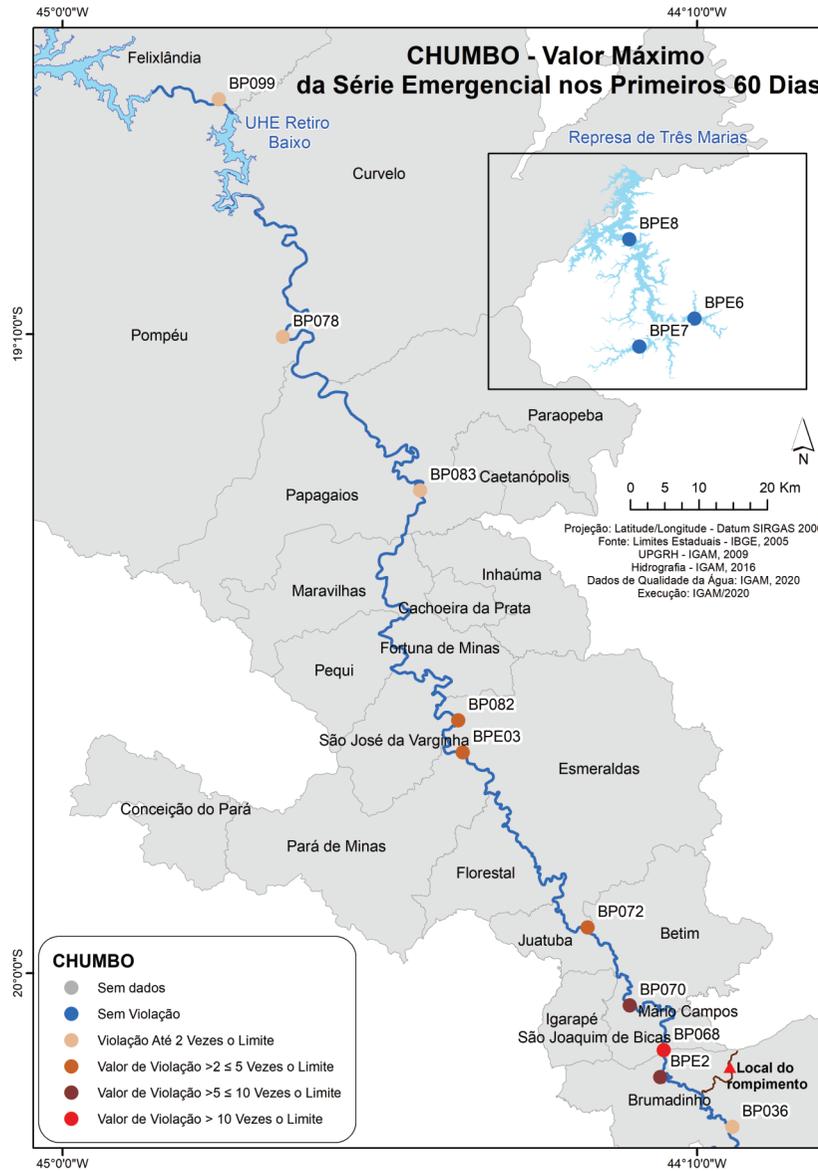
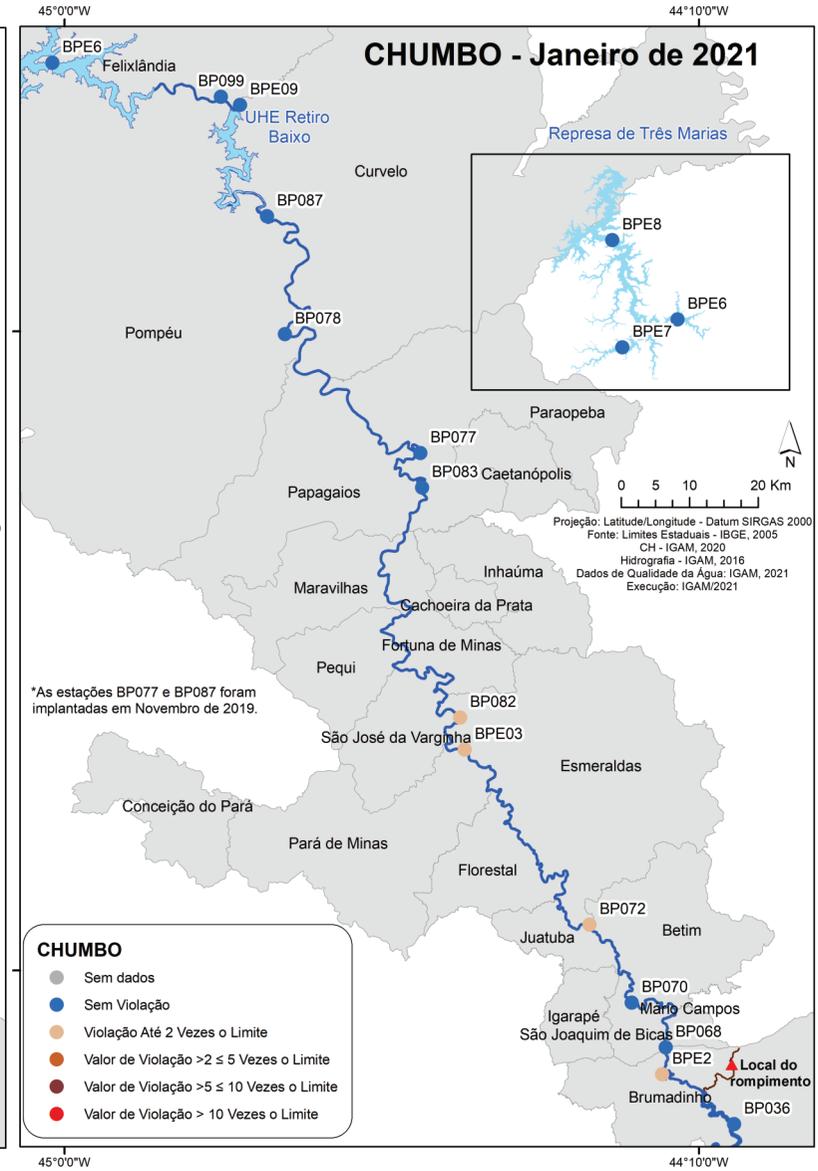
Alumínio Dissolvido

Nos resultados de alumínio dissolvido do mês de janeiro houve violação do limite legal na calha do rio Paraopeba desde o trecho de montante (BP036) até depois de Retiro Baixo (BP099) no Trecho 4, bem como no reservatório de Três Marias (BPE6). O maior resultado no mês de janeiro foi até 20,4 vezes acima do limite legal (0,1 mg/L), sendo esse valor (2,04 mg/L) registrado na estação localizada em Paraopeba (BP083), no dia 13 de janeiro.

O parâmetro alumínio dissolvido é utilizado para avaliar o quantitativo solúvel desse componente no corpo d'água. Assim como o manganês e o ferro, o alumínio também está presente no solo da bacia do rio Paraopeba, bem como na constituição do rejeito na sua forma total. A presença natural desse material no corpo d'água está relacionada ao carreamento do solo nos períodos chuvosos. É importante lembrar que as variações de alumínio dissolvido na bacia não foram correlacionadas diretamente com a presença do rejeito.

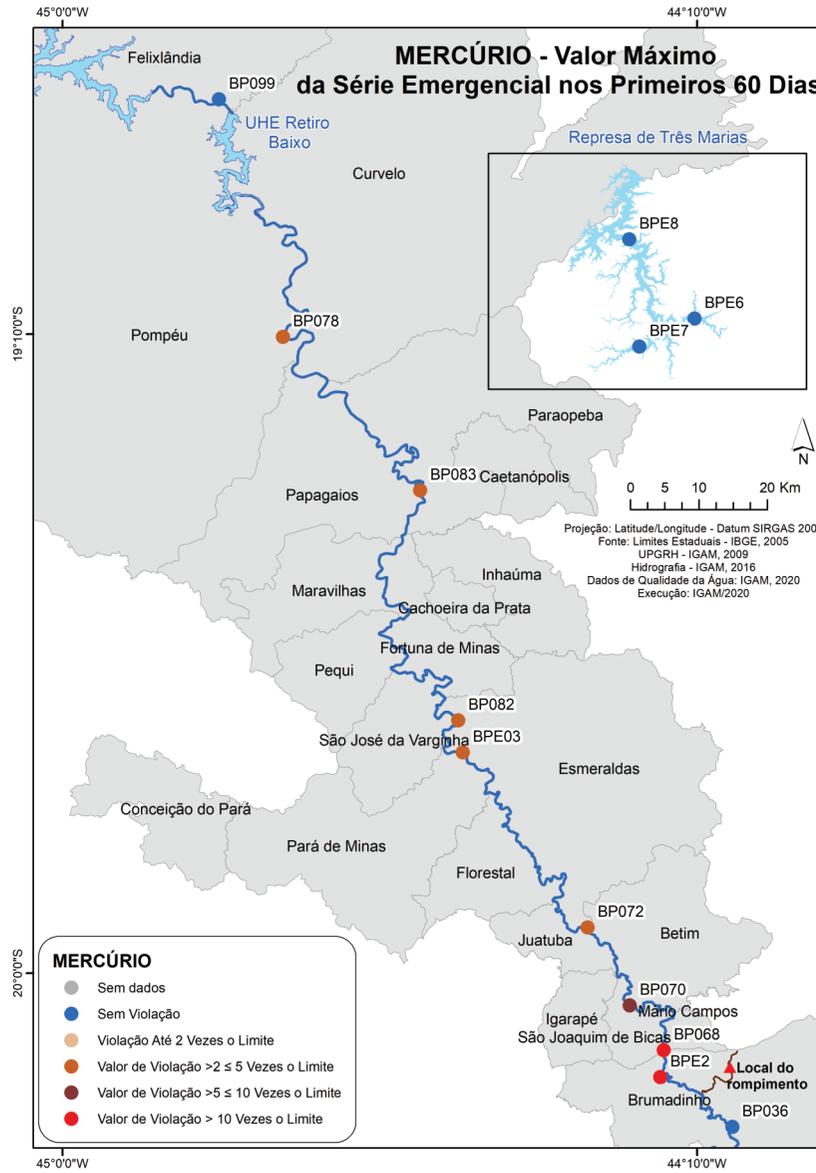
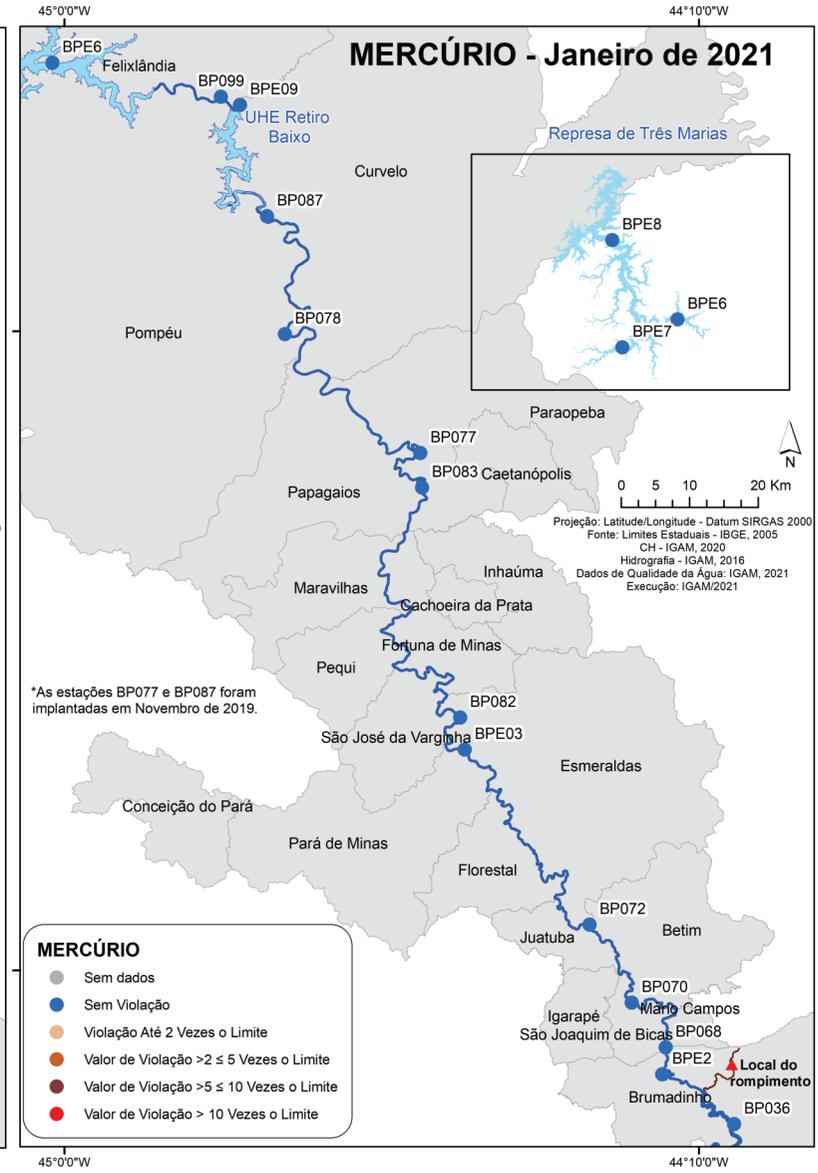
Mercúrio Total

Para o parâmetro mercúrio total não há registro de desconformidade desde o mês de abril de 2019.

Os parâmetros chumbo total e mercúrio total também são utilizados para mensurar o quantitativo desses contaminantes no corpo d'água. As concentrações de chumbo total se apresentaram acima do limite de permitido pela legislação logo após o desastre. E, o mercúrio total, que não tinha sido detectado historicamente na bacia do Rio Paraopeba, passou a ser identificado em valores também acima do permitido pela legislação, logo após o rompimento da barragem.

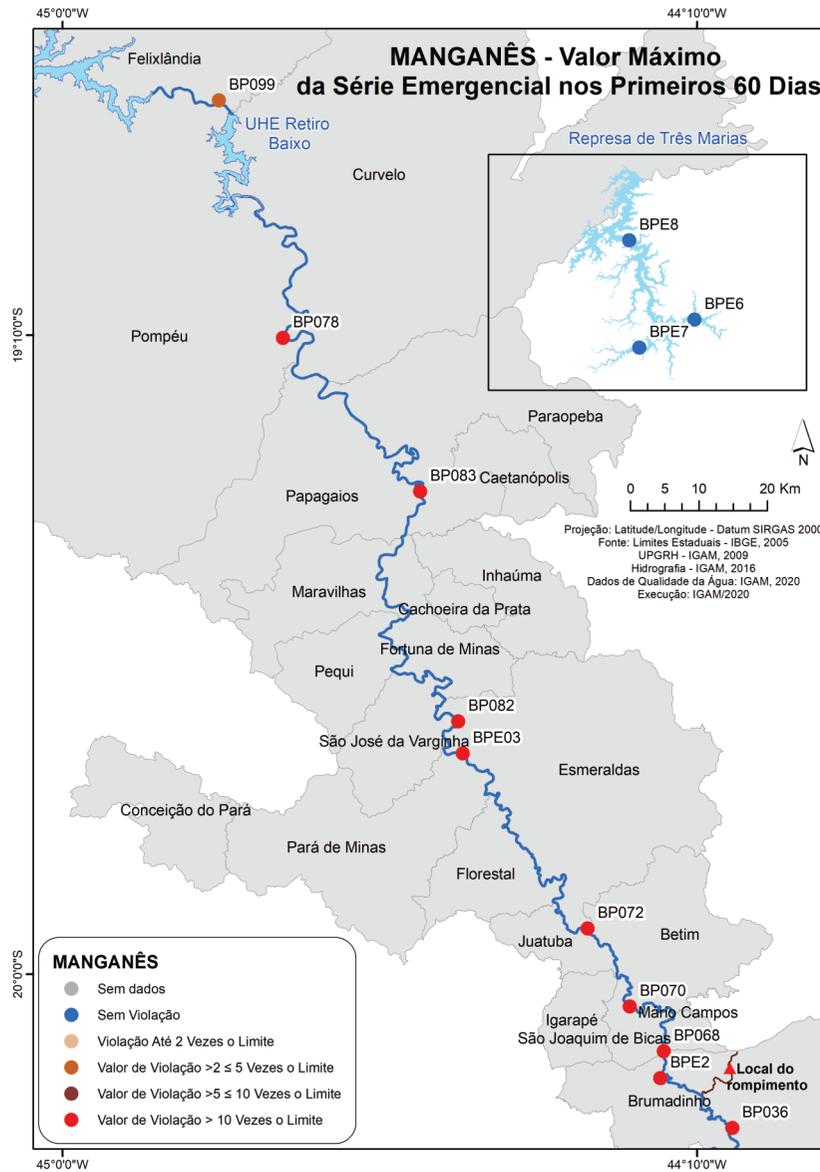
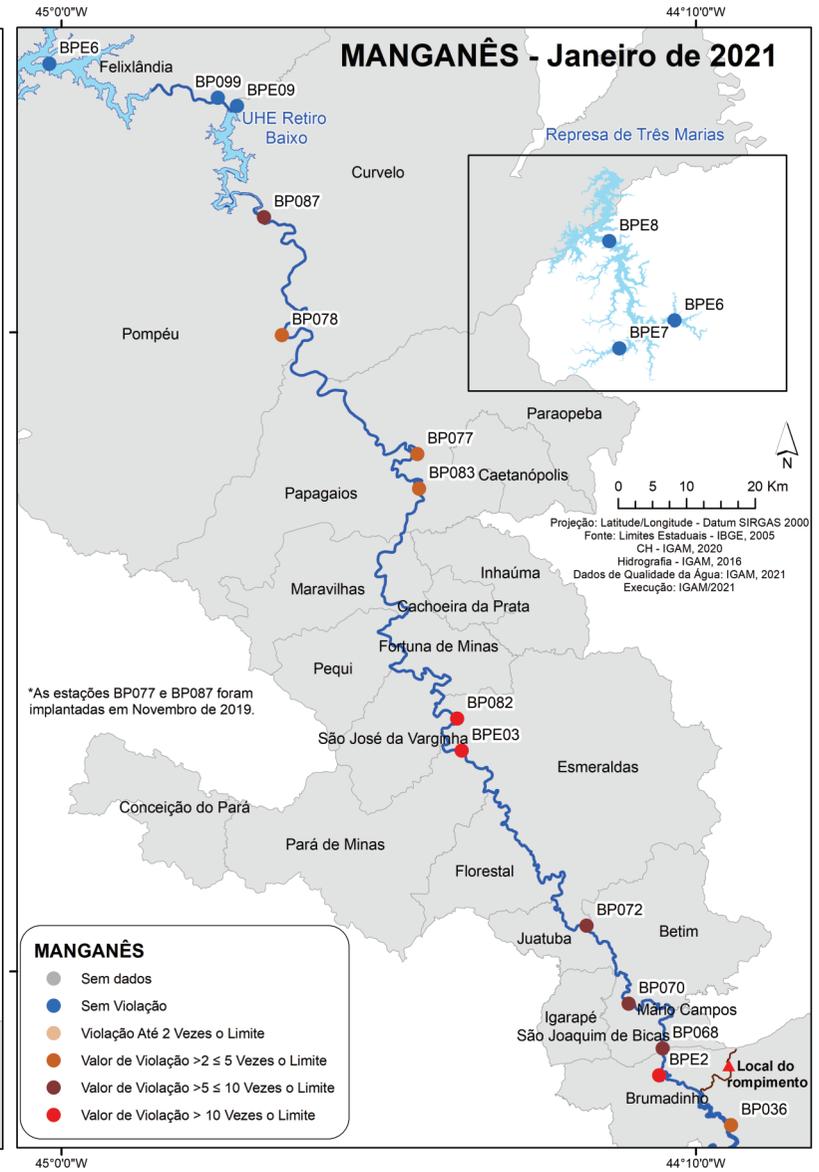
Manganês Total

No mês de janeiro de 2021, os resultados de manganês total estiveram acima do limite legal desde o trecho de montante (BP036) até o trecho 3 antes de Retiro Baixo (BP087). Os resultados chegaram a aproximadamente 15 vezes o limite estabelecido na legislação, sendo o maior valor (1,496 mg/L) registrado em Brumadinho (BPE2) no dia 7 de janeiro. Esses resultados indicam a influência das chuvas nas alterações desse parâmetro o que acarreta em maior revolvimento das partículas sedimentadas presentes na calha do Rio.

Nas demais estações do trecho 3 até o trecho 5, os valores de manganês foram inferiores ao limite legal (0,1 mg/L).

Os metais manganês total e ferro total estão diretamente relacionados às atividades de mineração desenvolvidas na área do desastre, pois são encontrados no rejeito de minério, sobretudo no minério de ferro. Assim, é necessário medir a quantidade desses metais no rio. Quando encontradas variações significativas dessas substâncias, sobretudo no período que sucedeu o rompimento da barragem 1, pode indicar a contaminação do corpo d'água pelo rejeito.

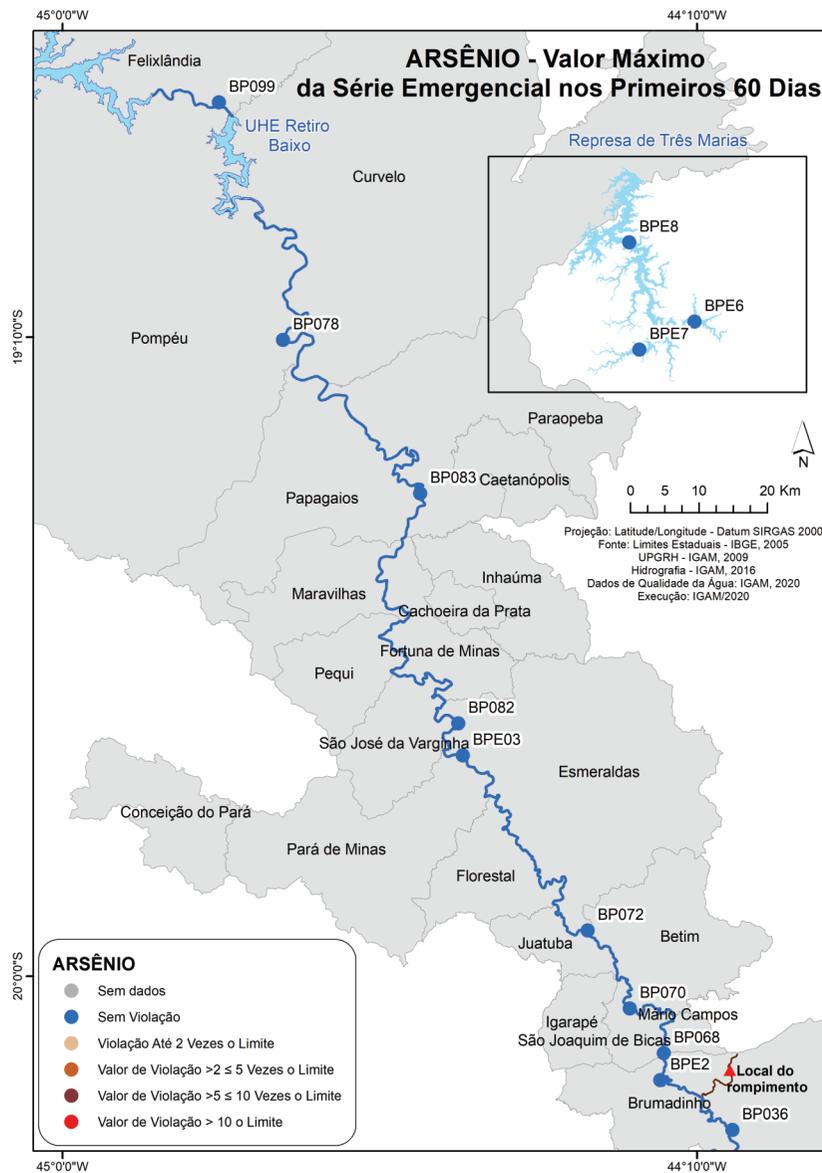
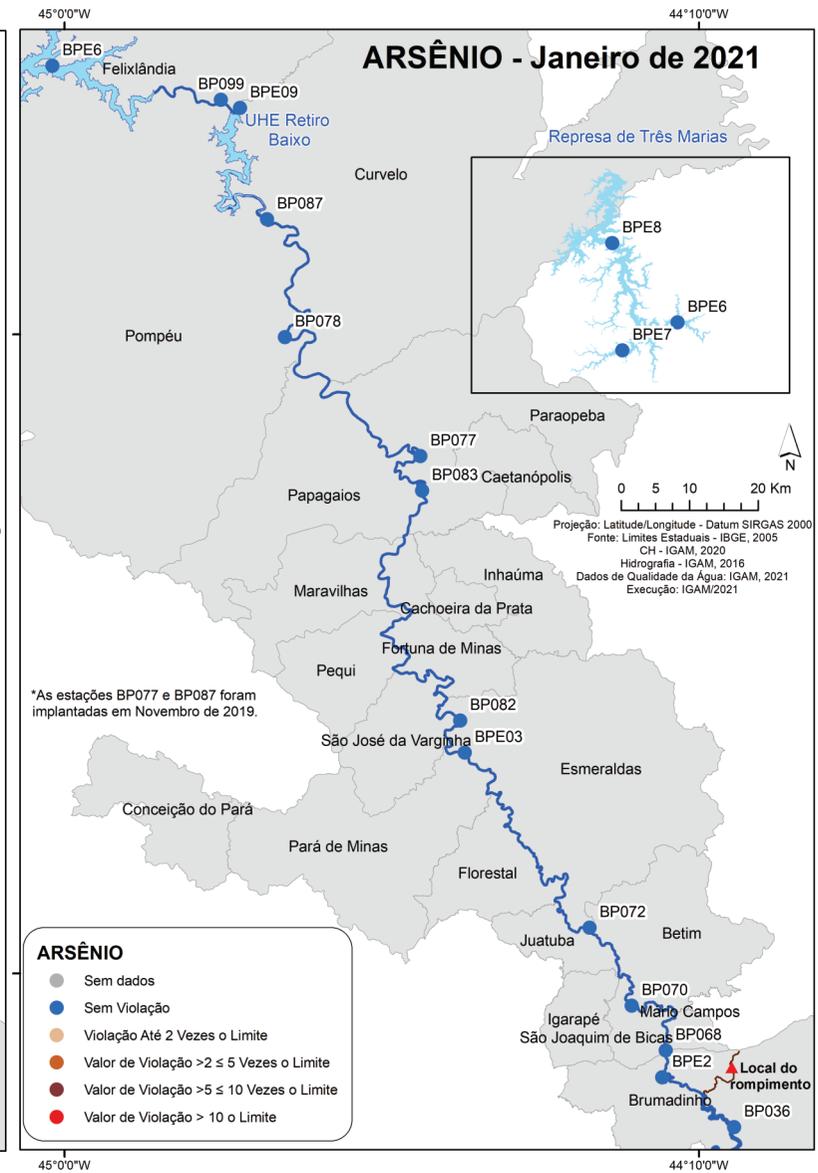
Arsênio Total

No mês de janeiro de 2021 não foram identificados valores de arsênio no rio Paraopeba (todos os resultados estiveram abaixo do limite de quantificação do método analítico). O último registro de arsênio detectado havia sido no mês de setembro de 2020, quando foi registrada violação de arsênio total na estação BPE3 a montante da captação de Pará de Minas no dia 8 de setembro.

Ressalta-se que a presença do arsênio no rio Paraopeba não tem relação direta com o rejeito proveniente da barragem 1, já que não fazia parte da sua composição. Além disto, os valores máximos da série histórica do Igam para cada ponto de monitoramento indicam que, mesmo antes do rompimento da barragem, o arsênio já havia sido detectado em concentrações acima do limite estabelecido para a classe de enquadramento, inclusive na estação de amostragem localizada antes da confluência com o ribeirão Ferro Carvão.
