### Resumo da qualidade das águas nos locais monitorados ao longo do rio Paraopeba, após o rompimento na barragem 1 no complexo da Mina Córrego Feijão da Mineradora Vale/SA, município de Brumadinho - Minas Gerais

#### Apresentação

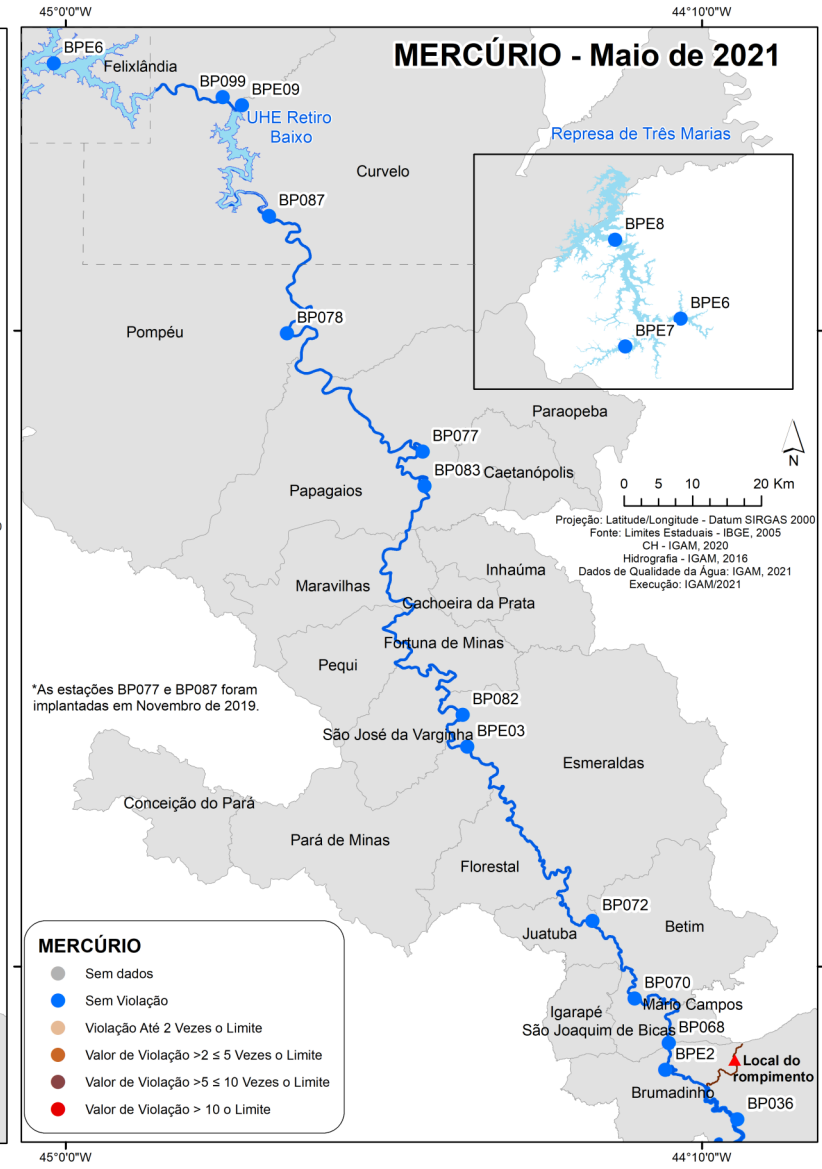
# Mercúrio Total

Para o parâmetro mercúrio total não há registro de resultados insatisfatórios desde o mês de abril de 2019.

Os parâmetros chumbo total e mercúrio total também são utilizados para mensurar o quantitativo desses contaminantes no corpo d'água. As concentrações de chumbo total se apresentaram acima do limite permitido pela legislação logo após o rompimento. E, o mercúrio total, que não tinha sido detectado historicamente na bacia do rio Paraopeba, passou a ser identificado em valores também acima do permitido pela legislação, logo após o rompimento da barragem.

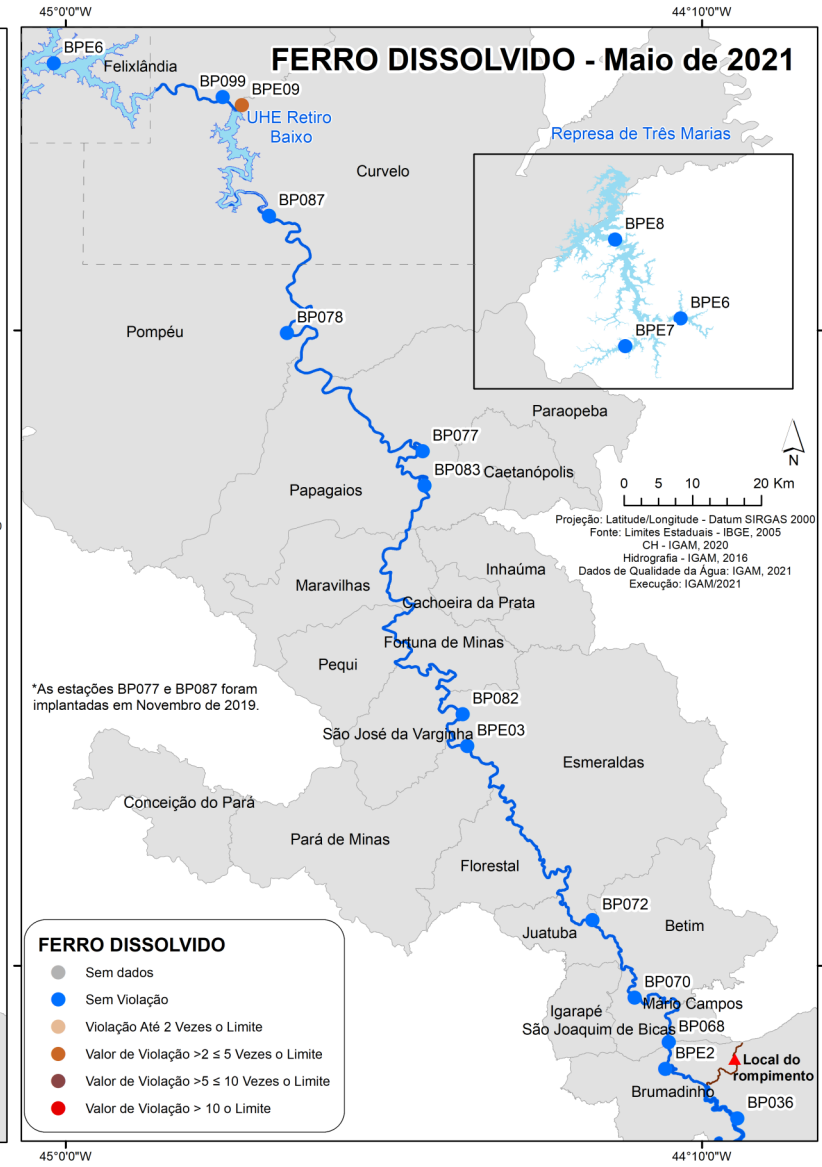
# Ferro Dissolvido

O ferro dissolvido apresentou redução nas concentrações em relação ao mês anterior em todos os pontos monitorados na calha do rio Paraopeba. Entretanto, o tributário ribeirão dos Gomes (BPE9), com foz depois de Retiro Baixo, apresentou, em 12 de maio, valor igual a 0,76 mg/L que chegou a 2,5 vezes o limite de Classe 2 estabelecido na legislação.

Cabe ressaltar, que apesar do ribeirão dos Gomes não ter relação com a presença do rejeito de minério proveniente do rompimento da barragem da Vale, em Brumadinho, pode afetar o rio Paraopeba depois do reservatório de Retiro Baixo (BP099), principalmente em época de seca quando a vazão do rio e o poder de diluição é menor. Entretanto, não foi observado nesse mês aumento nas concentrações de ferro dissolvido nesse ponto.
