Resumo da qualidade das águas nos locais monitorados ao longo do rio Paraopeba, após o rompimento na barragem 1 no complexo da Mina Córrego Feijão da Mineradora Vale/SA, município de Brumadinho - Minas Gerais

Apresentação

Última medição - junho de 2021

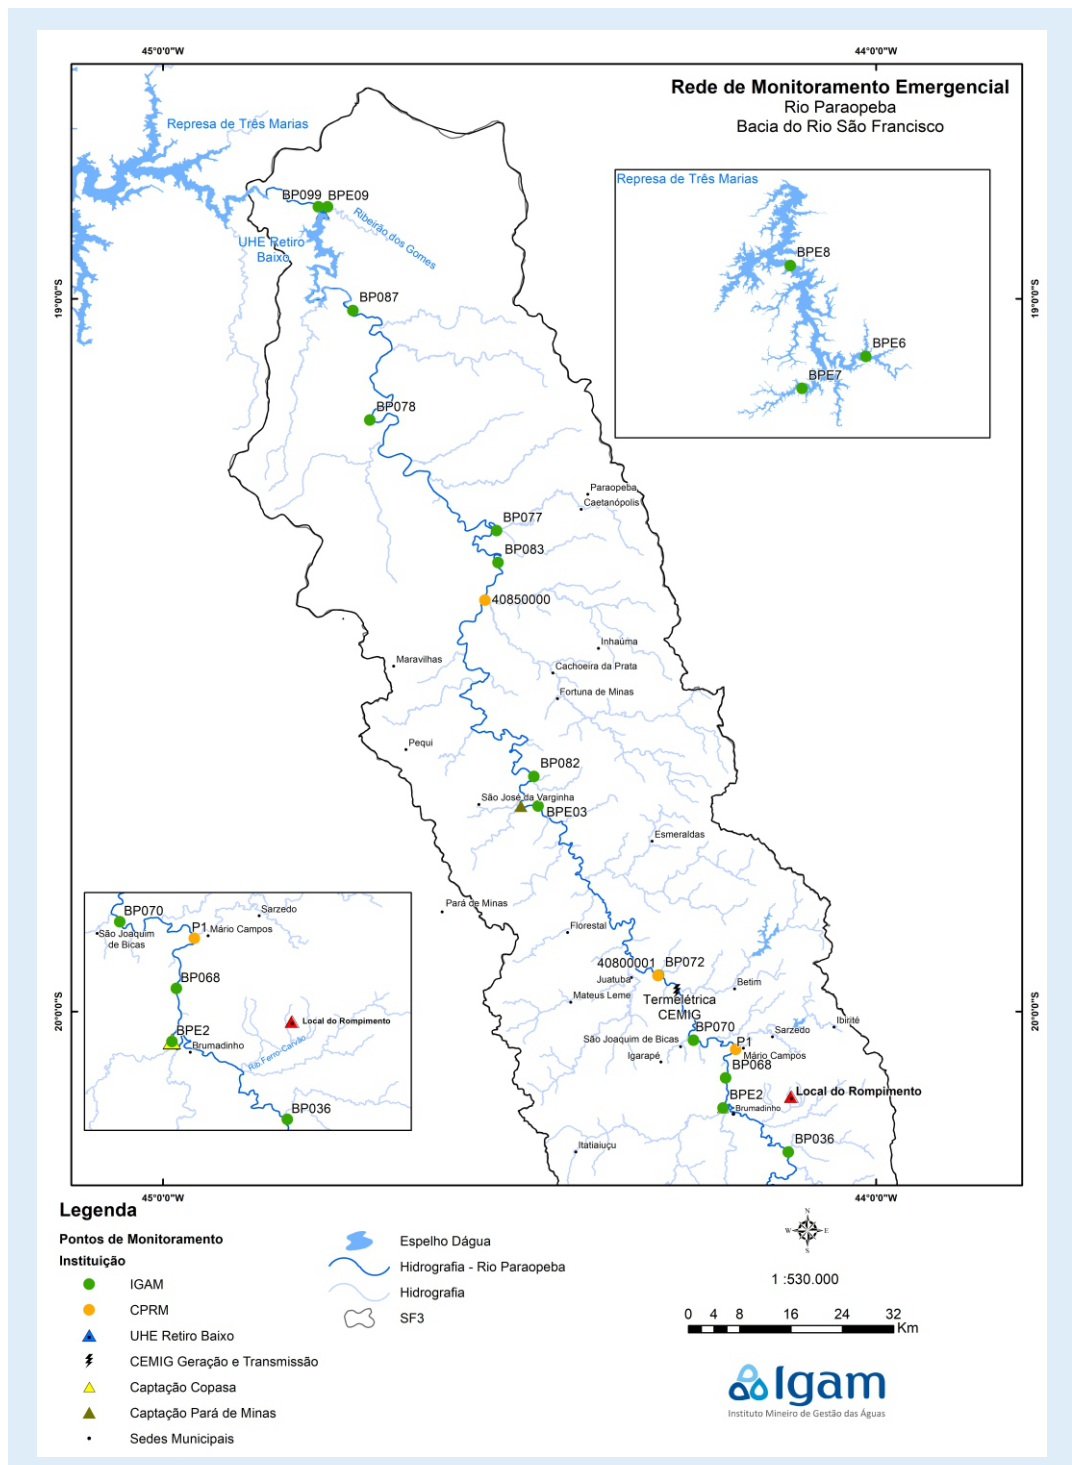
- Montante: estação BP036
- Trecho 1: estações BPE2, BP068 e BP070
- Trecho 2: estações BP072, BPE3, BP082
- Trecho 3: estações BP083, BP077, BP078 e BP087
- Trecho 4: estação BP099
- Trecho 5: estações BPE6, BPE7 e BPE8

O mapa a seguir apresenta as localizações das estações de monitoramento de qualidade da água do Igam.

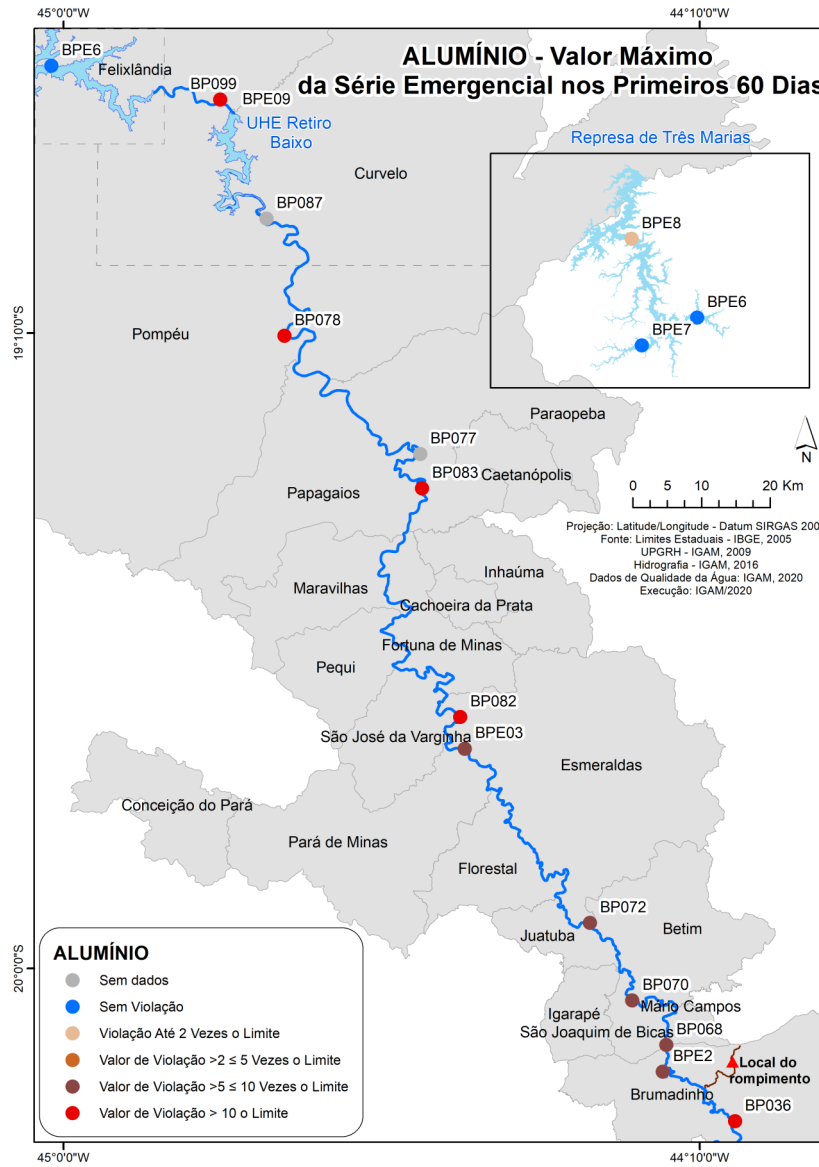
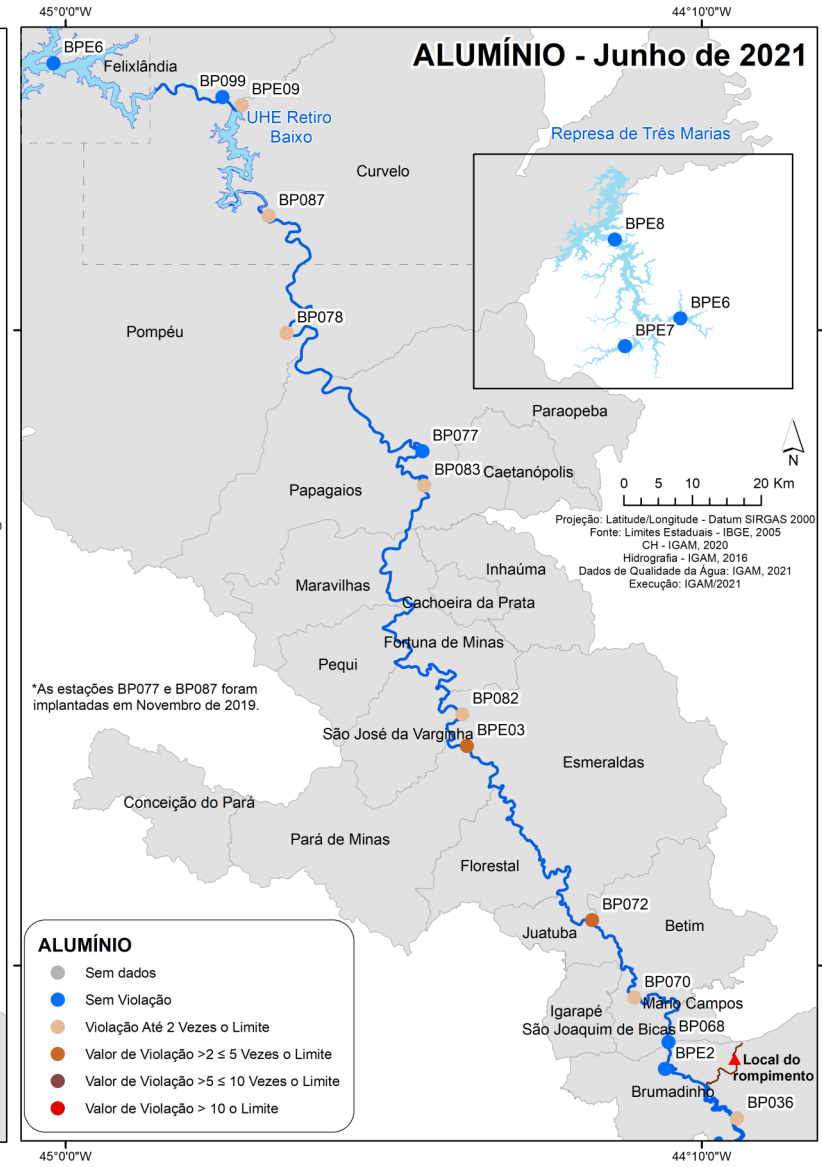
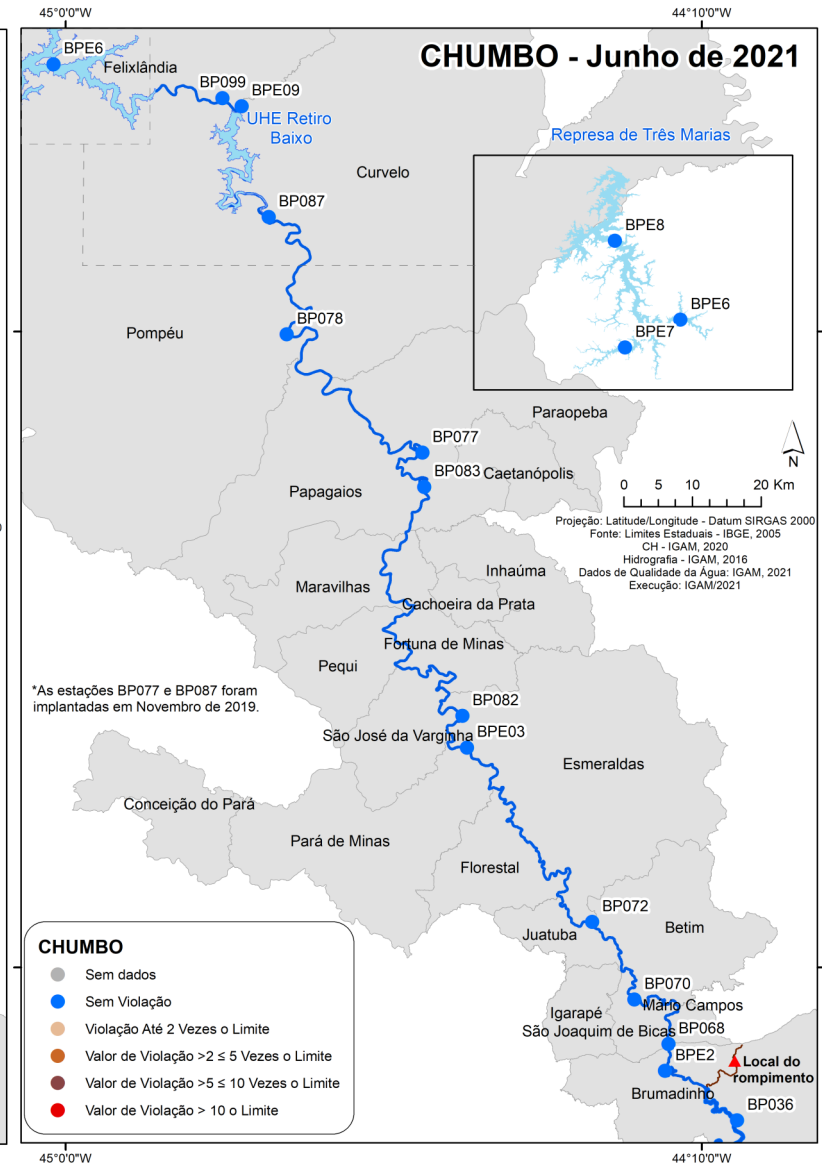
Alumínio Dissolvido

Os resultados de alumínio dissolvido em junho comparados aos dados do mês de maio foram superiores na maioria dos pontos de amostragem. Os maiores valores foram acima do limite legal (0,1 mg/L) e ocorreram desde a montante, em Brumadinho, até depois de Retiro baixo (trechos: montante, 1, 2, 3), e ainda no ribeirão dos Gomes. Esse aumento, mesmo sem ocorrência de chuvas na região, pode ser ocasionado por outras ações antrópicas na região, principalmente pelo fato do ponto a montante entre o ribeirão Ferro Carvão e o rio Paraopeba estar com valor insatisfatório.

O maior resultado no mês de junho foi 0,22 mg/L, duas vezes acima do limite legal (0,1 mg/L) e foi registrado na estação Betim (BP072) no dia 07 de junho de 2021. Vale destacar que esse ponto de amostragem é após a confluência entre o rio Betim e o rio Paraopeba. O rio Betim recebe elevada carga de poluente e, com a redução das chuvas, o poder de diluição do rio Paraopeba reduz e com isso pode sofrer maior impacto dos tributários.

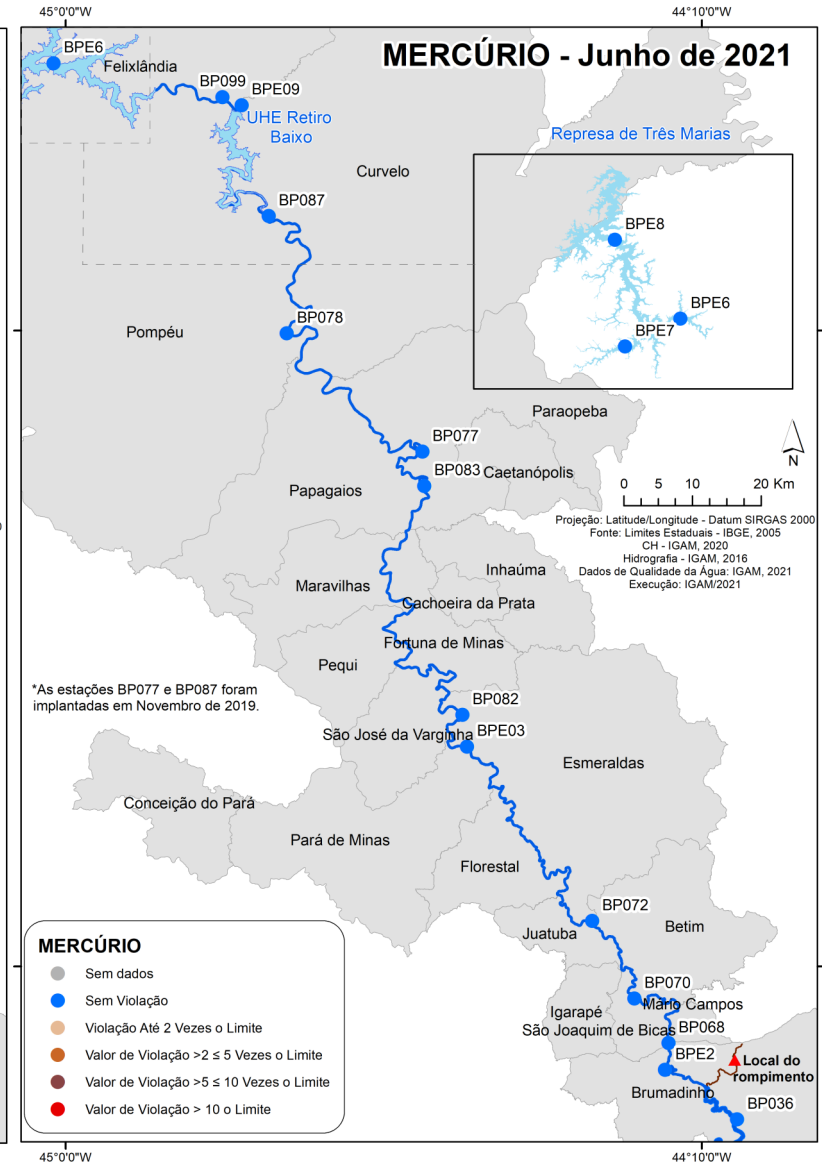
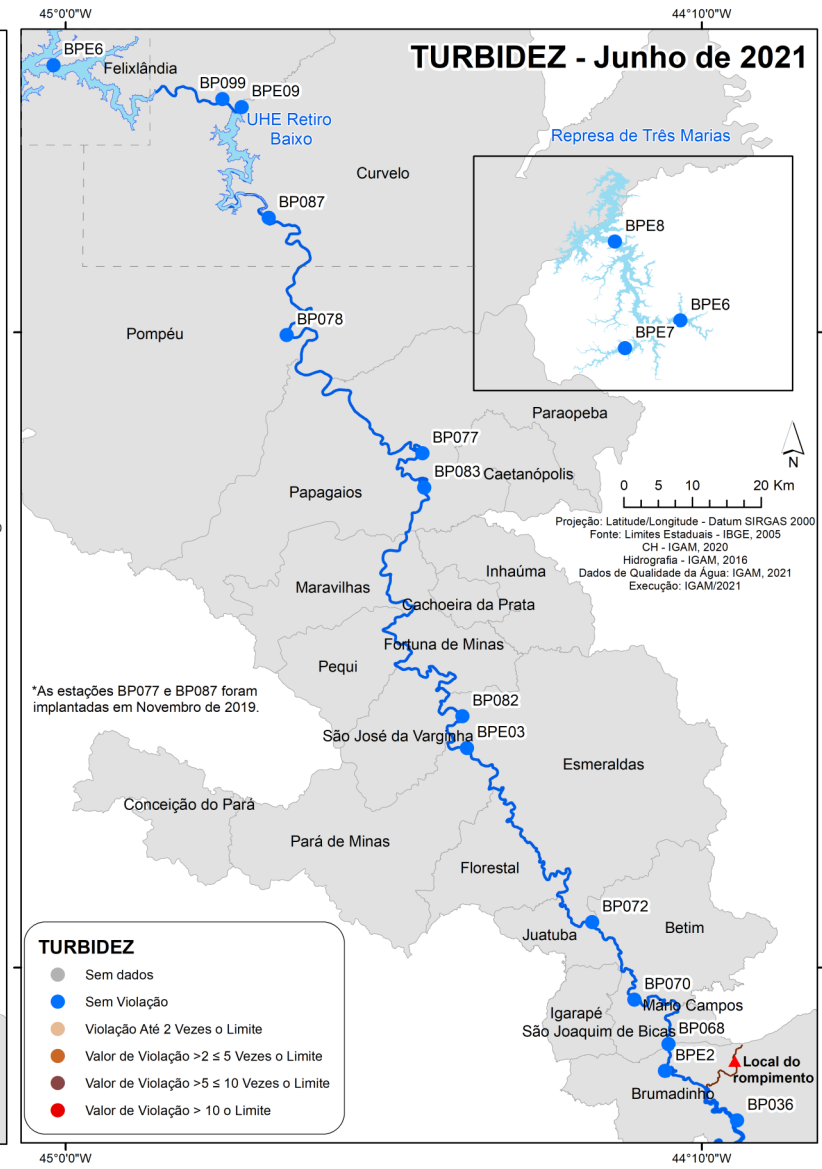
Mercúrio Total

Para o parâmetro mercúrio total não há registro de resultados insatisfatórios desde o mês de abril de 2019.

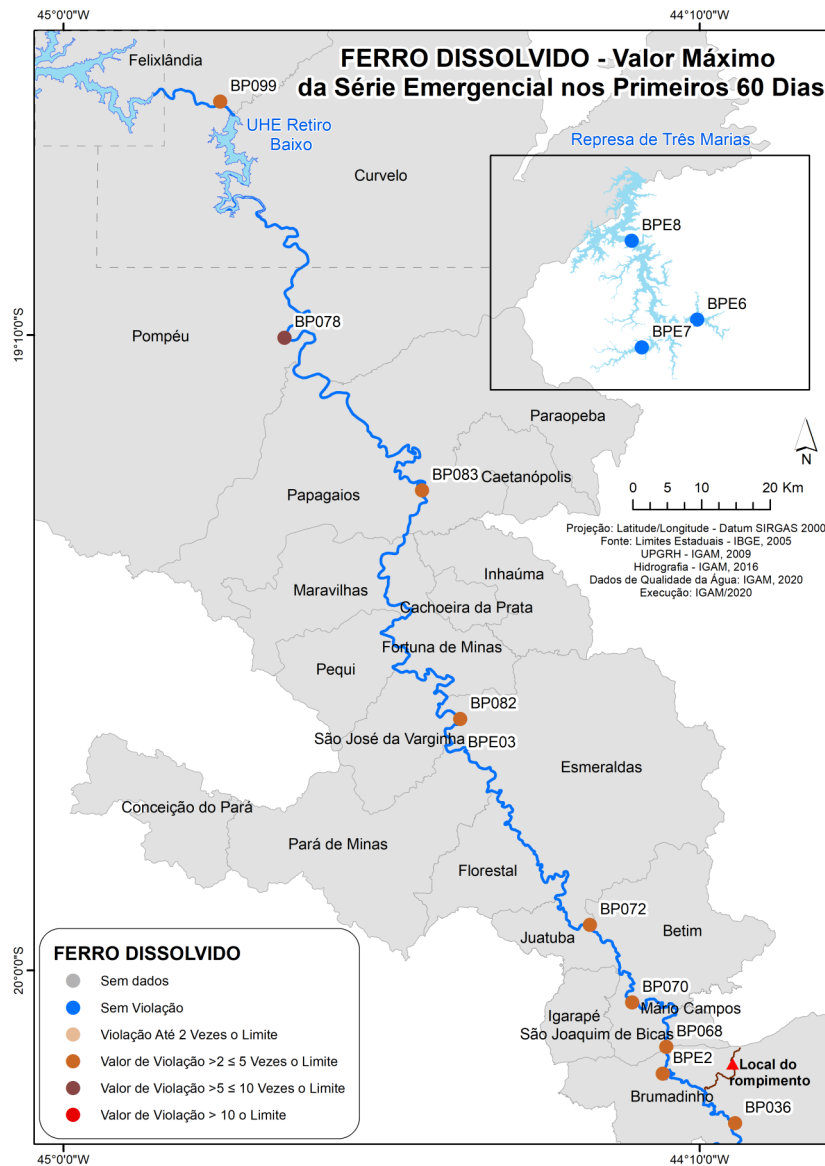
Ferro Dissolvido

O ferro dissolvido apresentou elevação em relação ao mês anterior no rio Paraopeba entre os pontos de amostragem a montante da confluência o ribeirão Ferro Carvão e o rio Paraopeba (BP036) até Esmeraldas (BP082). Esse aumento foi similar ao observado para o manganês e alumínio, o que sugere que além de ações antrópicas na região a montante há ainda a influência do rejeito liberado no rompimento da barragem.

O tributário ribeirão dos Gomes (BPE9), com foz depois de Retiro Baixo, apresentou a maior concentração de ferro dissolvido, em 10 de junho, valor igual a 0,76 mg/L que chegou a 2,5 vezes o limite de Classe 2 estabelecido na legislação.

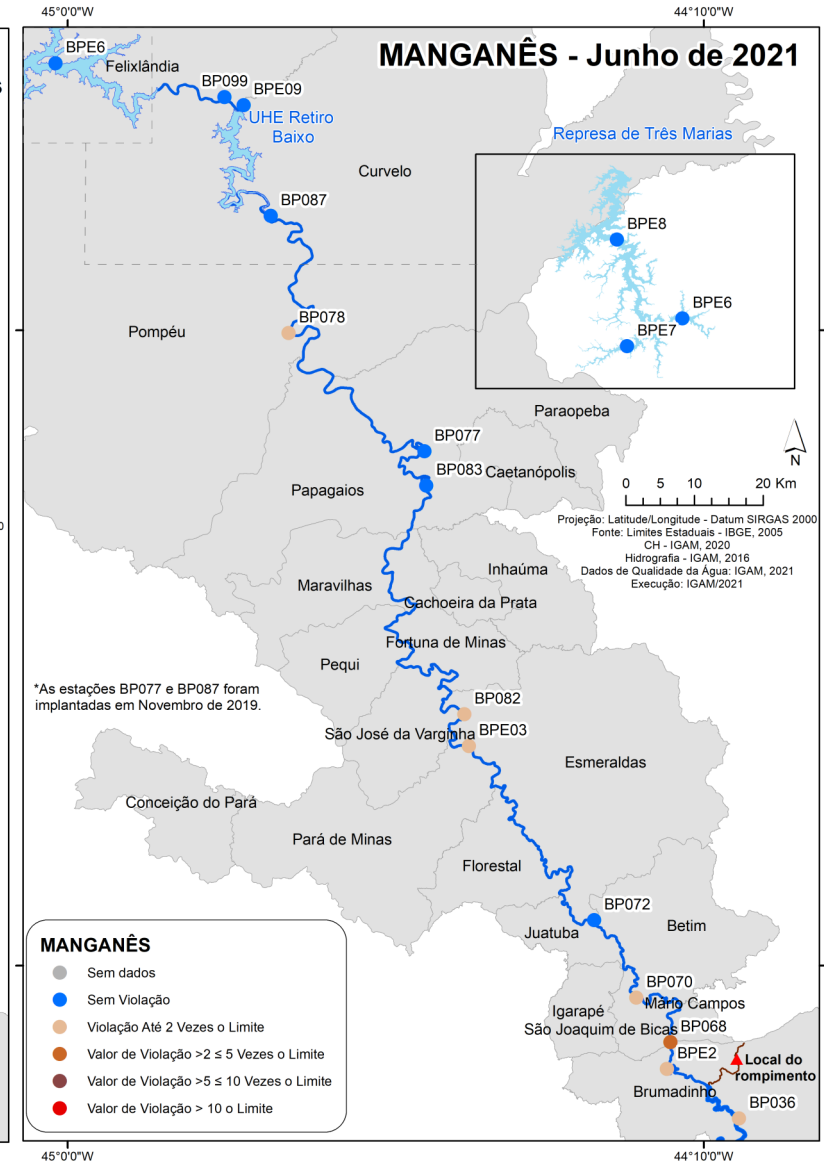
Manganês Total

No mês de junho de 2021, os resultados de manganês total estiveram acima do limite legal desde o trecho antes da confluência com o ribeirão Ferro Carvão (BP036) até Esmeraldas (BP082) e em Curvelo (BP078). Assim como discutido para o alumínio dissolvido, o valor insatisfatório de manganês foi encontrado desde a montante, o que sugere influência de impactos de outras atividades antrópicas na região a montante, além da presença do rejeito no leito do rio.

O resultado mais elevado foi registrado em Mário Campos (BP068) e chegou a 0,21 mg/L, duas vezes acima do limite legal (0,1 mg/L) em 7 de junho.
