Resumo da qualidade das águas nos locais monitorados ao longo do rio Paraopeba, após o rompimento na barragem 1 no complexo da Mina Córrego Feijão da Mineradora Vale/SA, município de Brumadinho - Minas Gerais

Apresentação

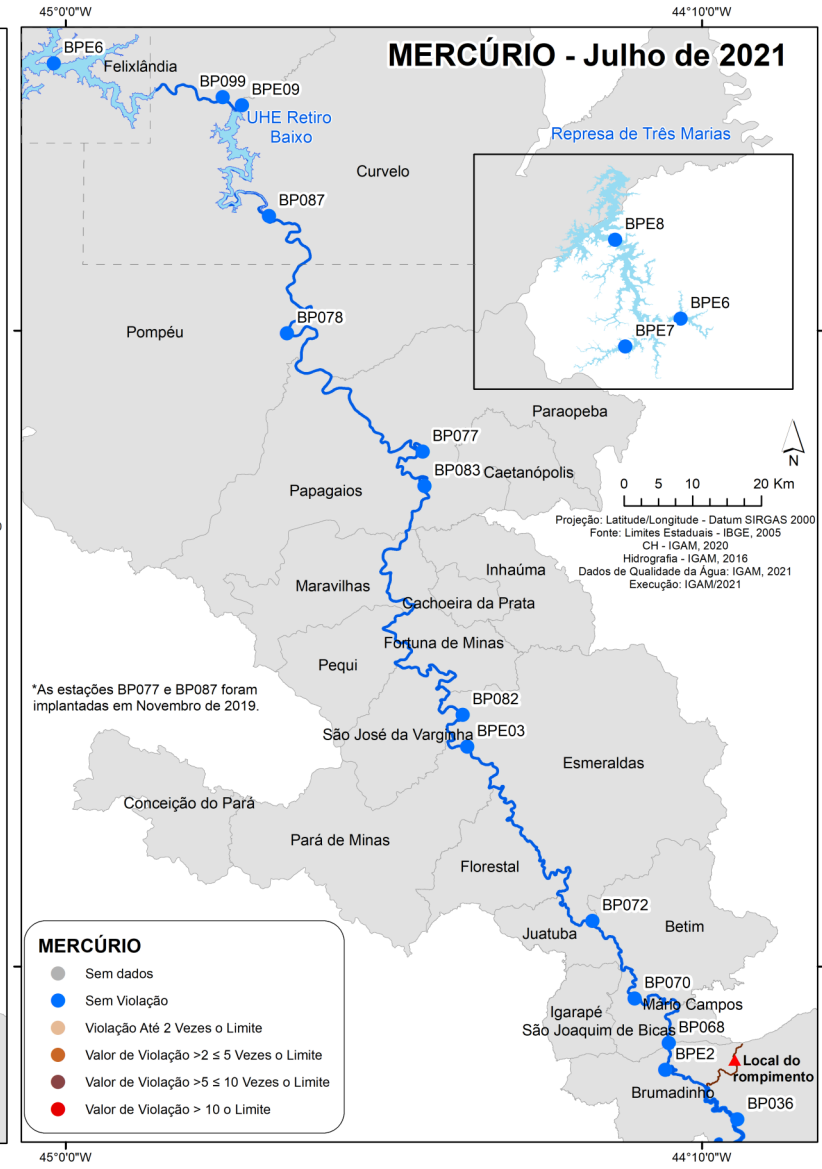
Mercúrio Total

A partir do mês de março de 2021, no qual iniciou-se a redução das chuvas, os resultados para chumbo total passaram a ser abaixo do limite legal em todo o rio Paraopeba. No mês de julho, os resultados para esse metal foram inferiores ao limite de detecção do método analítico utilizado. Tal fato foi favorecido pela ausência de chuvas no período.

Para o parâmetro mercúrio total não há registro de resultados insatisfatórios desde o mês de abril de 2019.

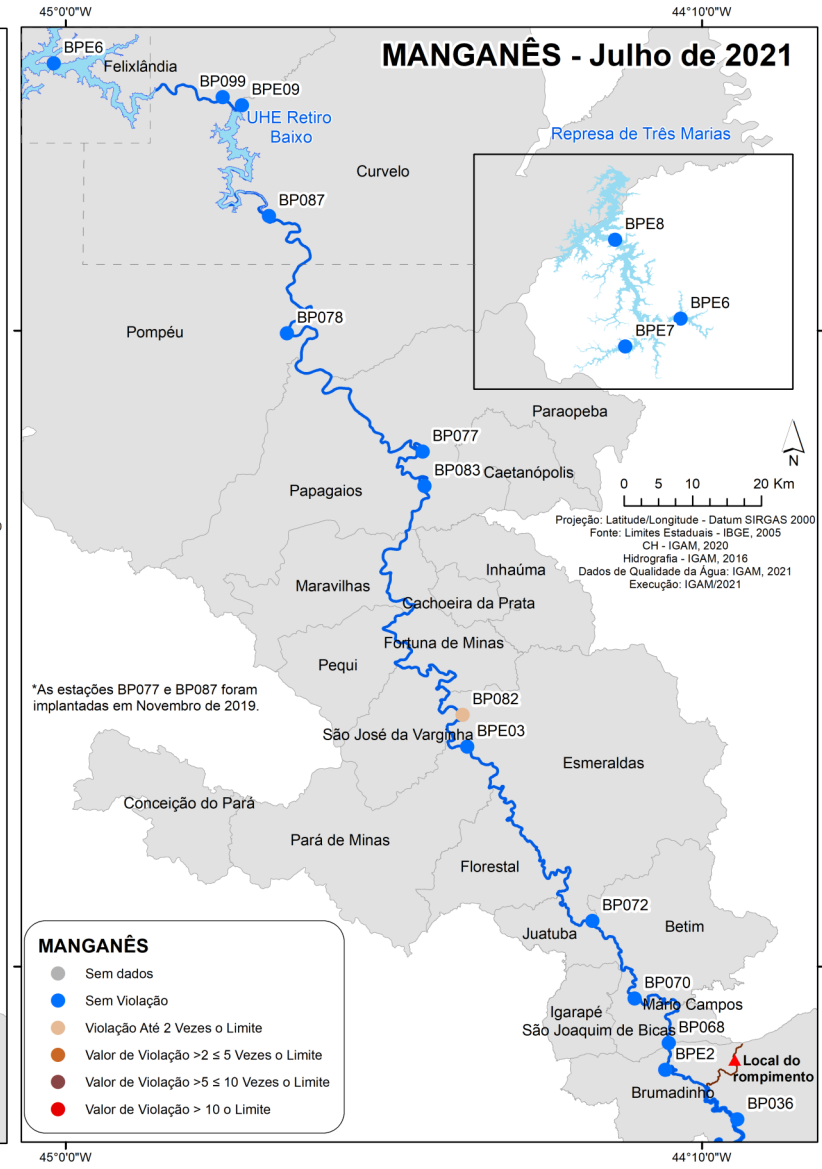
Manganês Total

No mês de julho de 2021, os resultados de manganês total foram inferiores em todos os pontos de amostragem em relação ao mês anterior. O resultado mais elevado foi registrado em Esmeraldas (BP082) no valor de 0,12 mg/L, no dia 13 de julho.
