### Resumo da qualidade das águas nos locais monitorados ao longo do rio Paraopeba, após o rompimento na barragem 1 no complexo da Mina Córrego Feijão da Mineradora Vale/SA, município de Brumadinho - Minas Gerais

#### Apresentação

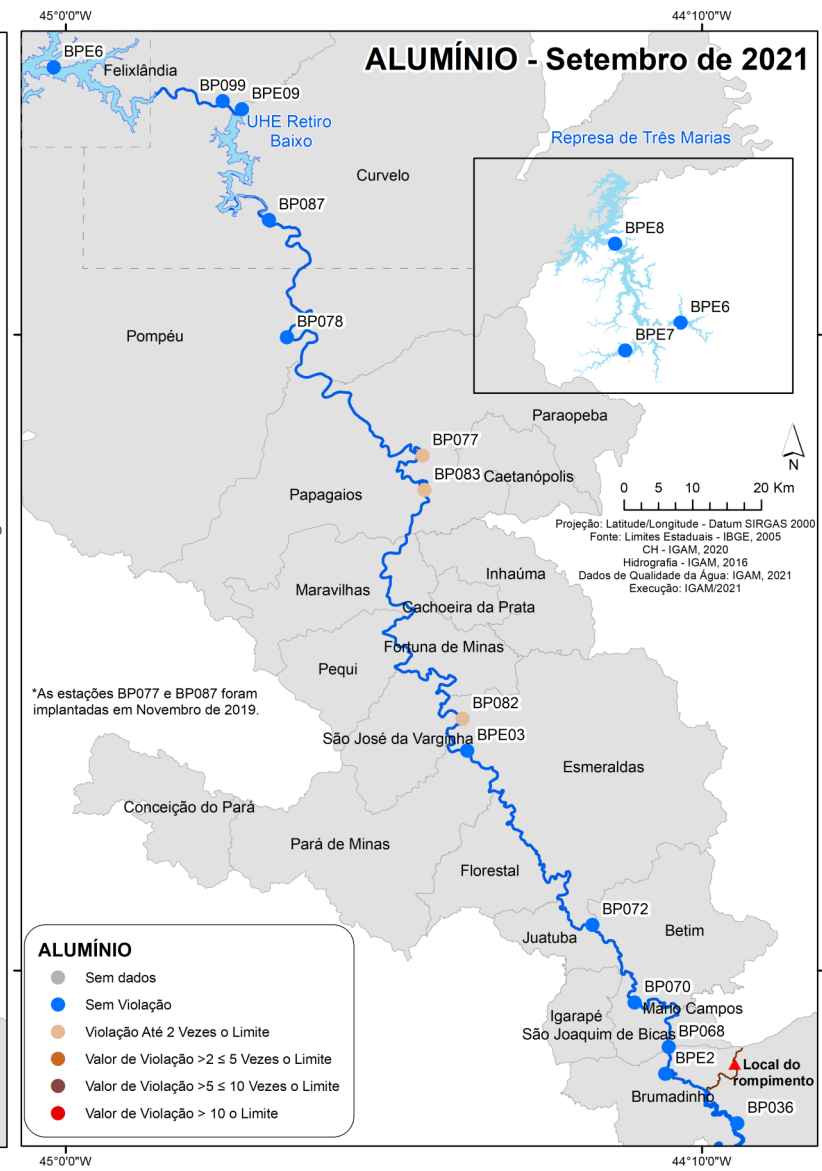
# Alumínio Dissolvido

Os resultados de alumínio dissolvido, em setembro, destacaram-se pelo aumento das concentrações nos pontos em Esmeraldas a Paraopeba (BP082, BP083 e BP077), que apresentaram valores acima do limite legal, a saber 0,11 mg/L, 0,16 mg/L e 0,12 mg/L, respectivamente. Esse aumento, mesmo sem ocorrência de chuvas, pode estar relacionado às outras ações antrópicas na região.

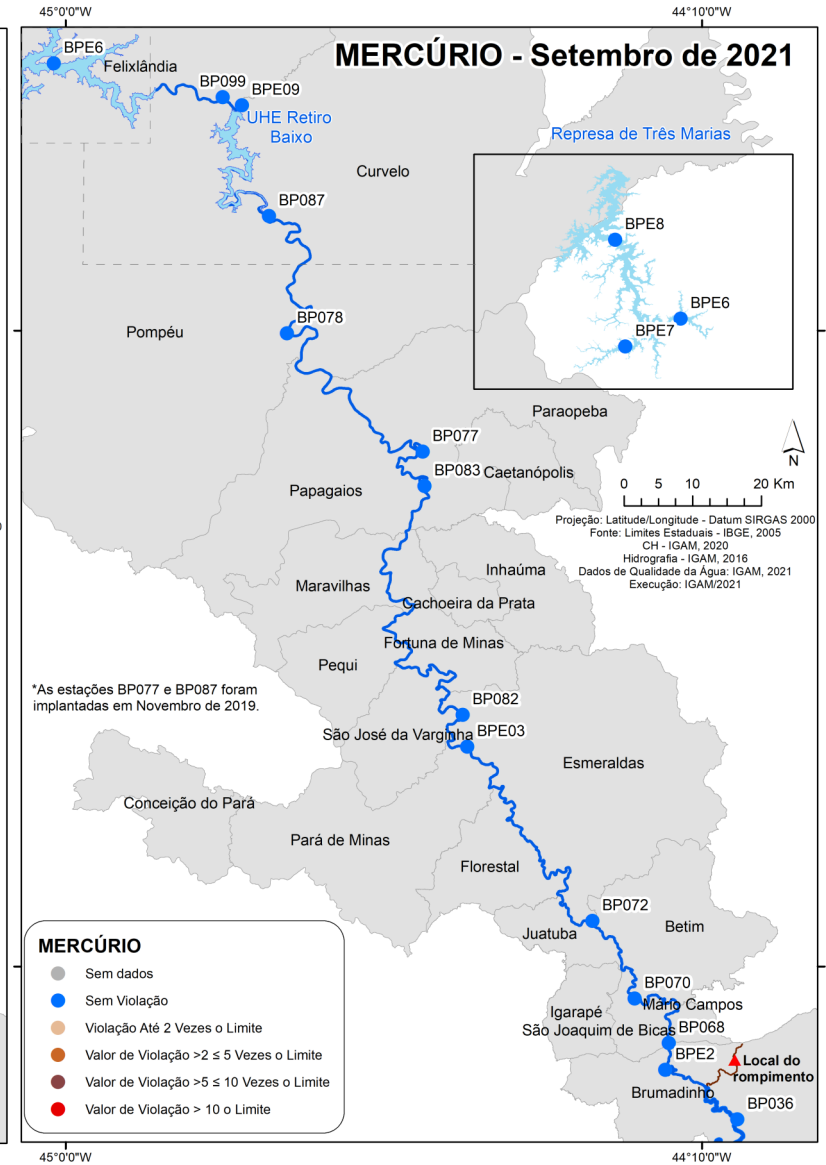
# Mercúrio Total

Para o parâmetro mercúrio total não há registro de resultados insatisfatórios desde o mês de abril de 2019.

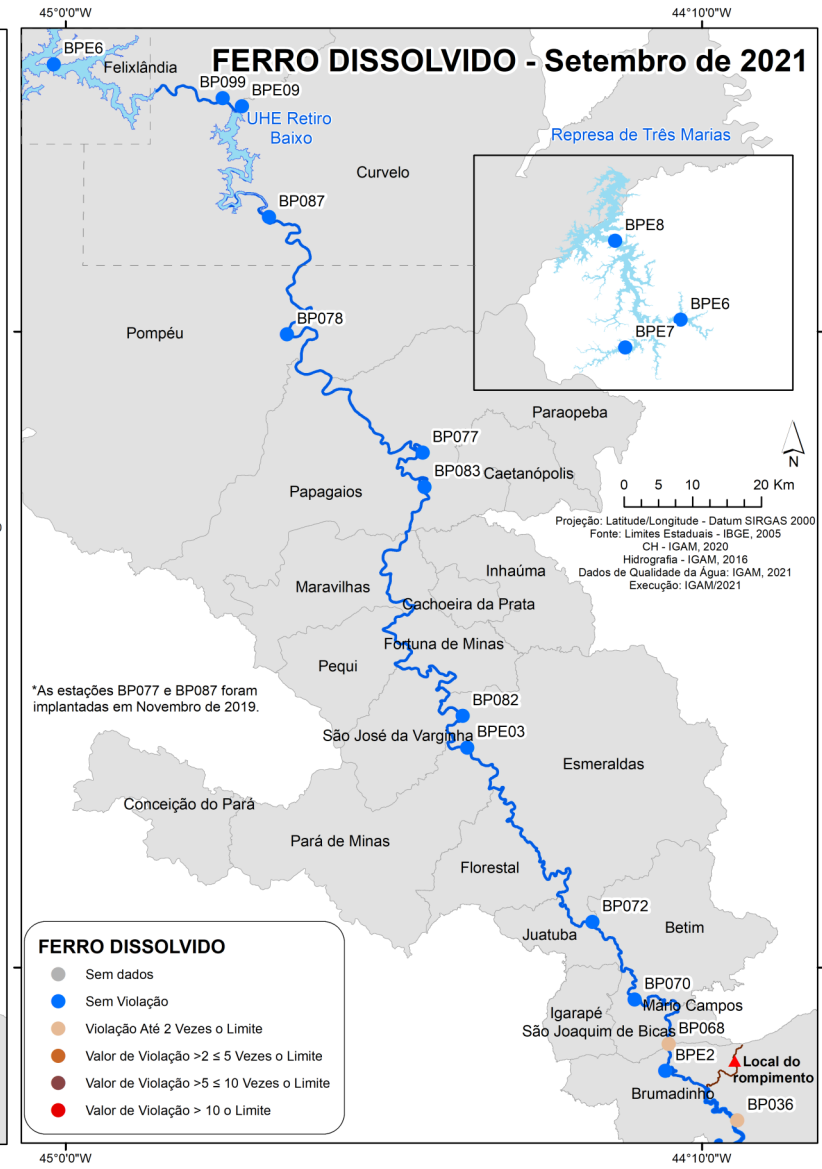
# Ferro Dissolvido

O ferro dissolvido apresentou elevação em relação ao mês anterior no rio Paraopeba entre os pontos a montante da confluência com o ribeirão Ferro Carvão (BP036) e Mario Campos (BP068), com valores de 0,34 mg/L e 0,32 mg/L, respectivamente. Esse aumento foi similar ao observado para o manganês e alumínio, o que sugere que além de ações antrópicas na região a montante há ainda a influência do rejeito liberado no rompimento da barragem.
