Bacia IP1

Índice de Qualidade da Água em 2021

BACIAS DOS RIOS ITABAPOANA (IB1) e ITAPEMIRIM (IP1) PANORAMA DA QUALIDADE DAS ÁGUAS SUPERFICIAIS 2021

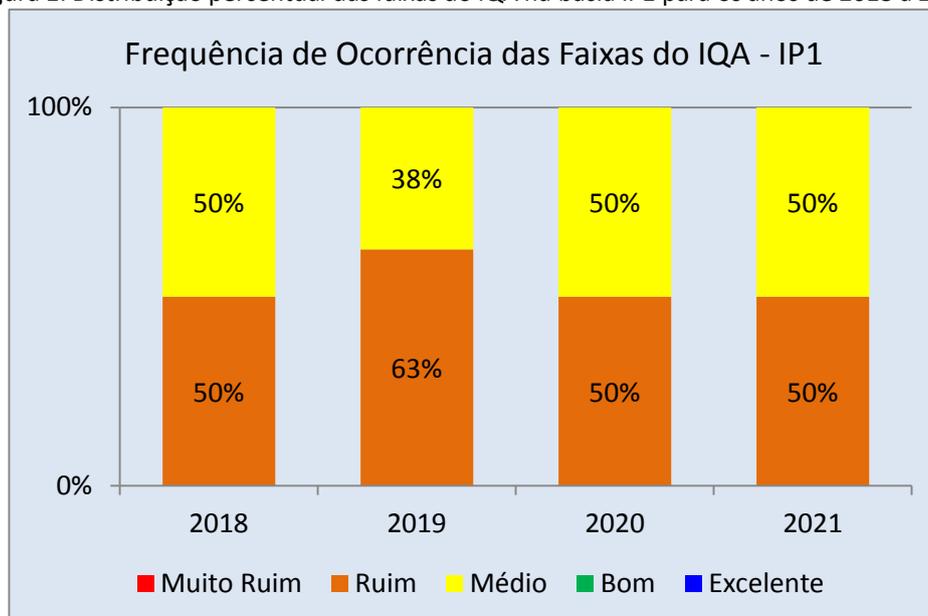
Na Figura 1 é apresentada a distribuição percentual das categorias do IQA para os anos de 2018 a 2021. De maneira geral não houve mudança na qualidade das águas na sub-bacia do rio Itapemirim em 2021 se comparado ao ano de 2020, uma vez que não houve variação da frequência de ocorrência de águas nas melhores e piores faixas. Ressalta-se que a ocorrência da qualidade muito ruim não foi observada desde 2018.

Figura 1: Distribuição percentual das faixas do IQA na bacia IP1 para os anos de 2018 a 2021.

Comparando-se a média anual do IQA de 2021 em relação a 2020 verificou-se que não houve melhoria em nenhuma estação de amostragem. As piores condições, representadas pela qualidade ruim, ocorreram em pelo menos uma campanha amostral no rio Pardo em Ibatiba (IP001) e na ponte sobre o córrego Boa Vista (IP003).

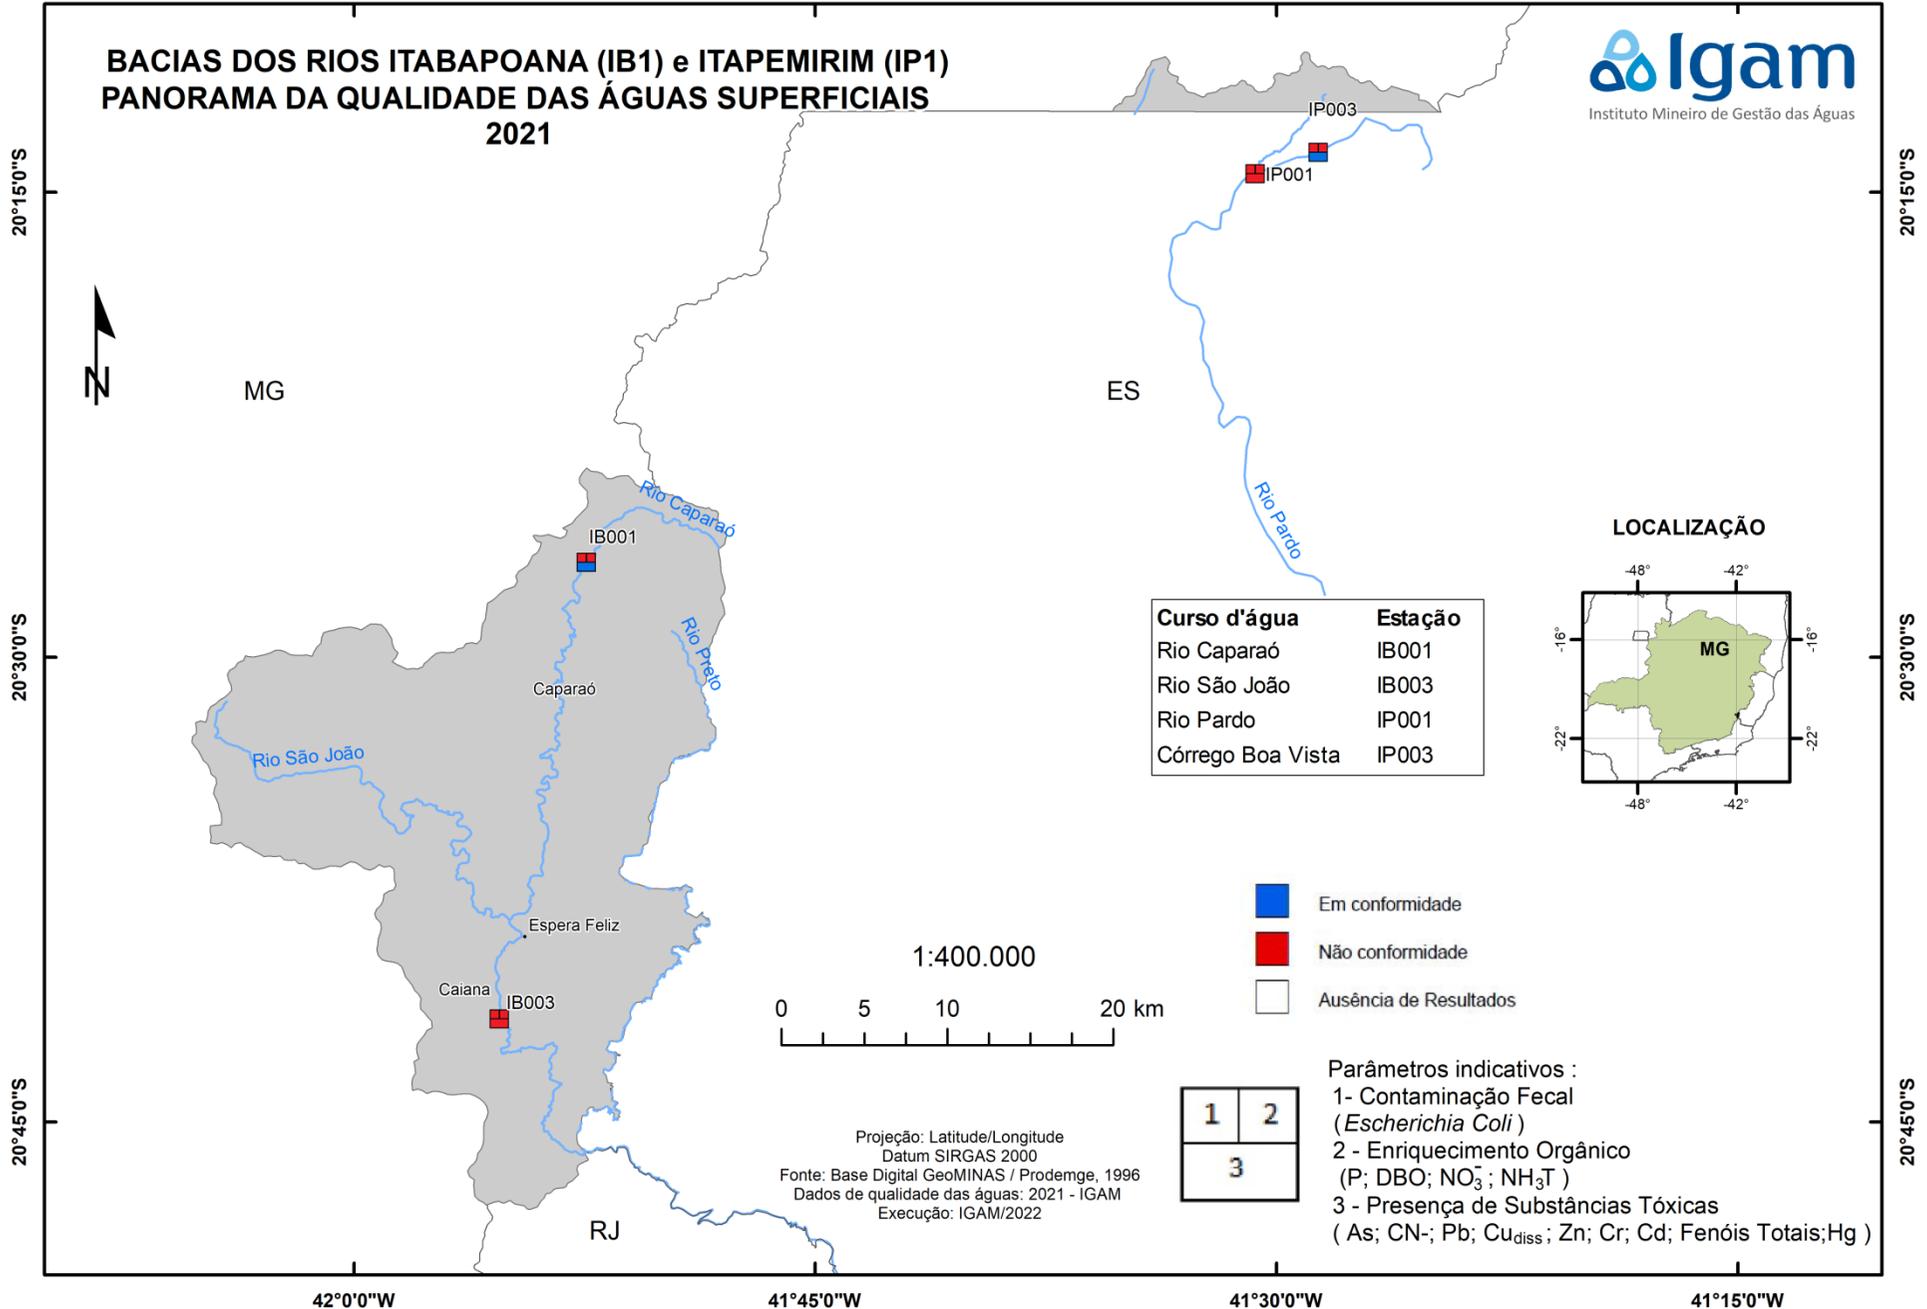
O mapa abaixo apresenta estações da bacia hidrográfica IP1, onde cada estação de monitoramento foi avaliada segundo esses três indicativos. Considerou-se que se pelo menos uma medição de determinado parâmetro estivesse em desacordo com os limites da legislação, aquele parâmetro seria considerado em desconformidade no ano de 2021. A pior situação identificada no conjunto total dos resultados dos parâmetros define a situação do indicativo no período em consideração.

A coloração vermelha, no local selecionado para a representação do indicativo (1, 2 ou 3, de acordo com a legenda no mapa), indica que houve desconformidade para algum dos parâmetros avaliados e a azul indica que todos os parâmetros avaliados estiveram em conformidade.

Curso d'água	Estação
Rio Caparaó	IB001
Rio São João	IB003
Rio Pardo	IP001
Córrego Boa Vista	IP003

- 1- Contaminação Fecal (*Escherichia Coli*)
- 2 - Enriquecimento Orgânico (P; DBO; NO₃⁻; NH₃T)
- 3 - Presença de Substâncias Tóxicas (As; CN⁻; Pb; Cu_{diss}; Zn; Cr; Cd; Fenóis Totais; Hg)

Considerando-se apenas os três grupos de parâmetros apresentados no mapa, na Tabela 1 são listados aqueles que não atenderam ao limite estabelecido para a classe de enquadramento nas estações de amostragem da bacia em 2021.

Os resultados verificados estão associados aos lançamentos de esgotos sanitários, sobretudo do município de Ibatiba (ES). A qualidade das águas pode ter sido agravada também pelas atividades de silvicultura e agropecuária. Além disso, as cargas difusas, os processos erosivos e o assoreamento também contribuem para impactar a qualidade das águas. Dessa forma, para que as águas sejam devolvidas às suas adequadas condições de qualidade, são necessários investimentos em saneamento básico, manejo adequado do solo, preservação da vegetação marginal e ações de educação ambiental.
