Resumo da qualidade das águas nos locais monitorados ao longo do rio Paraopeba, após o rompimento na barragem 1 no complexo da Mina Córrego Feijão da Mineradora Vale/SA, município de Brumadinho - Minas Gerais

Última medição - fevereiro de 2022

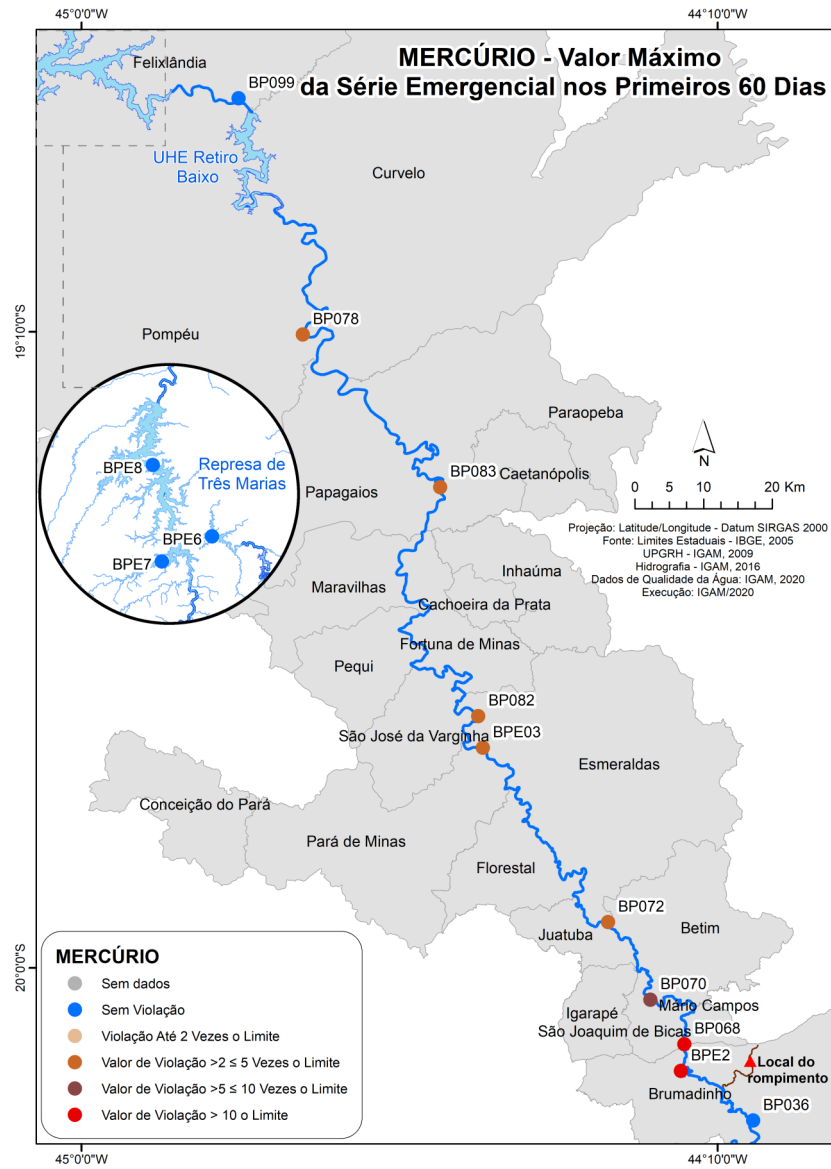
Mercúrio Total

Para o parâmetro mercúrio total não há registro de resultados insatisfatórios desde o mês de abril de 2019.
