Bacia IU1

Índice de Qualidade da Água em 2022

BACIAS DOS RIOS ITAÚNAS (IU1) e PERUÍPE (PE1) PANORAMA DA QUALIDADE DAS ÁGUAS SUPERFICIAIS 2022

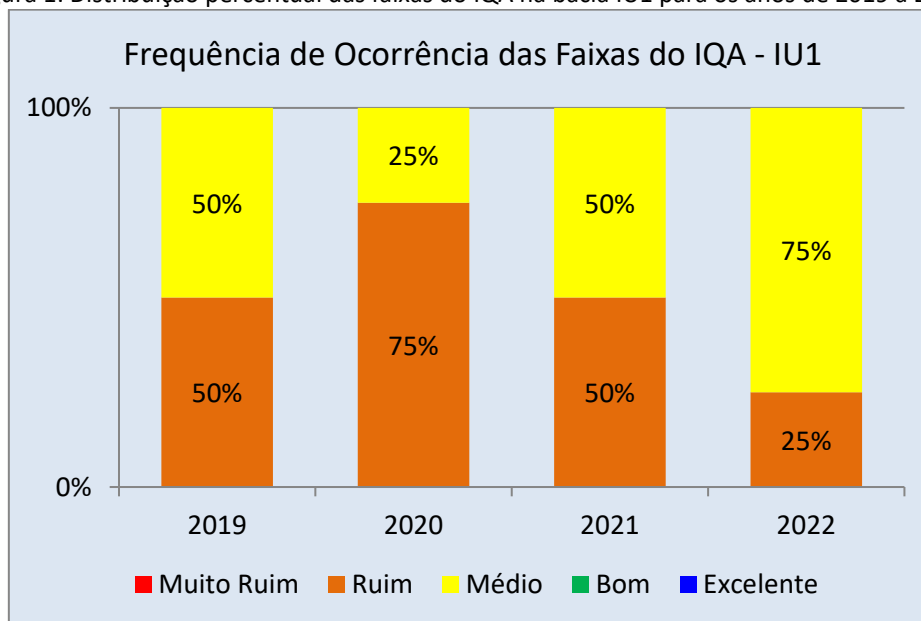
Na Figura 1 é apresentada a distribuição percentual das categorias do IQA para os anos de 2019 a 2022. De maneira geral a qualidade das águas na sub-bacia do Rio Itaúnas apresentou melhoria em relação ao ano de 2021, em função da redução da frequência de ocorrência de águas nas piores faixas. Ressalta-se que a ocorrência da qualidade muito ruim não foi observada desde 2019.

Figura 1: Distribuição percentual das faixas do IQA na bacia IU1 para os anos de 2019 a 2022.

Comparando-se a média anual do IQA de 2022 em relação a 2021 verificou-se que não houve melhoria em nenhuma estação de amostragem. As piores condições, representadas pela qualidade ruim, ocorreram em pelo menos uma campanha amostral no Córrego Barreado, no limite entre Pedro Canário(ES) e Montanha(ES) (IU001).
