ENCARTE ESPECIAL SOBRE A QUALIDADE DAS ÁGUAS DO RIO DOCE APÓS 1 ANO DO ROMPIMENTO DE BARRAGEM DE FUNDÃO - 2015/2016

Belo Horizonte, novembro de 2016

MONITORAMENTO DA QUALIDADE DAS ÁGUAS SUPERFICIAIS DO RIO DOCE NO ESTADO DE MINAS GERAIS

**ENCARTE ESPECIAL SOBRE A QUALIDADE DA
ÁGUA DO RIO DOCE APÓS O ROMPIMENTO DE
BARRAGEM DA SAMARCO NO DISTRITO DE
BENTO RODRIGUES – MARIANA/MG**

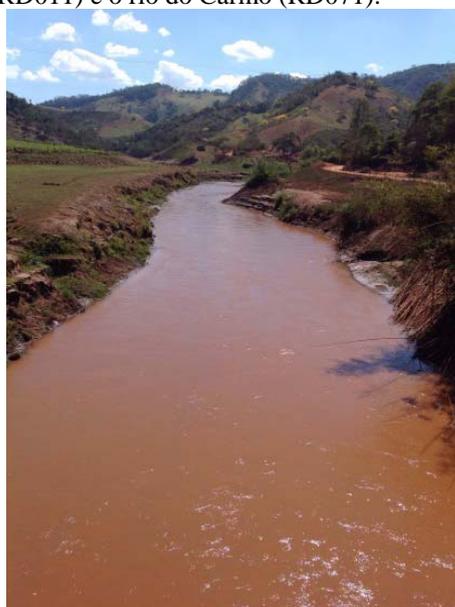
Rio Gualaxo do Norte (RD011)

Figura 1. Fotos tiradas em agosto de 2016, referentes ao primeiro trecho, o rio Gualaxo do Norte (RD011) e o rio do Carmo (RD071).

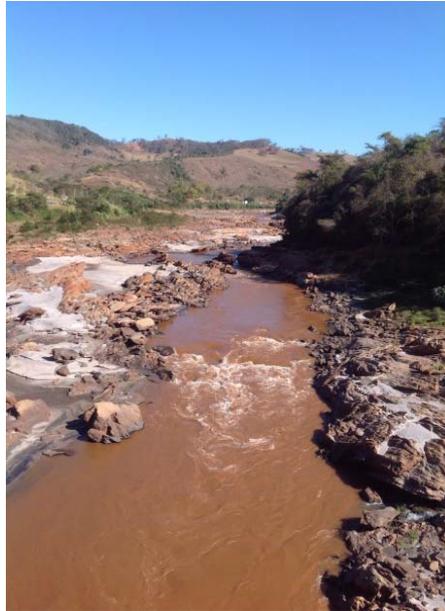
Rio Doce a montante de Candonga (RD072)

O segundo trecho (**Figura 2**), montante de Candonga, consta da estação de monitoramento no rio Doce no município de Rio Doce (RD072), a montante da UHE Risoleta Neves (Candonga), pelo fato de ser a primeira estação após a confluência com

Figura 2. Foto tirada em agosto de 2016, referente ao segundo trecho avaliado, o rio Doce a montante de Candonga (RD072).

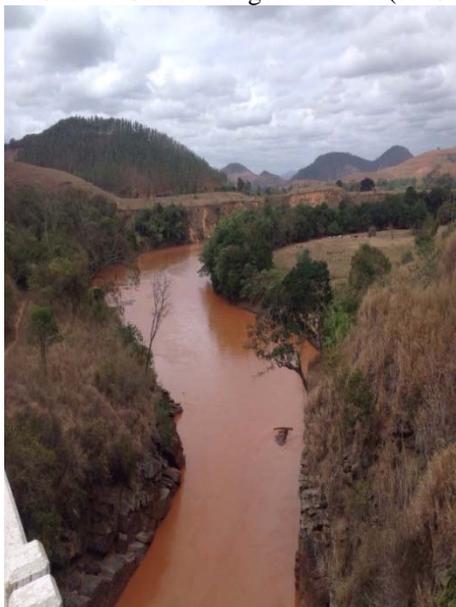
Rio Doce, entre os municípios de Rio Casca e São Domingos do Prata (RD019)

Figura 3. Fotos tiradas em agosto de 2016, referentes ao terceiro trecho avaliado, entre os municípios de Rio Casca e São Domingos do Prata (RD019) e Periquito (RD083).

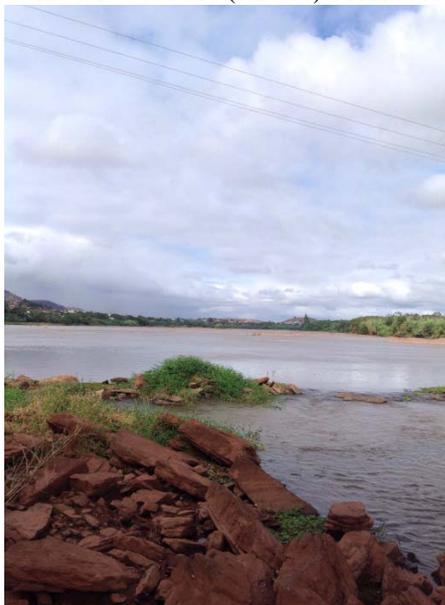
Rio Doce, no município de Gov. Valadares (RD044)

Figura 4. Fotos tiradas em agosto de 2016, referentes ao terceiro trecho avaliado, entre os municípios de Governador Valadares (RD044) e Aimorés (RD067).

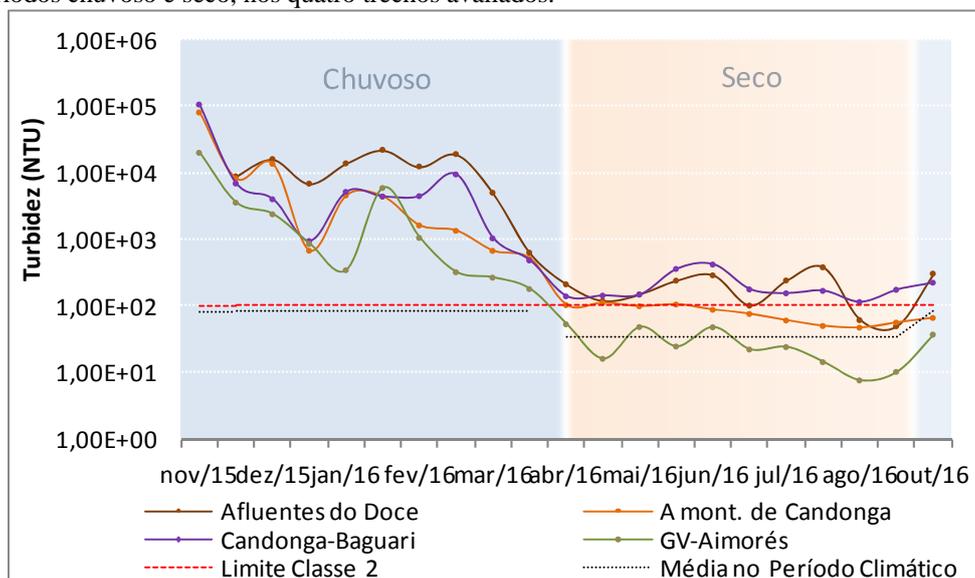
observados valores de turbidez da ordem de centenas milhares de unidades de turbidez. como, por exemplo, na estação no município de Marliéria (RD023), que apresentou o maior valor para esse parâmetro (606.200 NTU) no dia 7 de novembro de 2015.

A partir dos gráficos é possível observar que ocorreu um comportamento de abrandamento tanto dos valores de turbidez quanto de sólidos, em todos os quatro trechos, conforme o deslocamento da pluma e a passagem do tempo. Observa-se que no trecho final, a partir do município de Governador Valadares (RD044), os valores de turbidez se apresentam, desde o mês de abril de 2016, dentro do limite de Classe 2 (100 mg/L) e dentro da normalidade esperada para a série histórica de cada estação de amostragem (83 NTU, no período chuvoso, e 35 NTU, no período seco).

Figura 6: Médias quinzenais dos resultados de turbidez obtidos no monitoramento emergencial, em escala logarítmica, durante os períodos chuvoso e seco, nos quatro trechos avaliados.

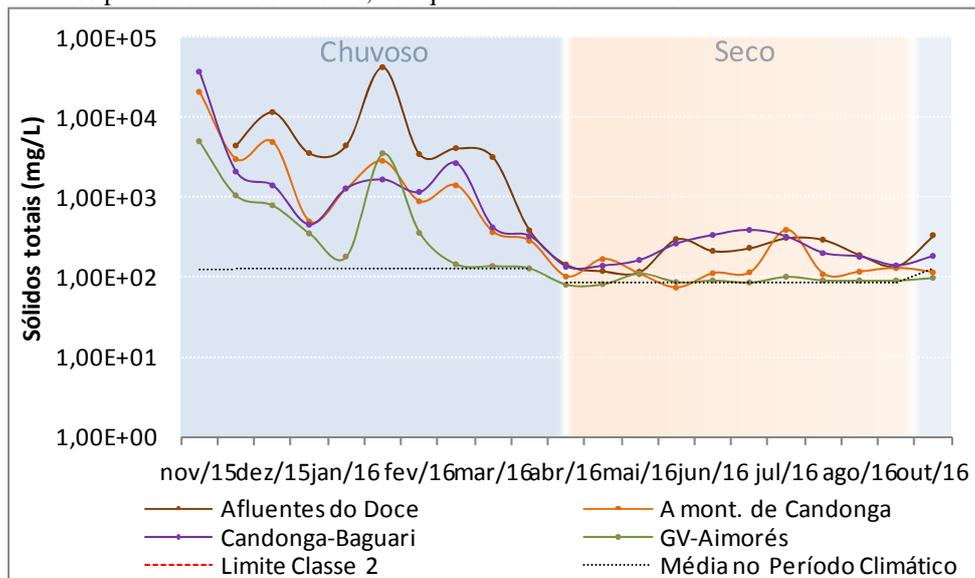
O mesmo comportamento foi observado para os sólidos totais, uma vez que nos trechos localizados mais próximo ao evento (afluentes, a montante de Candonga e Candonga-Baguari), os resultados desse parâmetro apresentaram valores na ordem de centenas de milhares no primeiro mês de monitoramento, em decorrência da presença do rejeito. Destaque para o município de Marliéria (RD023), localizado no terceiro trecho (Candonga-Baguari), onde o resultado de sólidos totais chegou a atingir valor igual a 344.980 mg/L, no dia 07 de novembro de 2015. Ressalta-se que os resultados obtidos indicam que a maior parcela da medida dos sólidos totais está relacionada aos sólidos em suspensão totais. Ao longo do monitoramento, apesar das oscilações, os valores apresentaram uma redução, e a partir do mês de abril de 2016, registros inferiores ao esperado para a série histórica de monitoramento foram obtidos no segundo trecho (RD072) e no quarto trecho (RD044, RD045, RD053, RD058, RD059 e RD067). O município de Marliéria (RD023) apresentou, no início do monitoramento emergencial, o maior valor de sólidos totais e, na última coleta (11 de outubro de 2016), foi registrado valor igual a 206 mg/L.

Figura 7: Médias quinzenais dos resultados de sólidos totais obtidos no monitoramento emergencial, em escala logarítmica, durante os períodos chuvoso e seco, nos quatro trechos avaliados.

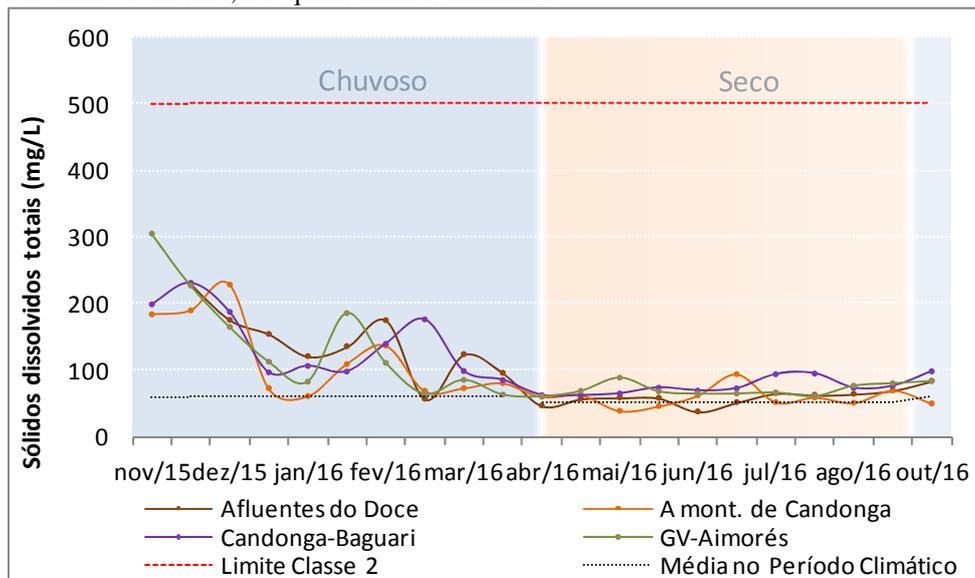
Em relação aos resultados de sólidos dissolvidos totais, verificam-se as médias mais altas no início do período chuvoso, entre novembro e dezembro, em todos os trechos, chegando à média de 304 mg/L, no trecho GV-Aimorés. Registra-se que o valor mais alto de sólidos dissolvidos (2110 mg/L) foi encontrado nesse mesmo trecho, em novembro de 2015, na estação RD058, no município de Conselheiro Pena, sendo este o único resultado a violar o limite de sólidos dissolvidos totais (limite = 500 mg/L). Na sequência, picos de menor intensidade também ocorreram entre janeiro e março de 2016 em todos os trechos, atingindo média de 185 mg/L entre Governador Valadares e Aimorés.

No período seco, observam-se valores menores se comparados ao período chuvoso, contudo, os trechos ainda apresentam-se, em sua maioria, acima da média histórica (59 mg/L no período chuvoso e 50 mg/L no período seco), sobretudo no trecho Candonga - Baguari, com valores de 131 mg/L em julho e 110 mg/L em agosto de 2016, nas estações RD019, em Rio Casca, e RD083, em Periquito, respectivamente. Com relação aos dados da última coleta, realizada na primeira semana de outubro, o menor valor de sólidos dissolvidos (49 mg/L) foi registrado na estação RD072 (trecho a montante de Candonga), em Rio Doce, e o maior valor (108 mg/L), na estação RD083 (trecho de Candonga – Baguari), **Figura 8**.

Figura 8: Médias quinzenais dos resultados de sólidos dissolvidos totais obtidos no monitoramento emergencial, durante os períodos chuvoso e seco, nos quatro trechos avaliados.

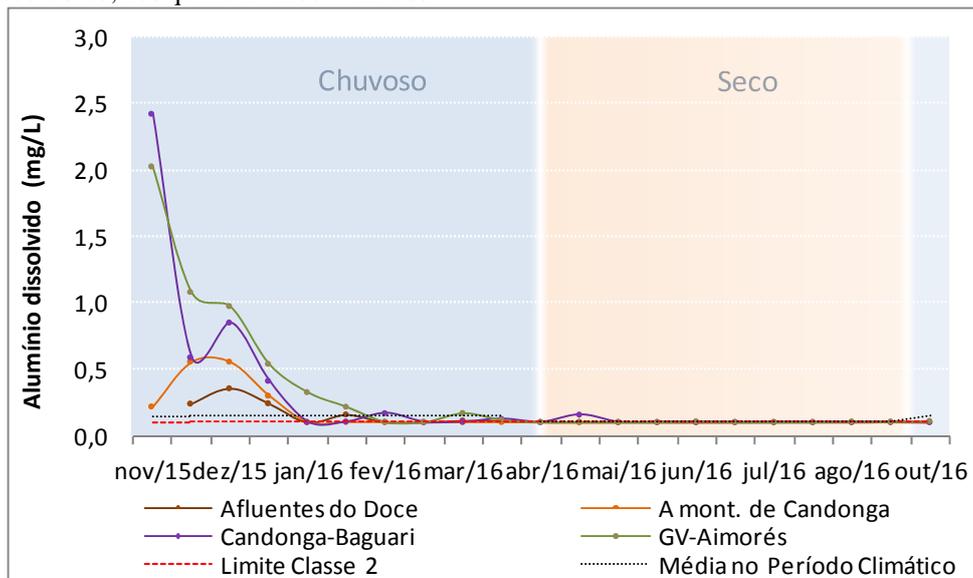
Após o rompimento da barragem de Fundão, verificam-se em todos os trechos, médias mais altas de alumínio dissolvido no início do período chuvoso, de novembro a dezembro de 2015, sobretudo nos trechos de Candonga-Baguari e de Governador Valadares-Aimorés, conforme apresentado na **Figura 9**. Nesse período, os valores mais altos de alumínio dissolvido foram encontrados na estação RD033 (32,2 mg/L), em Belo Oriente, e na estação RD059 (10,6 mg/L), em Resplendor, ambos no mês de novembro de 2015. A partir de janeiro de 2016, as médias apresentam uma expressiva redução, ficando próximas das médias históricas do monitoramento realizado pelo IGAM (0,14 mg/L no período seco e 0,10 mg/L no período chuvoso).

Ressalta-se que, a partir de maio de 2016, as médias quinzenais de alumínio dissolvido em cada trecho avaliado encontram-se dentro do limite de classe (0,1 mg/L). Contudo, alguns resultados apresentaram-se acima do limite de classe, como nas estações RD044, em Governador Valadares, e RD053, em Tumiritinga que registraram, ambas, 0,13 mg/L de alumínio no mês de agosto de 2016. Com relação aos dados da última coleta, ocorrida na primeira semana de outubro, a exceção dos resultados encontrados na estação RD045, em Governador Valadares (0,14 mg/L) e RD059, em Resplendor (0,11 mg/L), todos os valores estão abaixo do limite de classe e abaixo, também, da média histórica do monitoramento no período chuvoso (0,1 mg/L).

Figura 9: Médias quinzenais dos resultados de alumínio dissolvido, obtidos no monitoramento emergencial, durante os períodos chuvoso e seco, nos quatro trechos avaliados.

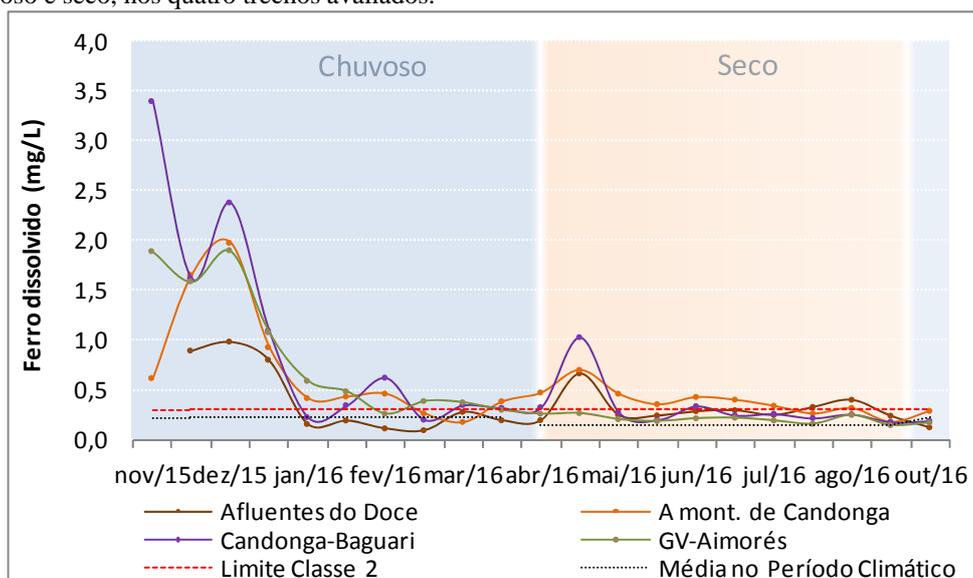
Figura 10: Médias quinzenais dos resultados de ferro dissolvido, obtidos no monitoramento emergencial, durante os períodos chuvoso e seco, nos quatro trechos avaliados.

As médias quinzenais de ferro dissolvido apontam que os maiores picos foram registrados nos meses de novembro (3,4 mg/L) e dezembro de 2015 (2,4 mg/L), ambos no trecho do rio Doce Candonga-Baguari. Com efeito, o maior valor de ferro dissolvido individualmente registrado nos últimos 12 meses foi no Rio Doce a jusante da cachoeira escura, no município de Belo Oriente⁵, onde o parâmetro atingiu 32,26 mg/L, ou seja, acima do limite de Classe 2 (0,3 mg/L), no dia 8 de novembro de 2015.

quinzenais estiveram abaixo do limite legal, porém, ainda acima da média histórica do rio Doce para o período seco (0,14mg/L). Nas duas últimas campanhas amostrais, pela primeira vez, as médias de ferro dissolvido estiveram abaixo do limite de classe em todos os trechos. De fato, as coletas mais recentes mostram que, mesmo isoladamente, nenhum ponto de monitoramento apresentou violação do limite legal para ferro dissolvido. Assim, o maior valor atingido nessas medições esteve abaixo do limite legal, sendo de 0,282 mg/L, encontrado na data de 10 de outubro de 2016, no rio Doce logo após sua formação, depois da confluência dos rios Piranga e do Carmo⁶.

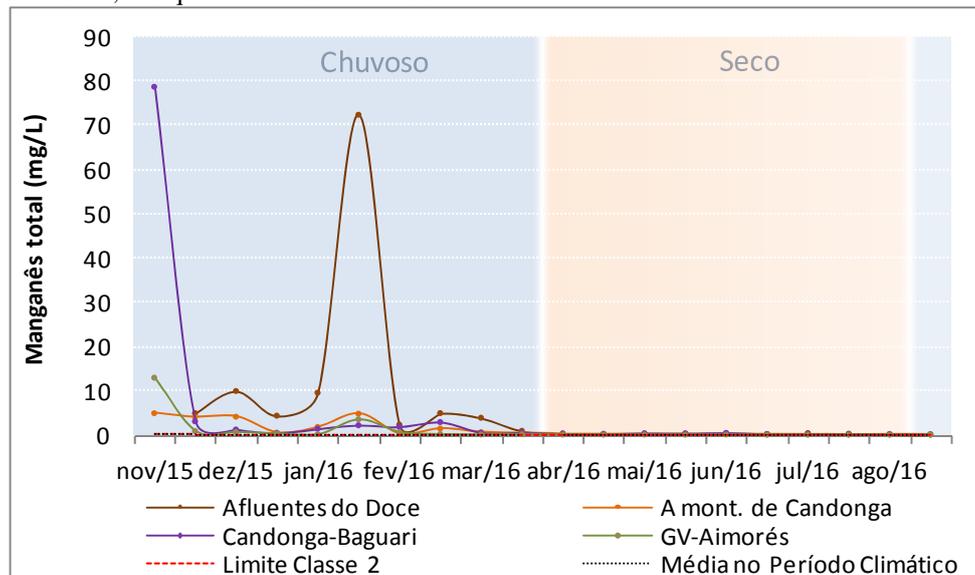
Figura 11: Médias quinzenais dos resultados de manganês total obtidos no monitoramento emergencial, durante os períodos chuvoso e seco, nos quatro trechos avaliados.

Quanto às médias de manganês total, destacam-se dois picos ocorridos no período chuvoso, ambos acima de 70 mg/L, sendo um na primeira quinzena de novembro de 2015, no trecho do rio Doce Candonga-Baguari, e outro na segunda quinzena de janeiro, nos afluentes do rio Doce. No restante do período chuvoso, todas as médias variaram quase sempre muito acima da média histórica no rio Doce (0,16 mg/L), ao longo de todos os trechos.

Considerando individualmente os valores em cada ponto, tem-se que o pior resultado ocorreu no primeiro dia de monitoramento (7 de novembro de 2016), no ponto localizado no rio Doce a montante da comunidade de Cachoeira dos Óculos, município de Marliéria⁷. Esse valor atingiu 936 mg/L, estando mais de 9.000 (nove mil) vezes acima do limite legal.

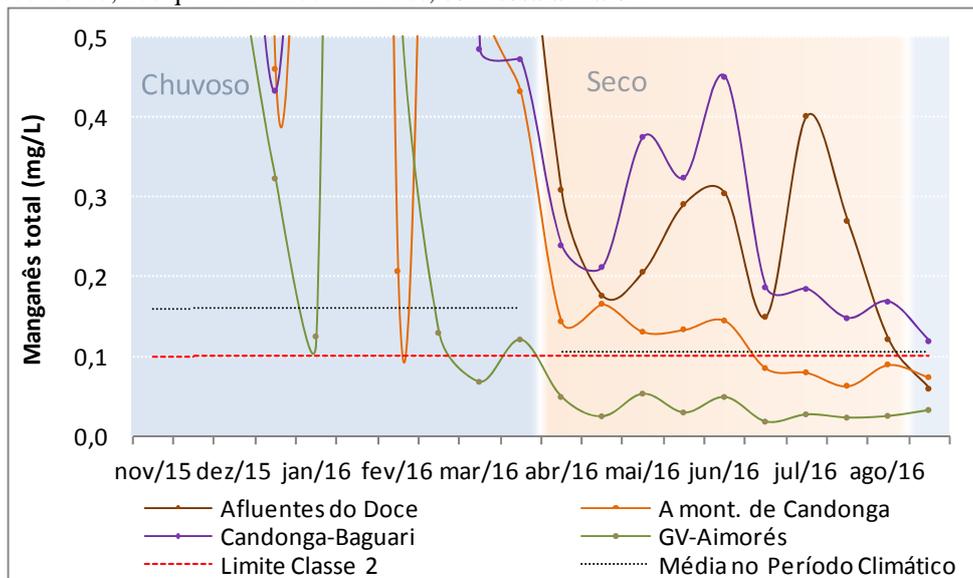
Figura 12: Médias quinzenais dos resultados de manganês total obtidos no monitoramento emergencial, durante os períodos chuvoso e seco, nos quatro trechos avaliados, **com escala maior.**

No período seco, observa-se a aproximação das médias de manganês total para a normalização, embora ainda tenham se apresentado, na sua maioria, muito acima do limite legal e da média do rio Doce para o período (0,11 mg/L). Podem ser consideradas como regiões mais impactadas, nesse caso, para o período seco, os afluentes do rio Doce e o trecho Candonga-Baguari. Destaca-se que, no trecho do rio Doce entre Governador Valadares e Aimorés, desde o início do período seco, as médias de manganês total estiveram abaixo tanto do limite de classe, quanto da média histórica para o período. Nas últimas campanhas, os afluentes do rio Doce e o trecho a montante da barragem de Candonga também passaram para essa situação, sendo que apenas o trecho Candonga-Baguari ainda não apresentou nenhuma média abaixo da média histórica para o rio Doce.
