Resumo da qualidade das águas nos locais monitorados ao longo do rio Paraopeba, após o rompimento das barragens no complexo da Mina Córrego do Feijão da Mineradora Vale/SA, município de Brumadinho - Minas Gerais

Apresentação

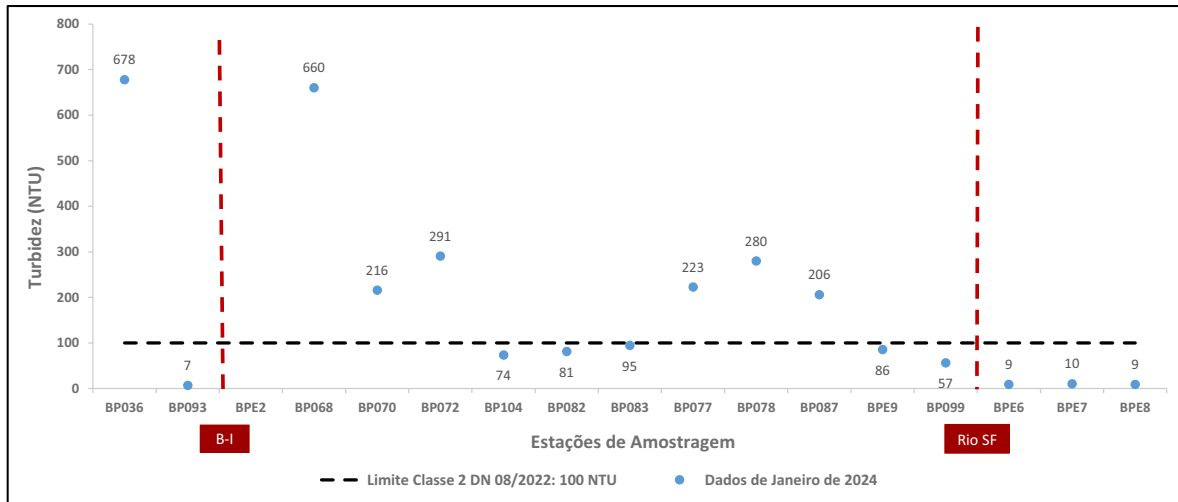
Figura 7 - Resultados de turbidez para janeiro de 2024

A turbidez no rio Paraopeba apresentou resultados mais altos esse mês, devido às maiores vazões do rio e às chuvas em suas cabeceiras, que proporcionam ressuspensão de partículas já sedimentadas, causando a elevação da turbidez.

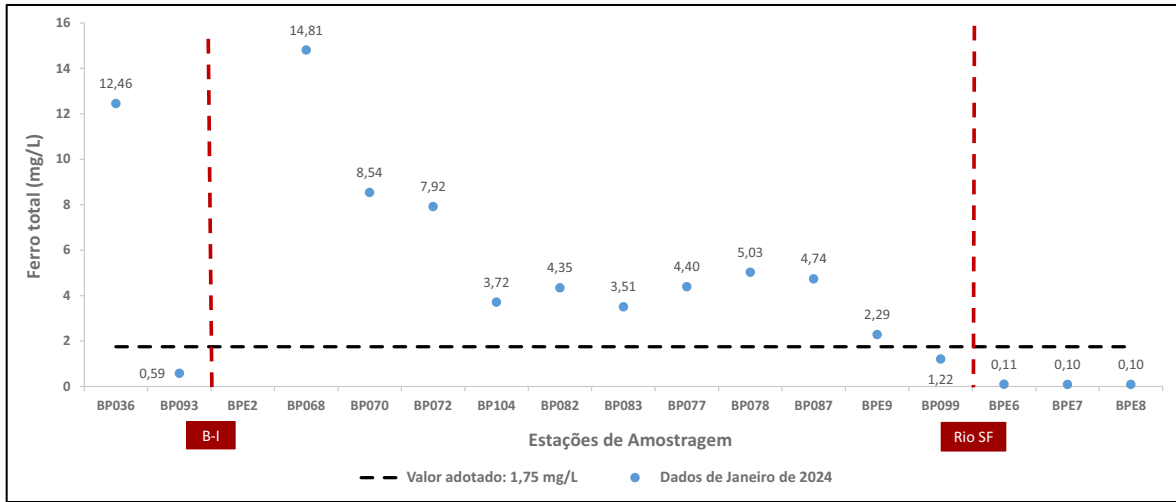
Figura 11 – Resultados de ferro total para janeiro de 2024

O Quadro 7 e a Figura 11 mostram os resultados de ferro total para cada estação de monitoramento. Observa-se que houve registros acima de 1,75 mg/L (valor adotado conforme citado acima) em dezembro de 2023 e a maioria para janeiro de 2024. Os registros atuais (janeiro de 2024) ocorreram nos municípios de Brumadinho (BP036), Mário Campos (BP068), São Joaquim de Bicas (BP070), Betim (BP072) e Pará de Minas (BP104), Esmeraldas (BP082), Paraopeba (BP083, BP077), Curvelo (BP078), Pompéu (BP087) e Felixlândia (BPE9 – ribeirão dos Gomes). Os mesmos municípios de registros para manganês total. Ocorreu um valor mais elevado em Brumadinho (BP036 – antes do desastre) com registro máximo superior ao da série emergencial em 2019.
