BACIA DO RIO PANDEIROS - UPGRH SF9

PANORAMA DA QUALIDADE DAS ÁGUAS SUPERFICIAIS

PRIMEIRO TRIMESTRE DE 2014

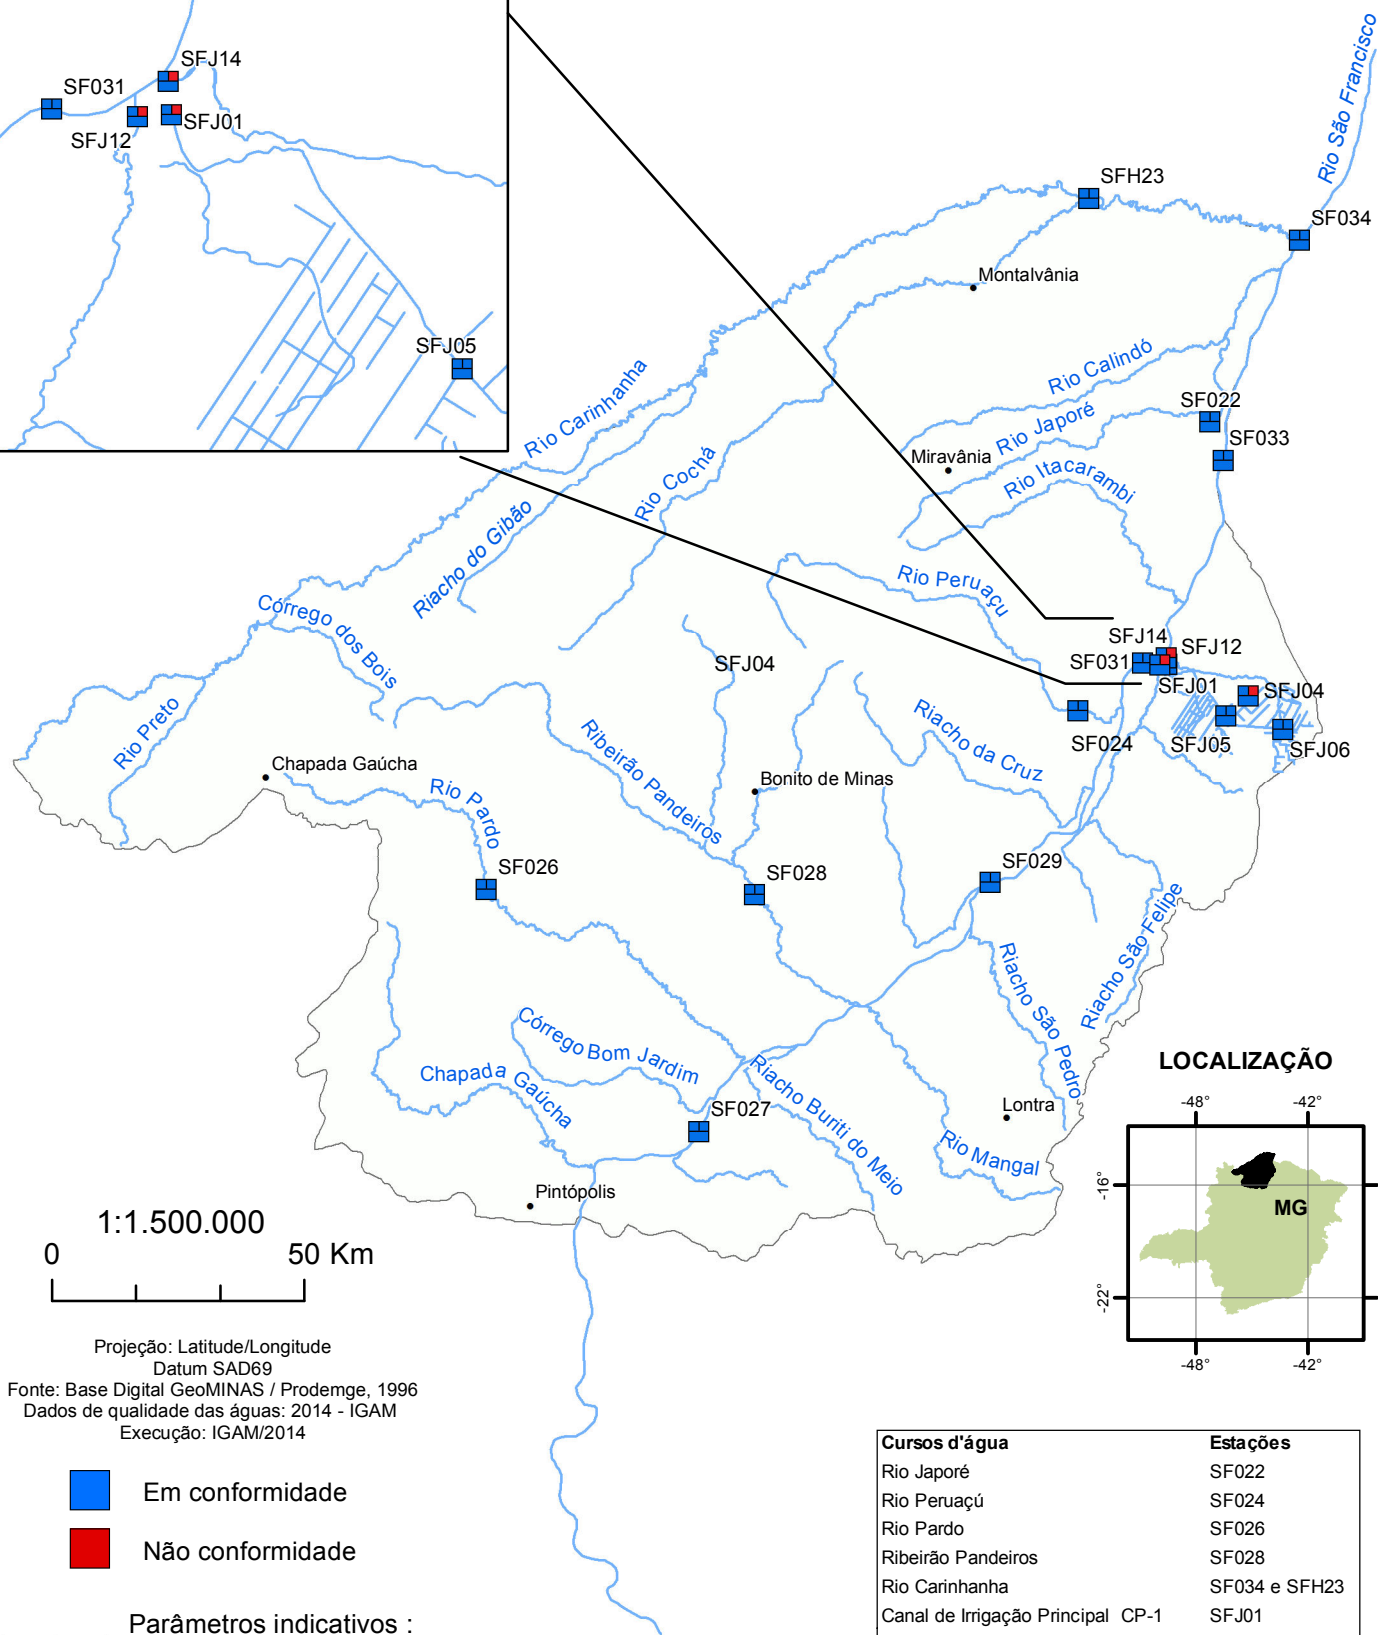
- Em conformidade
- Não conformidade

Parâmetros indicativos :

- 1 - Contaminação Fecal (*Escherichia Coli*)
- 2 - Enriquecimento Orgânico (P; DBO; NO₃⁻; NH₃T)
- 3 - Presença de Substâncias Tóxicas (As; CN⁻; Pb; Cu_{diss}; Zn; Cr; Cd; Fenóis Totais; Hg)

Cursos d'água	Estações
Rio Japoré	SF022
Rio Peruaçu	SF024
Rio Pardo	SF026
Ribeirão Pandeiros	SF028
Rio Carinhanha	SF034 e SFH23
Canal de Irrigação Principal CP-1	SFJ01
Canal de Drenagem Secundária DS-11	SFJ04
Canal de Drenagem Principal DP-04	SFJ05
Canal de Irrigação Secundário CS-10	SFJ06
Rio São Francisco	SF027, SF029, SF031 e SF033
Rio Ilha do Retido	SFJ14
Córrego Serraria	SFJ12
