BACIAS DOS RIOS ITABAPOANA (IB1) e ITAPEMIRIM (IP1) PANORAMA DA QUALIDADE DAS ÁGUAS SUPERFICIAIS SEGUNDO TRIMESTRE DE 2014

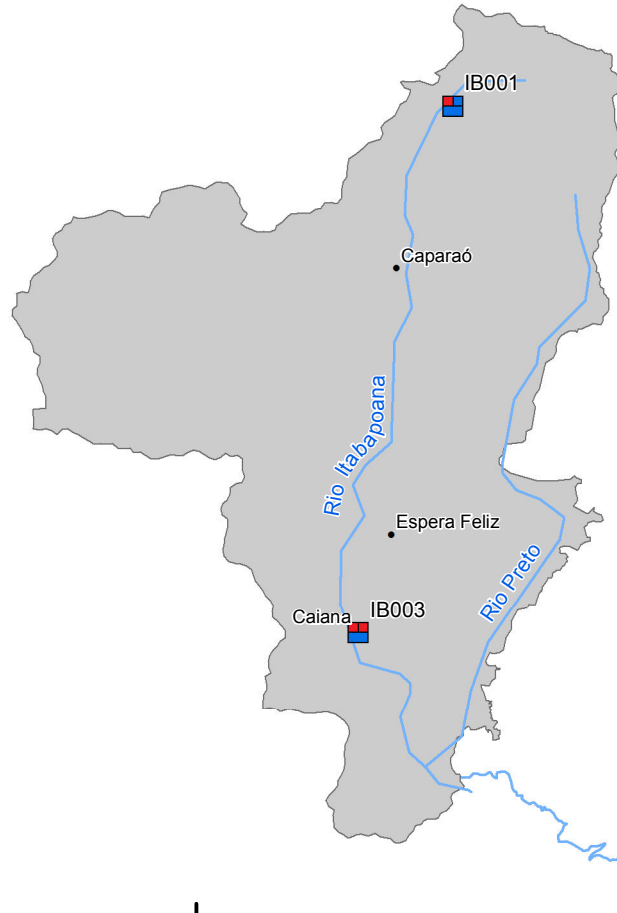
Curso d'água	Estação
Rio Caparaó	IB001
Rio São João	IB003
Rio Pardo	IP001
Córrego Boa Vista	IP003

- Em conformidade
- Não conformidade

Parâmetros indicativos :

- 1- Contaminação Fecal (*Escherichia Coli*)
- 2 - Enriquecimento Orgânico (P; DBO; NO₃⁻; NH₃T⁺)
- 3 - Presença de Substâncias Tóxicas (As; CN⁻; Pb; Cu_{diss}; Zn; Cr; Cd; Fenóis Totais; Hg)
