BACIA DO RIO PIRANGA - UPGRH DO1

PANORAMA DA QUALIDADE DAS ÁGUAS SUPERFICIAIS

QUARTO TRIMESTRE DE 2014

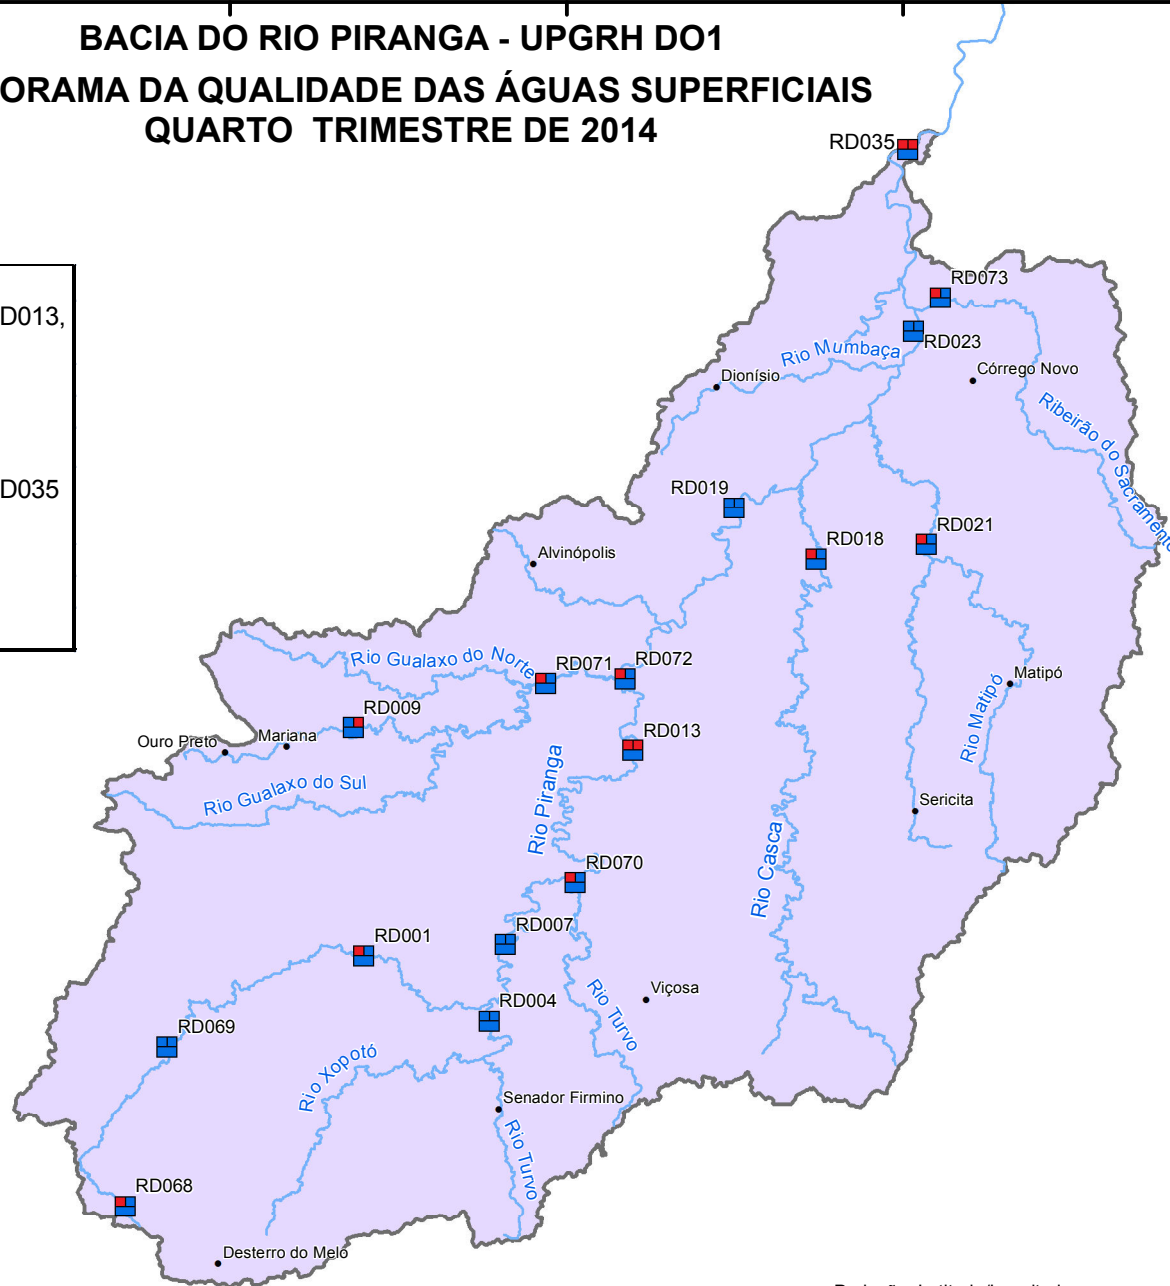
Curso d'água	Estação
Rio Piranga	RD001, RD007, RD013, RD068 e RD069
Rio Xopotó	RD004
Rio do Carmo	D009 e RD071
Rio Casca	RD018
Rio Doce	RD019, RD023, RD035 e RD072
Rio Matipó	RD021
Rio Turvo	RD070
Ribeirão do Sacramento	RD073

- Em conformidade
- Não conformidade

Parâmetros indicativos :
 1 - Contaminação Fecal (*Escherichia Coli*)
 2 - Enriquecimento Orgânico (P; DBO; NO₃⁻; NH₃T)
 3 - Presença de Substâncias Tóxicas (As; CN⁻; Pb; Cu_{diss}; Zn; Cr; Cd; Fenóis Totais; Hg)
