BACIA DO RIO DAS VELHAS - UPGRH SF5 - Alto Rio das Velhas PANORAMA DA QUALIDADE DAS ÁGUAS SUPERFICIAIS - 2015

Instituto Mineiro de
Gestão das Águas

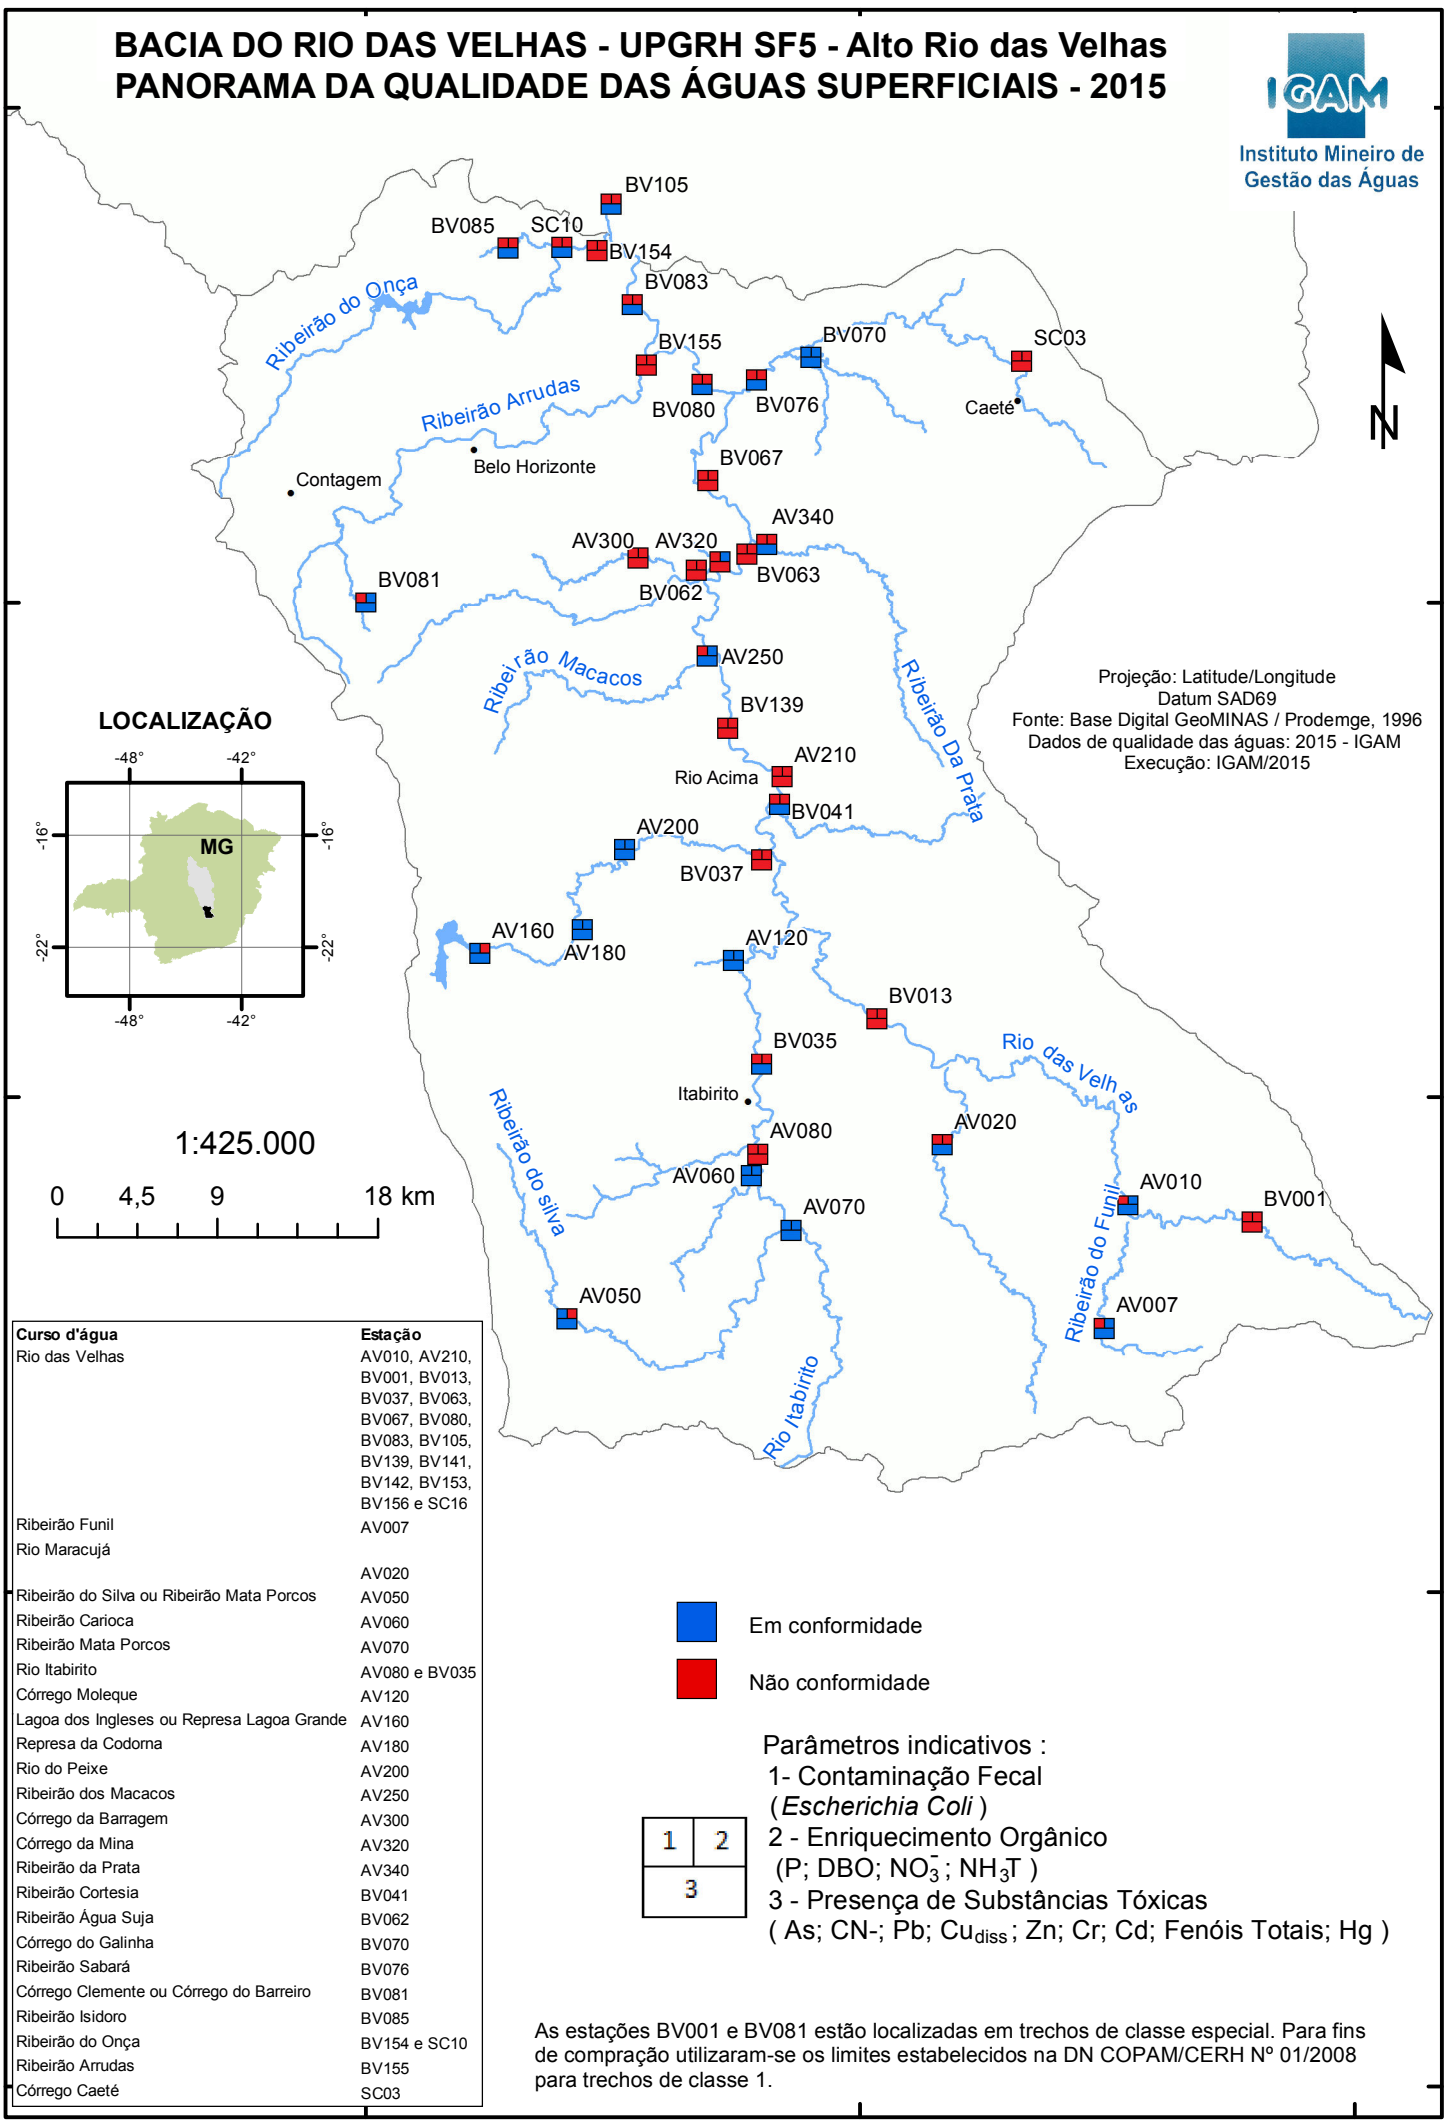
Curso d'água	Estação
Rio das Velhas	AV010, AV210, BV001, BV013, BV037, BV063, BV067, BV080, BV083, BV105, BV139, BV141, BV142, BV153, BV156 e SC16
Ribeirão Funil	AV007
Rio Maracujá	AV020
Ribeirão do Silva ou Ribeirão Mata Porcos	AV050
Ribeirão Carioca	AV060
Ribeirão Mata Porcos	AV070
Rio Itabirito	AV080 e BV035
Córrego Moleque	AV120
Lagoa dos Ingleses ou Represa Lagoa Grande	AV160
Represa da Codoma	AV180
Rio do Peixe	AV200
Ribeirão dos Macacos	AV250
Córrego da Barragem	AV300
Córrego da Mina	AV320
Ribeirão da Prata	AV340
Ribeirão Cortesia	BV041
Ribeirão Água Suja	BV062
Córrego do Galinha	BV070
Ribeirão Sabará	BV076
Córrego Clemente ou Córrego do Barreiro	BV081
Ribeirão Isidoro	BV085
Ribeirão do Onça	BV154 e SC10
Ribeirão Arrudas	BV155
Córrego Caeté	SC03

Parâmetros indicativos :
1- Contaminação Fecal (*Escherichia Coli*)
2 - Enriquecimento Orgânico (P; DBO; NO₃⁻; NH₃T)
3 - Presença de Substâncias Tóxicas (As; CN⁻; Pb; Cu_{diss}; Zn; Cr; Cd; Fenóis Totais; Hg)

As estações BV001 e BV081 estão localizadas em trechos de classe especial. Para fins de compração utilizaram-se os limites estabelecidos na DN COPAM/CERH N° 01/2008 para trechos de classe 1.
