BACIA DO RIO SUAÇUÍ GRANDE - UPGRH DO4 PANORAMA DA QUALIDADE DAS ÁGUAS SUPERFICIAIS - PRIMEIRO TRIMESTRE DE 2017

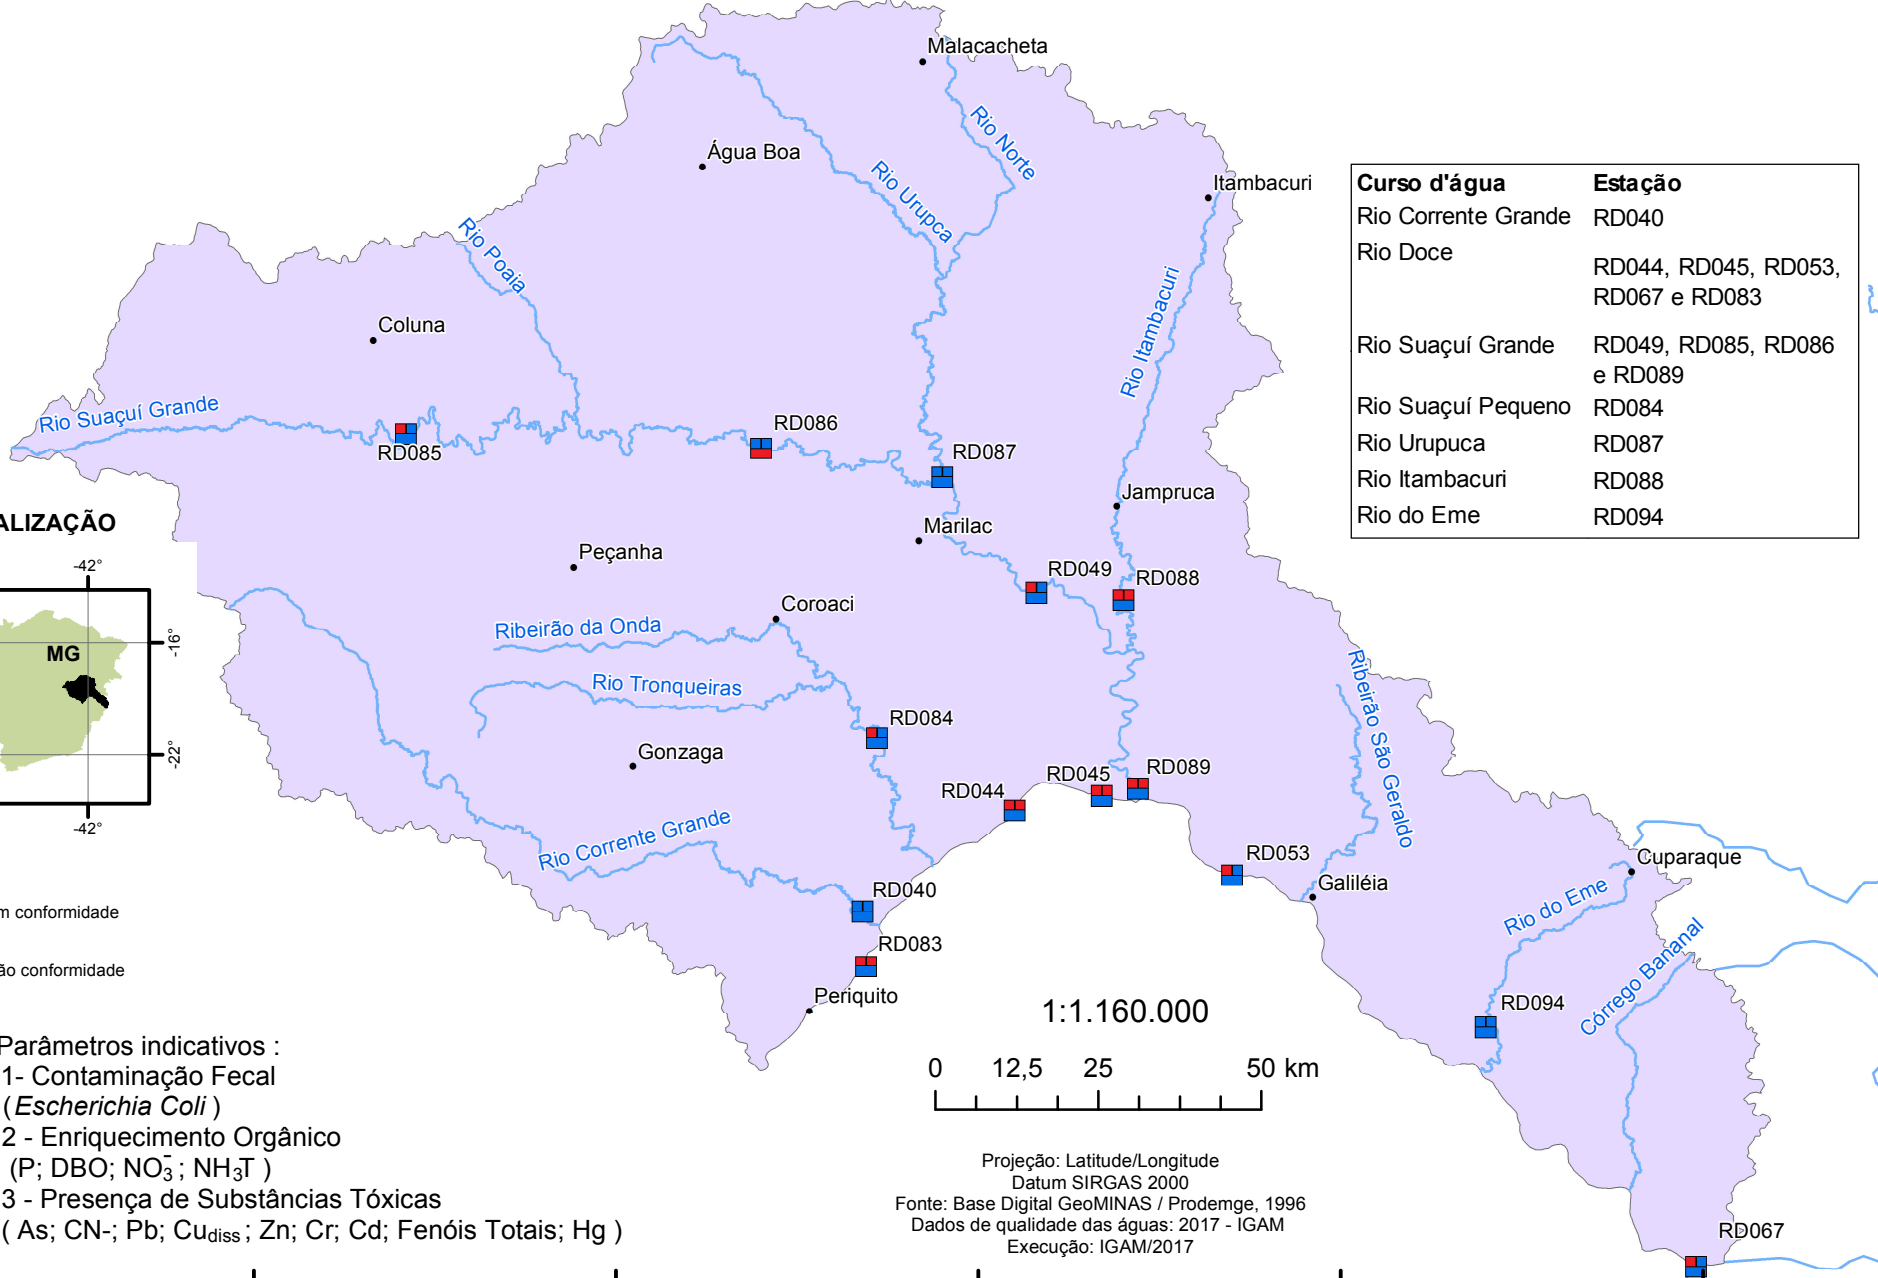
- Em conformidade
- Não conformidade

Parâmetros indicativos :

- 1 - Contaminação Fecal (*Escherichia Coli*)
- 2 - Enriquecimento Orgânico (P; DBO; NO₃⁻; NH₃T)
- 3 - Presença de Substâncias Tóxicas (As; CN⁻; Pb; Cu_{diss}; Zn; Cr; Cd; Fenóis Totais; Hg)

Curso d'água	Estação
Rio Corrente Grande	RD040
Rio Doce	RD044, RD045, RD053, RD067 e RD083
Rio Suaçuí Grande	RD049, RD085, RD086 e RD089
Rio Suaçuí Pequeno	RD084
Rio Urupuca	RD087
Rio Itambacuri	RD088
Rio do Eme	RD094
