# BACIA DO RIO DAS VELHAS - REDE DIRIGIDA DA BACIA DO RIBEIRÃO DA PAMPULHA

## Qualidade das Águas Superficiais - Segundo Trimestre de 2012

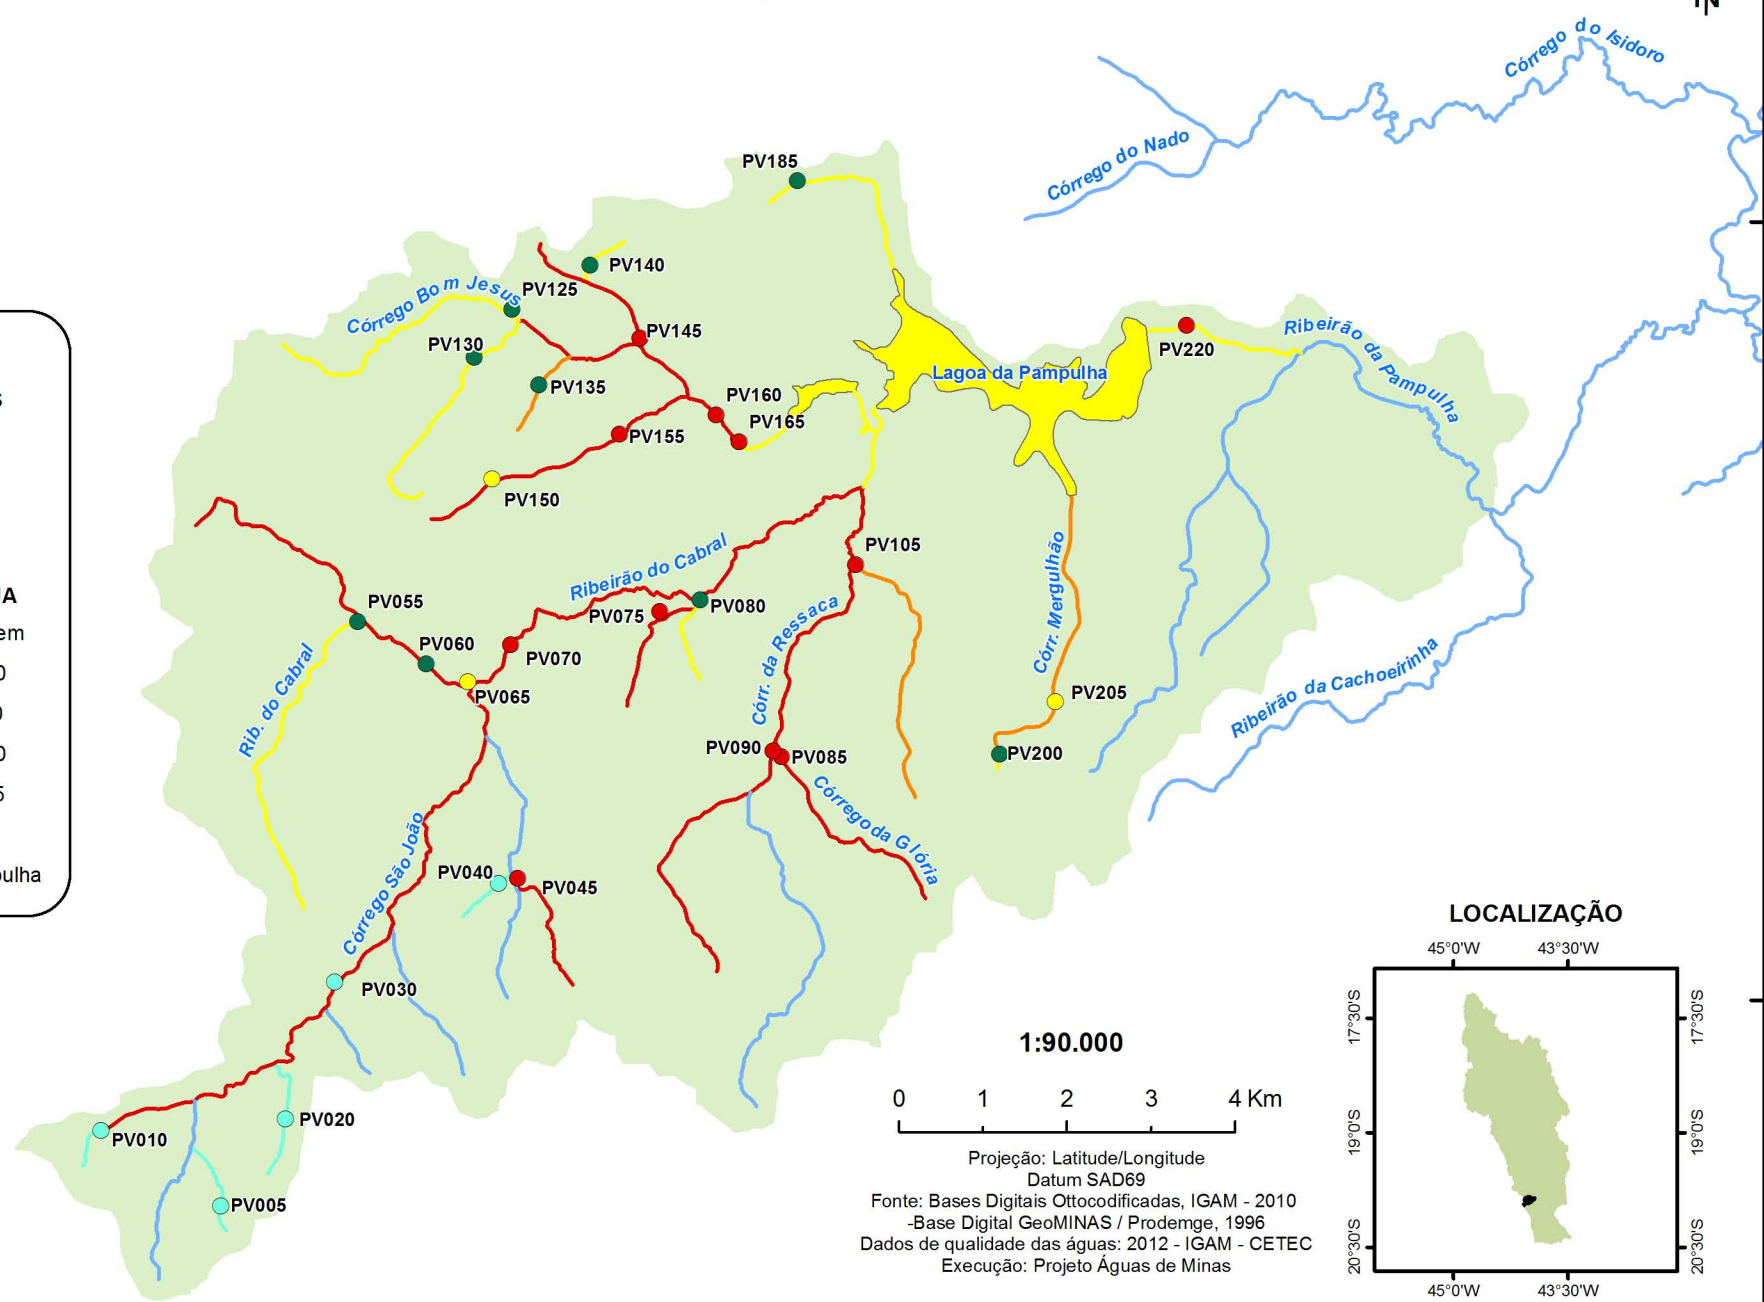
- Sem Estação de Amostragem
- Bom  $70 < IQA \leq 90$
- Médio  $50 < IQA \leq 70$
- Ruim  $25 < IQA \leq 50$
- Muito Ruim  $00 < IQA \leq 25$
- Coleta Não Realizada
- Bacia do Ribeirão da Pampulha
