# BACIA DO RIO DAS VELHAS - REDE DIRIGIDA DA BACIA DO RIBEIRÃO PAMPULHA

## PANORAMA DA QUALIDADE DAS ÁGUAS SUPERFICIAIS

### QUARTO TRIMESTRE DE 2015

Instituto Mineiro de  
Gestão das Águas

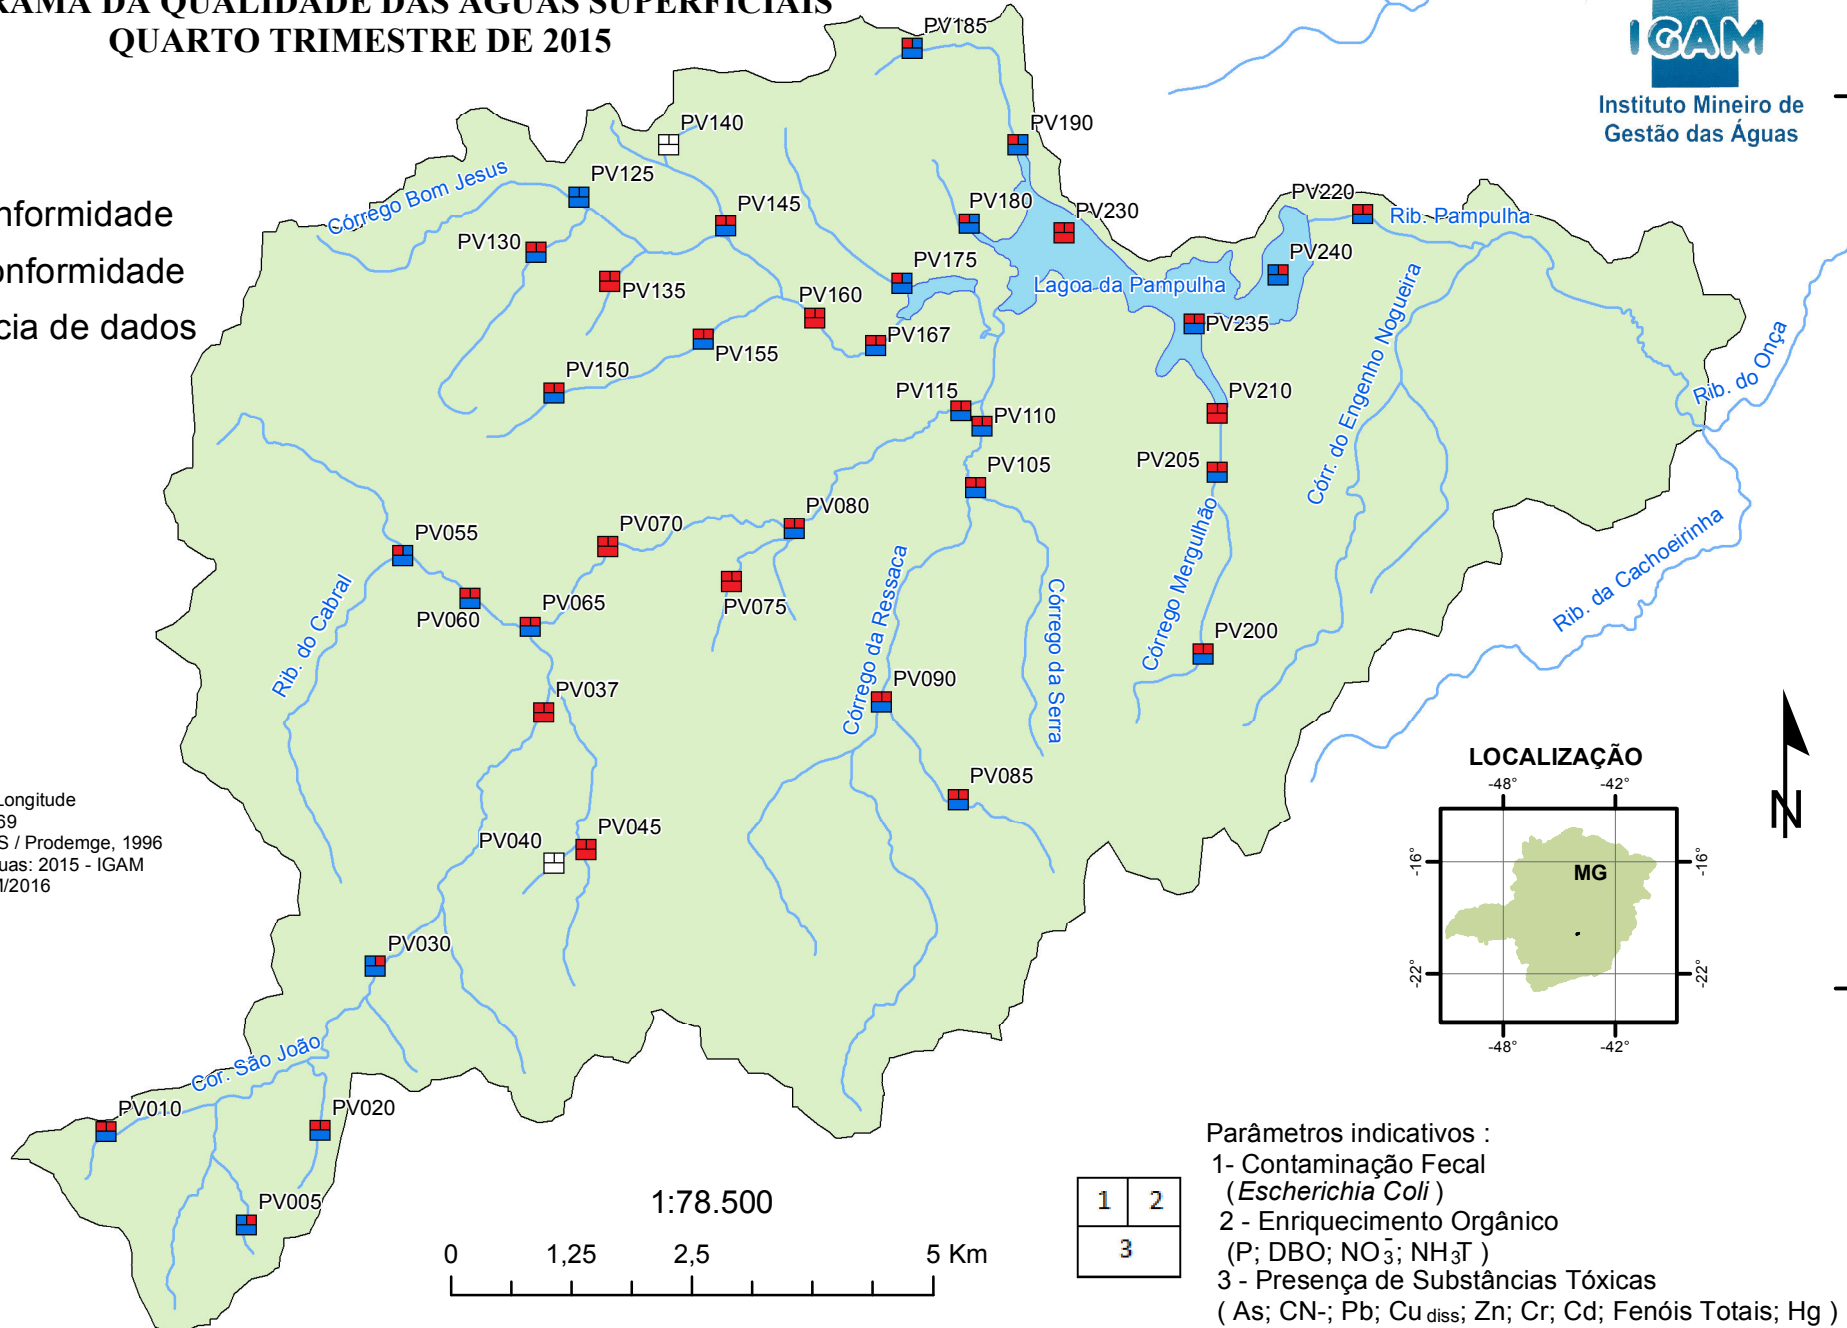
- Em conformidade
- Não conformidade
- Ausência de dados

Parâmetros indicativos :

- 1- Contaminação Fecal (*Escherichia Coli*)
- 2 - Enriquecimento Orgânico (P; DBO; NO<sub>3</sub><sup>-</sup>; NH<sub>3</sub>T)
- 3 - Presença de Substâncias Tóxicas (As; CN<sup>-</sup>; Pb; Cu<sub>diss</sub>; Zn; Cr; Cd; Fenóis Totais; Hg)
