BACIA DO RIO SANTO ANTÔNIO - UPGRH DO3

PANORAMA DA QUALIDADE DAS ÁGUAS SUPERFICIAIS

TERCEIRO TRIMESTRE DE 2017

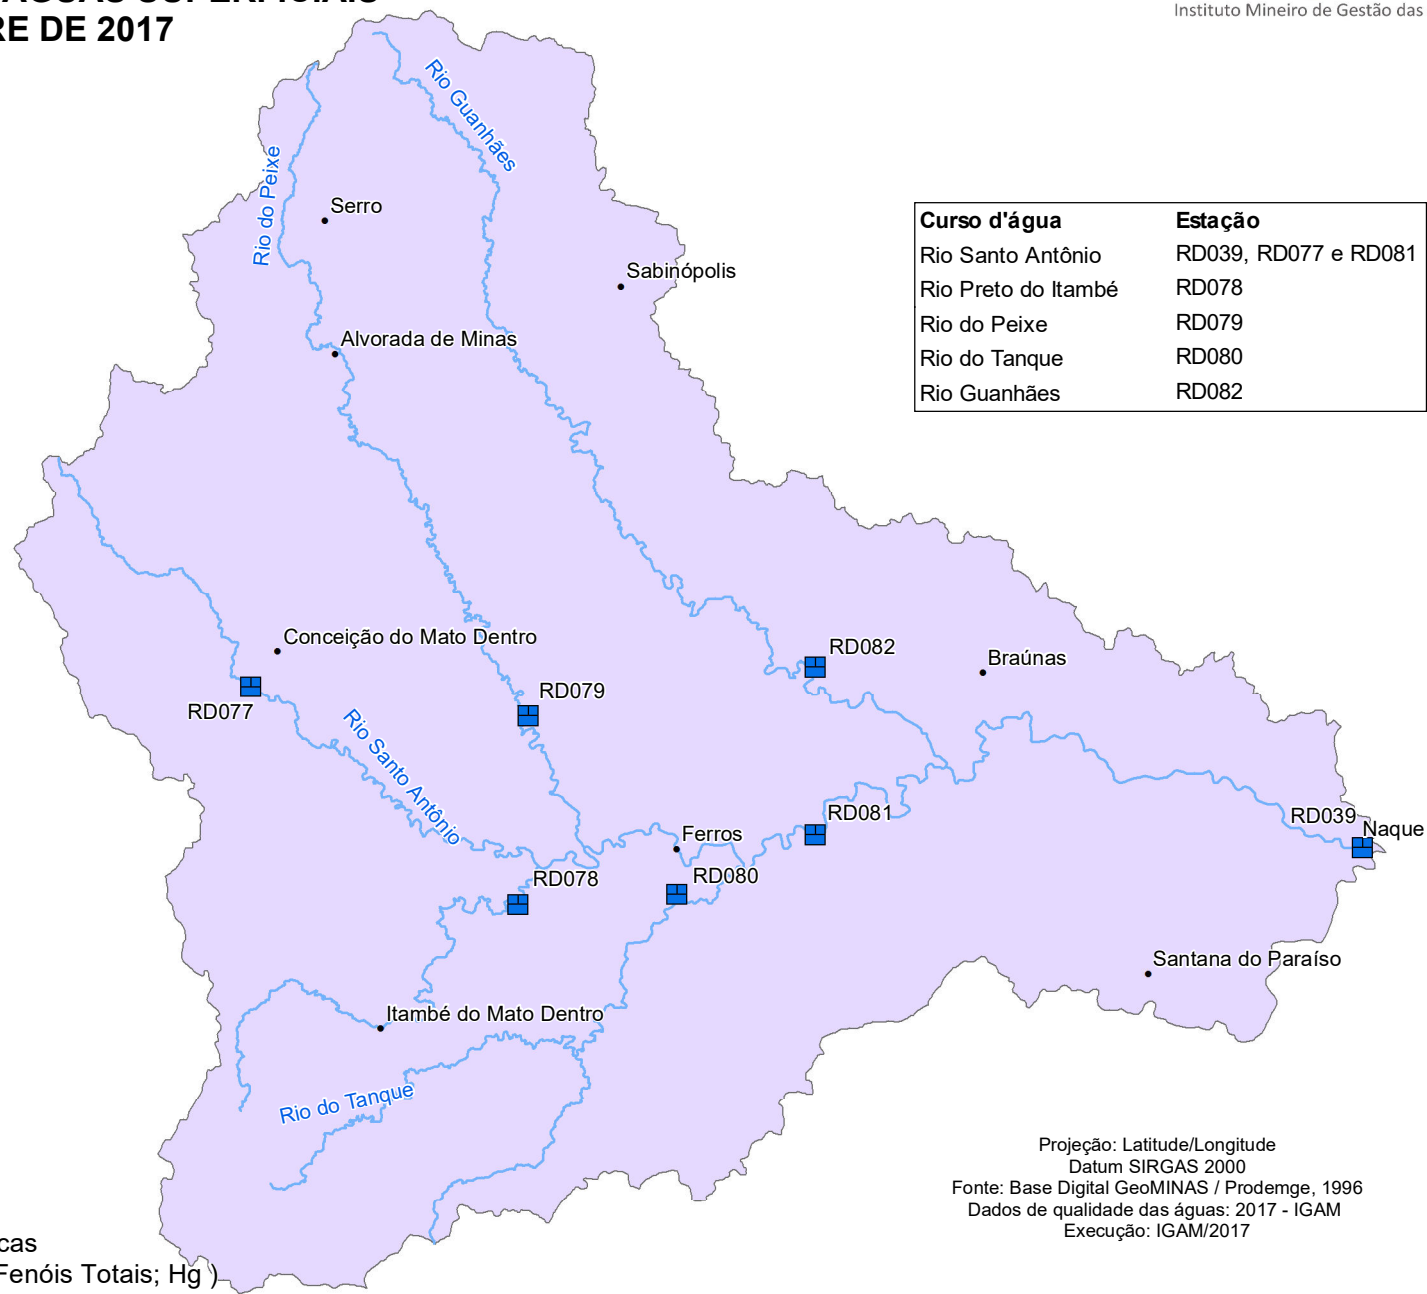
Curso d'água	Estação
Rio Santo Antônio	RD039, RD077 e RD081
Rio Preto do Itambé	RD078
Rio do Peixe	RD079
Rio do Tanque	RD080
Rio Guanhães	RD082

- Em conformidade
- Não Conformidade

Parâmetros indicativos :
 1- Contaminação Fecal (*Escherichia Coli*)
 2 - Enriquecimento Orgânico (P; DBO; NO₃⁻; NH₃^T)
 3 - Presença de Substâncias Tóxicas (As; CN⁻; Pb; Cu_{diss}; Zn; Cr; Cd; Fenóis Totais; Hg)
