BACIA DO RIO PIRANGA - UPGRH DO1

PANORAMA DA QUALIDADE DAS ÁGUAS SUPERFICIAIS

QUARTO TRIMESTRE DE 2017

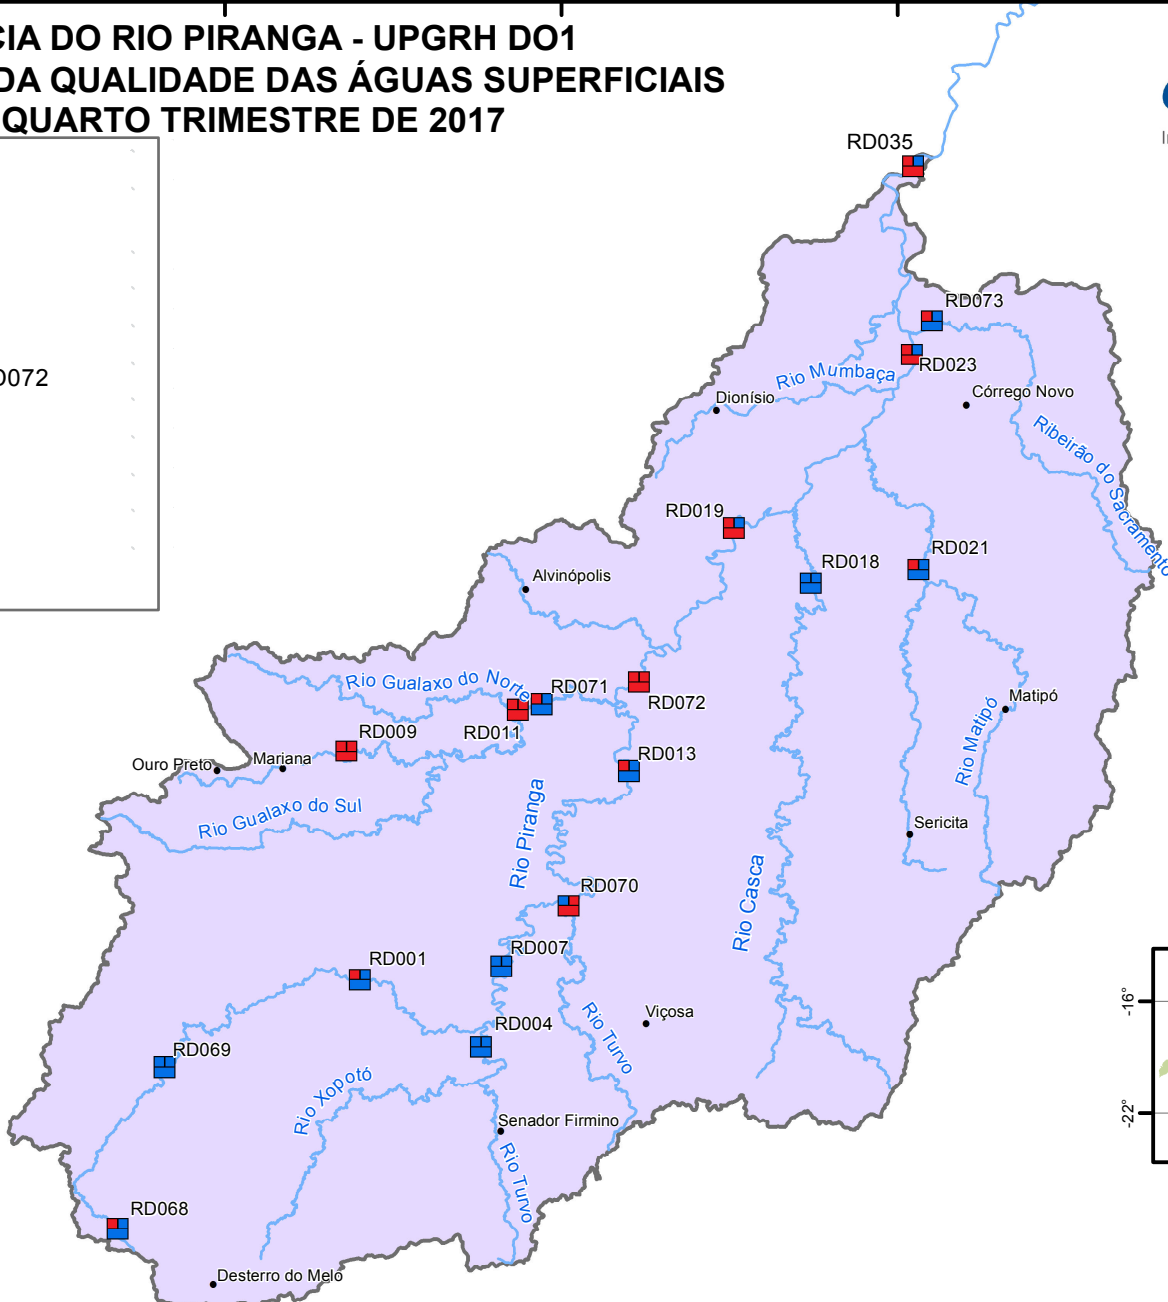
Curso d'água	Estação
Rio Piranga	RD001, RD013, RD068, RD069 e RD007
Rio Xopotó	RD004
Rio do Carmo	RD009 e RD071
Rio Casca	RD018
Rio Doce	RD019, RD023, RD035 e RD072
Rio Matipó	RD021
Rio Turvo	RD070
Rib. Do Sacramento	RD073
Rio Gualaxo do Norte	RD011

- Em conformidade
- Não conformidade

Parâmetros indicativos :

1 - Contaminação Fecal (*Escherichia Coli*)

2 - Enriquecimento Orgânico (P; DBO; NO₃⁻; NH₃T)

3 - Presença de Substâncias Tóxicas (As; CN⁻; Pb; Cu_{diss}; Zn; Cr; Cd; Fenóis Totais; Hg)
