BACIA DO RIO MUCURI - UPGRH MU1

PANORAMA DA QUALIDADE DAS ÁGUAS SUPERFICIAIS

PRIMEIRO TRIMESTRE DE 2018

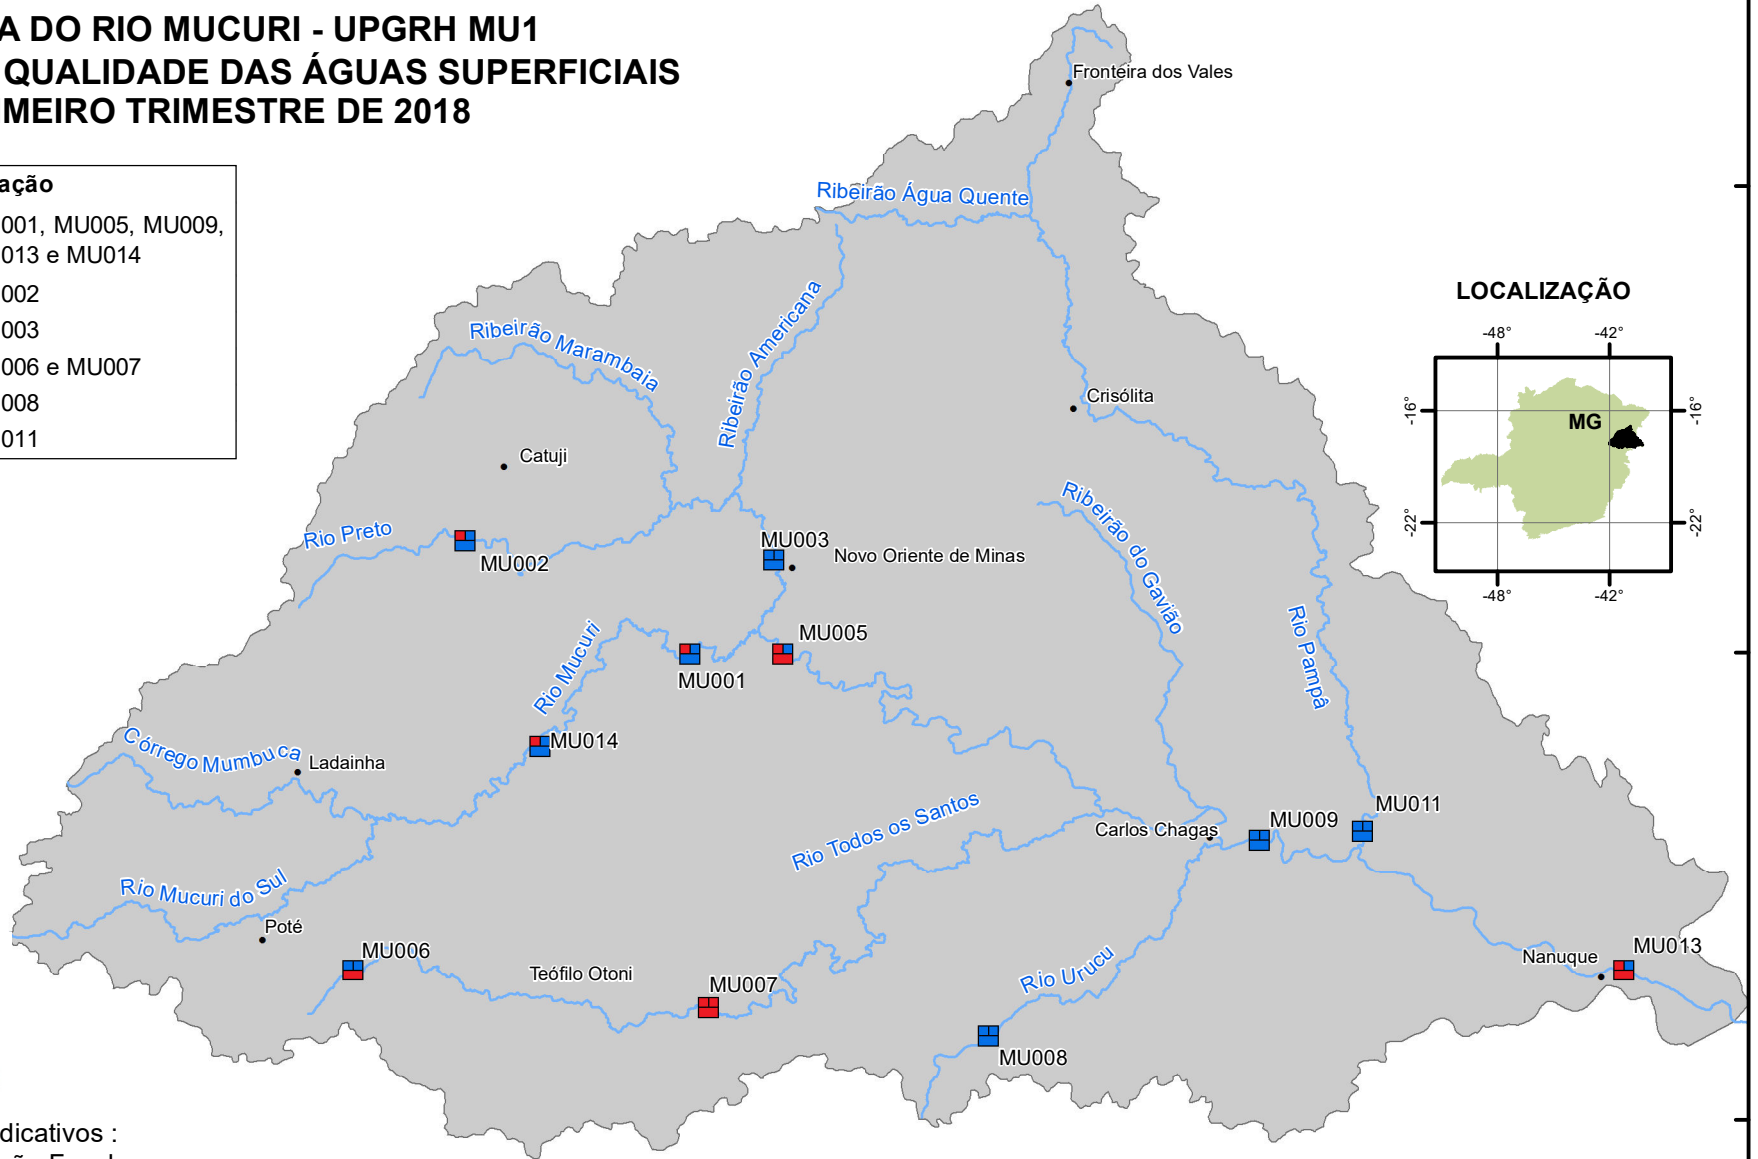
LOCALIZAÇÃO

Curso d'água	Estação
Rio Mucuri	MU001, MU005, MU009, MU013 e MU014
Rio Preto	MU002
Ribeirão Marambaia	MU003
Rio Todos os Santos	MU006 e MU007
Rio Urucu	MU008
Rio Pampã	MU011

- Em conformidade
- Não conformidade
- Ausência de Resultados

- 1- Contaminação Fecal (*Escherichia Coli*)
- 2 - Enriquecimento Orgânico (P; DBO; NO₃⁻; NH₃T)
- 3 - Presença de Substâncias Tóxicas (As; CN⁻; Pb; Cu_{diss}; Zn; Cr; Cd; Fenóis Totais; Hg)
