BACIA DO RIO PANDEIROS - UPGRH SF9

PANORAMA DA QUALIDADE DAS ÁGUAS SUPERFICIAIS

PRIMEIRO TRIMESTRE DE 2018

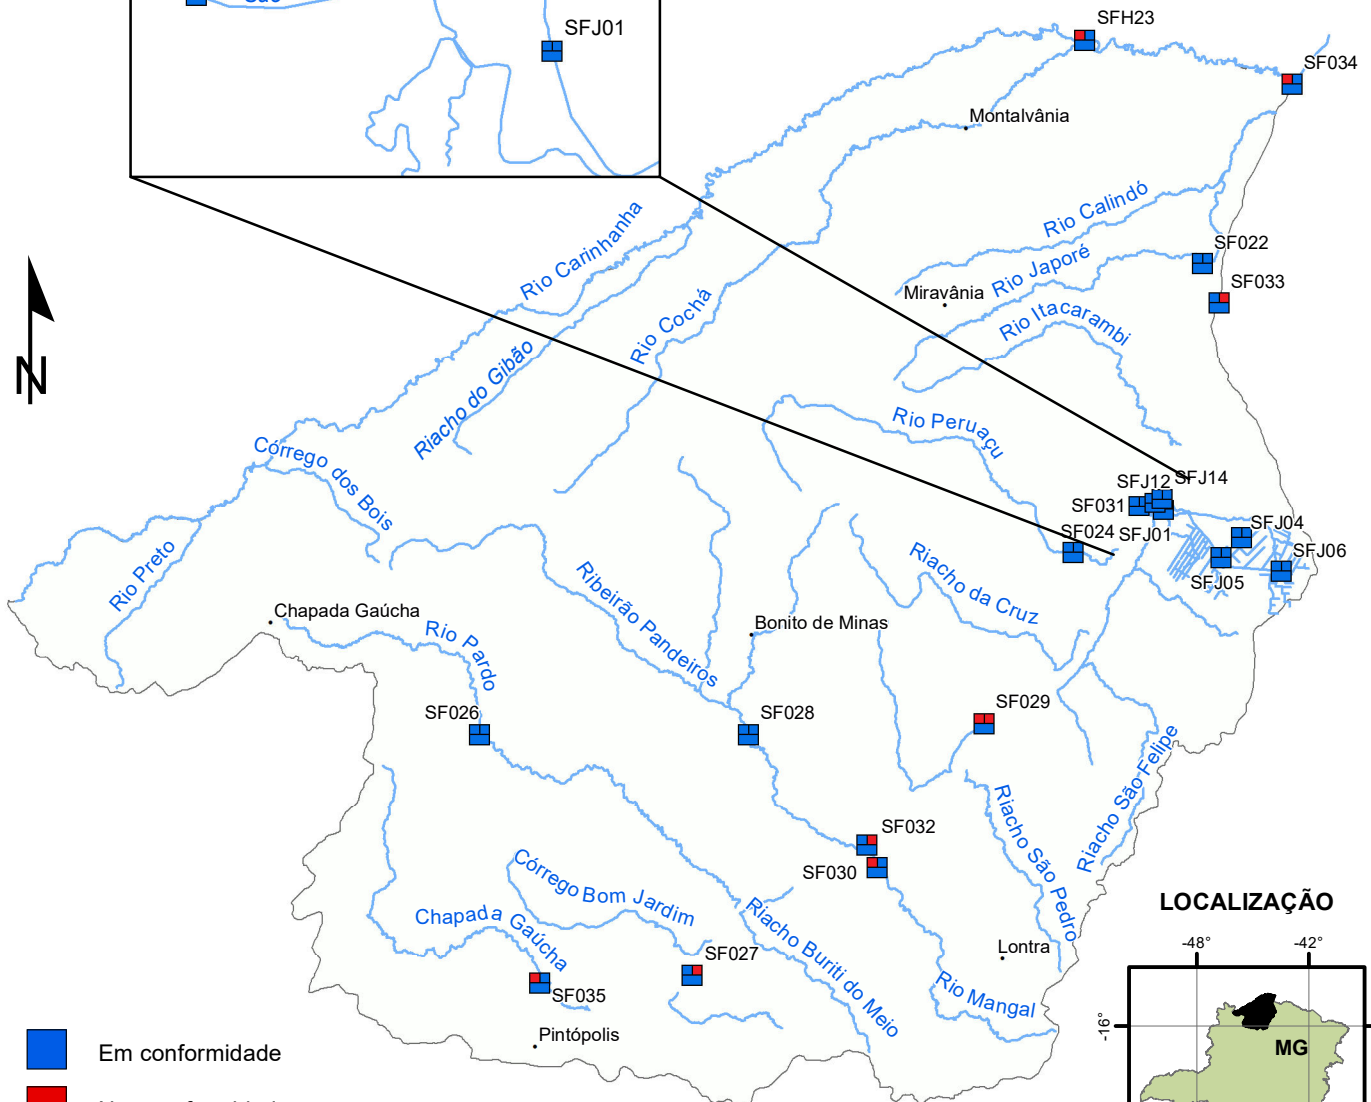
- Em conformidade
- Não conformidade
- Ausência de Resultados

Curso d'água	Estação
Rio Japoré	SF022
Rio Peruaçu	SF024
Rio Pardo	SF026
Rio São Francisco	SF027, SF029, SF031, SF032, SF033, SFJ12 e SFJ14
Ribeirão Pandeiros	SF028
Rio Mangal	SF030
Rio Carinhanha	SF034 e SFH23
Rio Acaí	SF035
Canal de Irrigação Principal CP-1	SFJ01
Canal de Drenagem Secundário DS-11	SFJ04
Canal de Drenagem Principal DP-04	SFJ05
Canal de Irrigação Secundário CS-10	SFJ06

- Parâmetros indicativos :
- 1- Contaminação Fecal (*Escherichia Coli*)
 - 2 - Enriquecimento Orgânico (P; DBO; NO₃⁻; NH₃T)
 - 3 - Presença de Substâncias Tóxicas (As; CN⁻; Pb; Cu_{diss}; Zn; Cr; Cd; Fenóis Totais; Hg)
