# BACIA DO RIO URUCUIA - UPGRH SF8 PANORAMA DA QUALIDADE DAS ÁGUAS SUPERFICIAIS SEGUNDO TRIMESTRE DE 2018

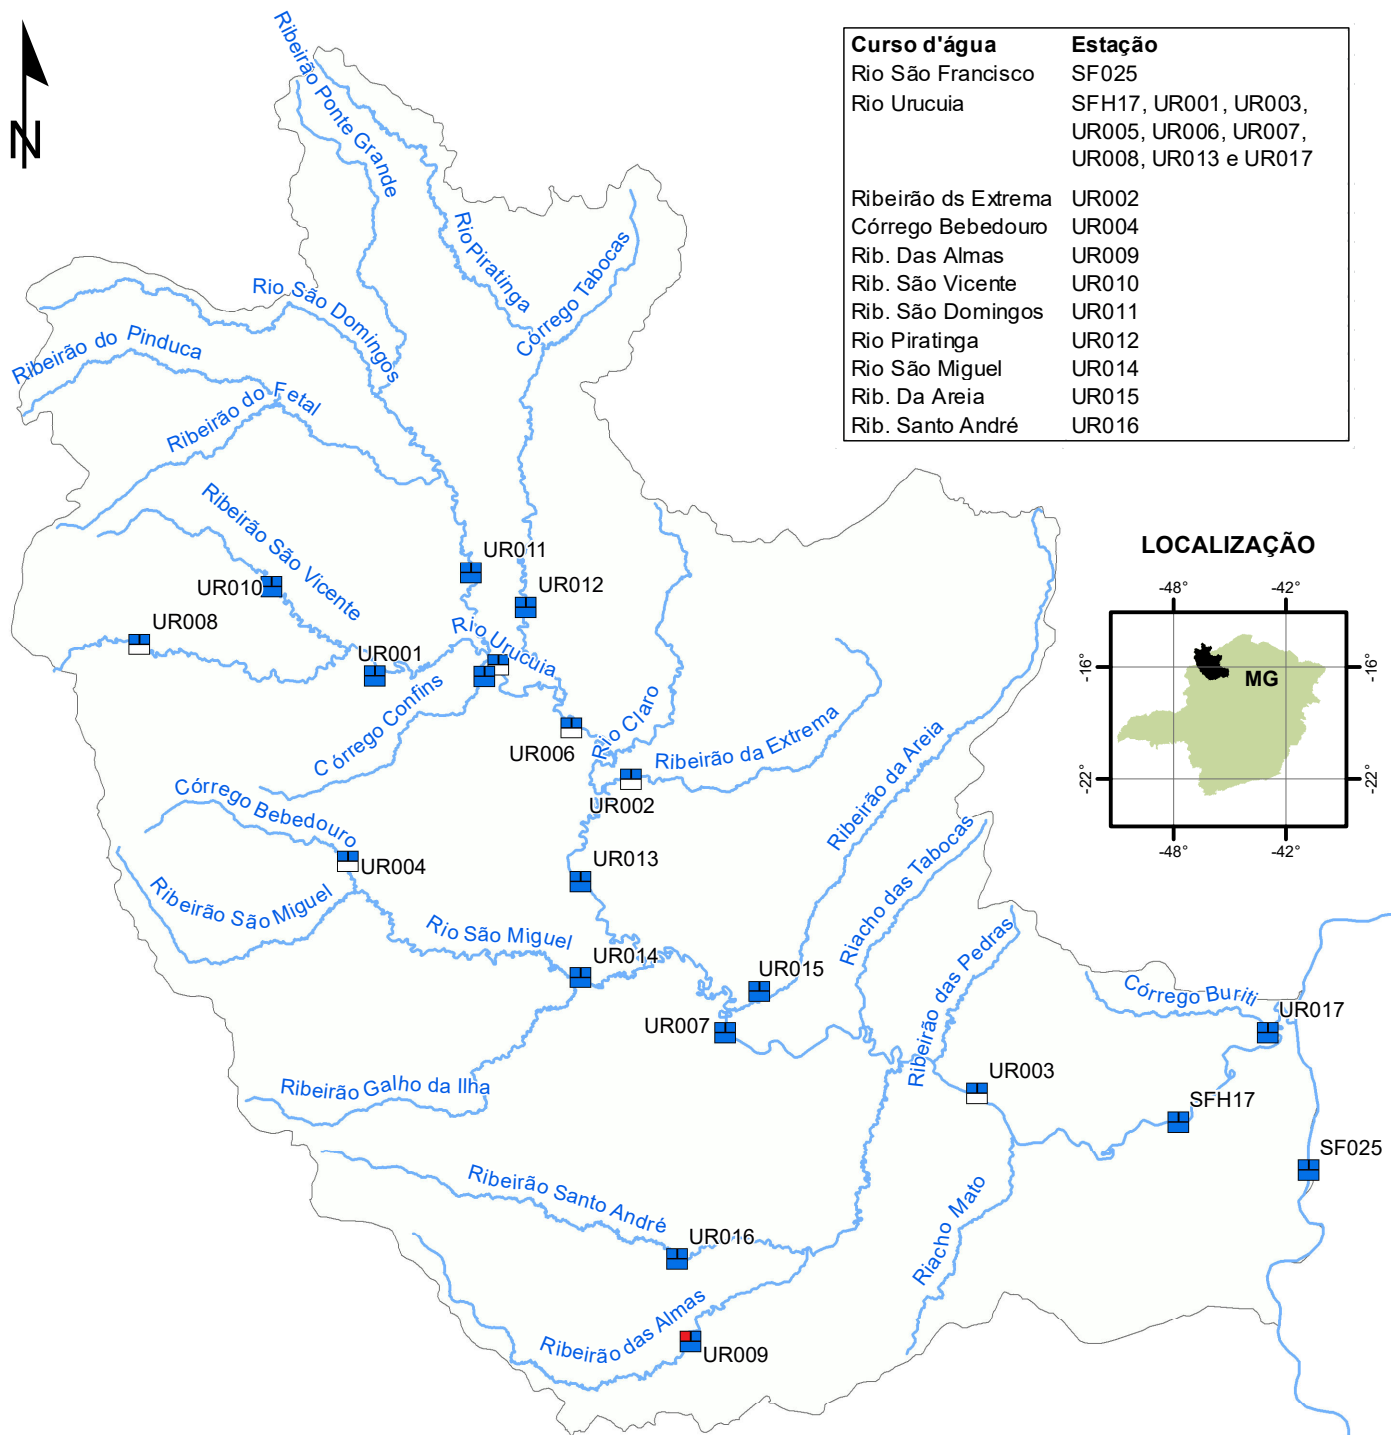
Curso d'água	Estação
Rio São Francisco	SF025
Rio Urucuia	SFH17, UR001, UR003, UR005, UR006, UR007, UR008, UR013 e UR017
Ribeirão ds Extrema	UR002
Córrego Bebedouro	UR004
Rib. Das Almas	UR009
Rib. São Vicente	UR010
Rib. São Domingos	UR011
Rio Piratinga	UR012
Rio São Miguel	UR014
Rib. Da Areia	UR015
Rib. Santo André	UR016

<span style="color: blue;">■</span>	Em conformidade
<span style="color: red;">■</span>	Não conformidade
<span style="border: 1px solid black; display: inline-block; width: 10px; height: 10px;"></span>	Ausência de Resultados

Parâmetros indicativos :  
 1- Contaminação Fecal (*Escherichia Coli*)  
 2 - Enriquecimento Orgânico (P; DBO; NO<sub>3</sub>; NH<sub>3</sub>T)  
 3 - Presença de Substâncias Tóxicas (As; CN<sup>-</sup>; Pb; Cu<sub>diss</sub>; Zn; Cr; Cd; Fenóis Totais; Hg)
