# BACIA DO RIO URUCUIA - UPGRH SF8 PANORAMA DA QUALIDADE DAS ÁGUAS SUPERFICIAIS TERCEIRO TRIMESTRE DE 2018

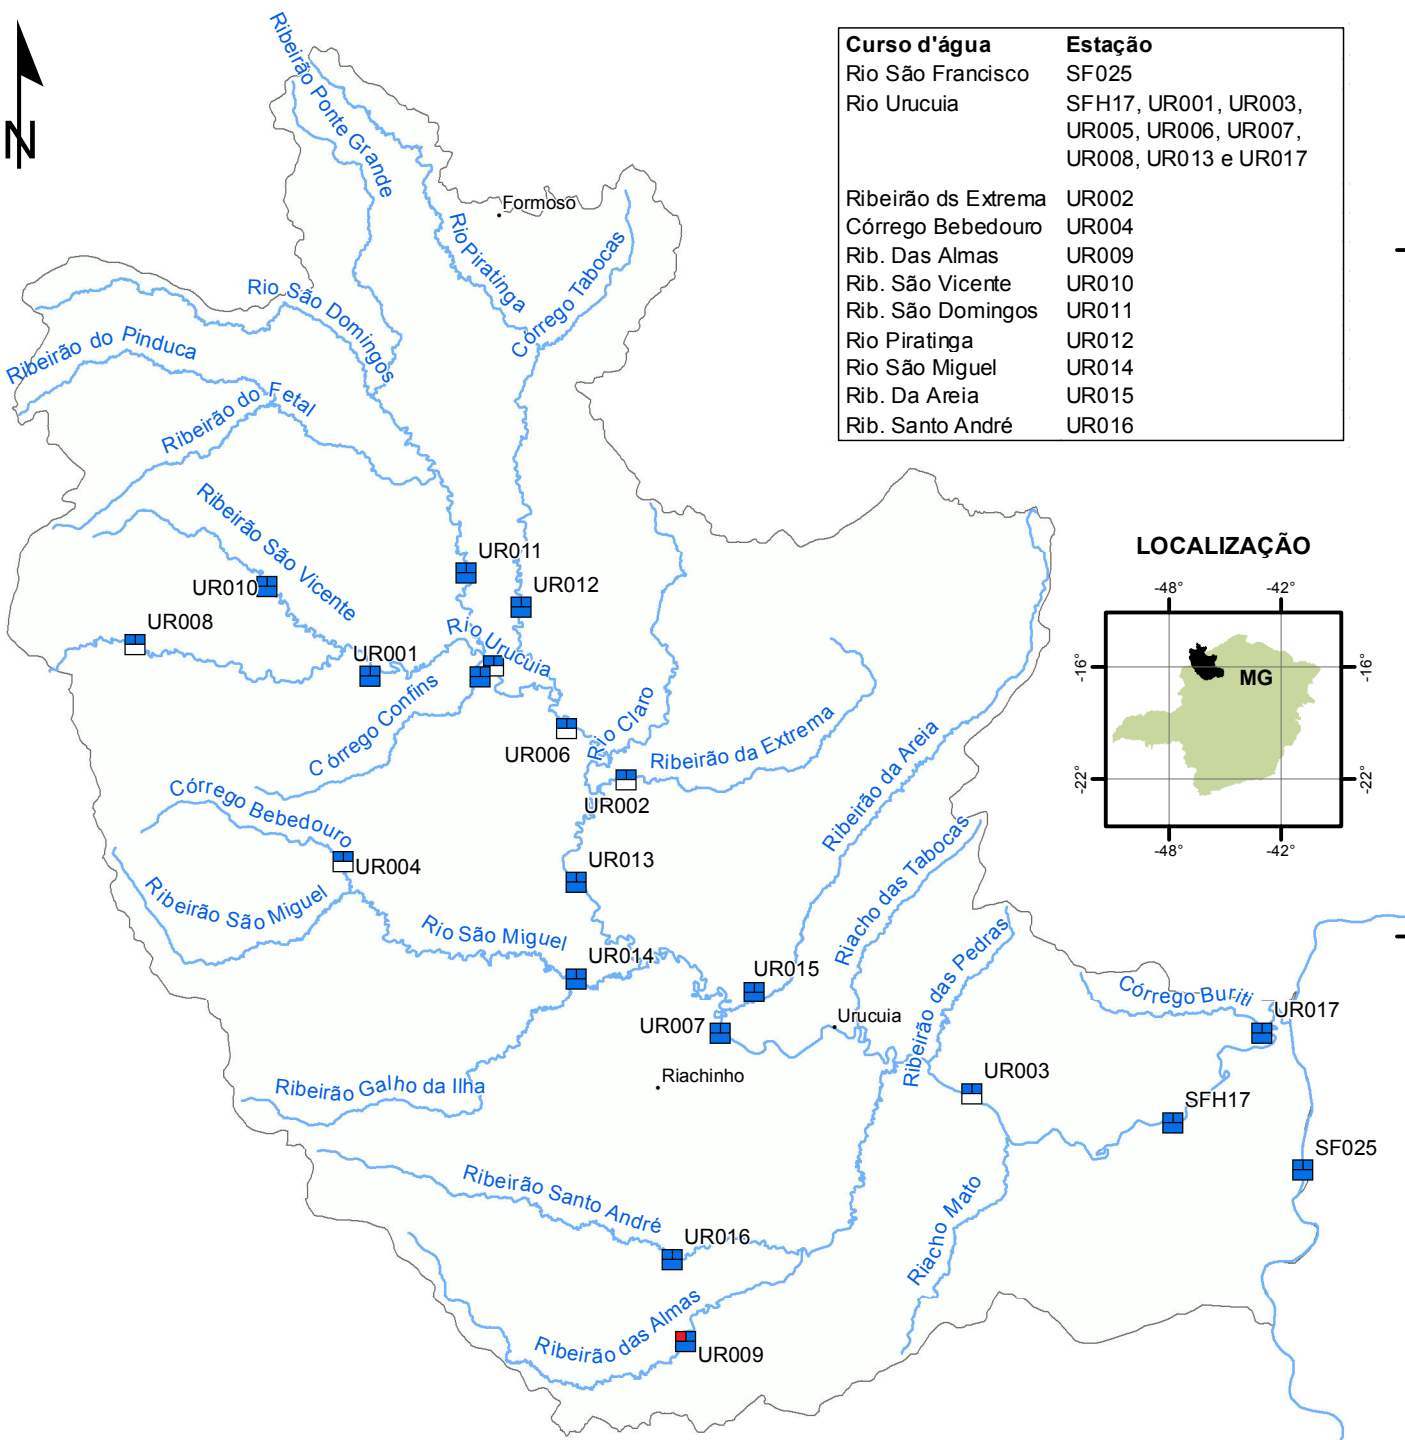
### LOCALIZAÇÃO

- Em conformidade
- Não conformidade
- Ausência de Resultados

Parâmetros indicativos :  
 1- Contaminação Fecal (*Escherichia Coli*)  
 2 - Enriquecimento Orgânico (P; DBO; NO<sub>3</sub>; NH<sub>3</sub>T)  
 3 - Presença de Substâncias Tóxicas (As; CN<sup>-</sup>; Pb; Cu<sub>diss</sub>; Zn; Cr; Cd; Fenóis Totais; Hg)
