## CH DO6

# BACIA DO RIO MANHUAÇU - CH DO6

## PANORAMA DA QUALIDADE DAS ÁGUAS SUPERFICIAIS 2021

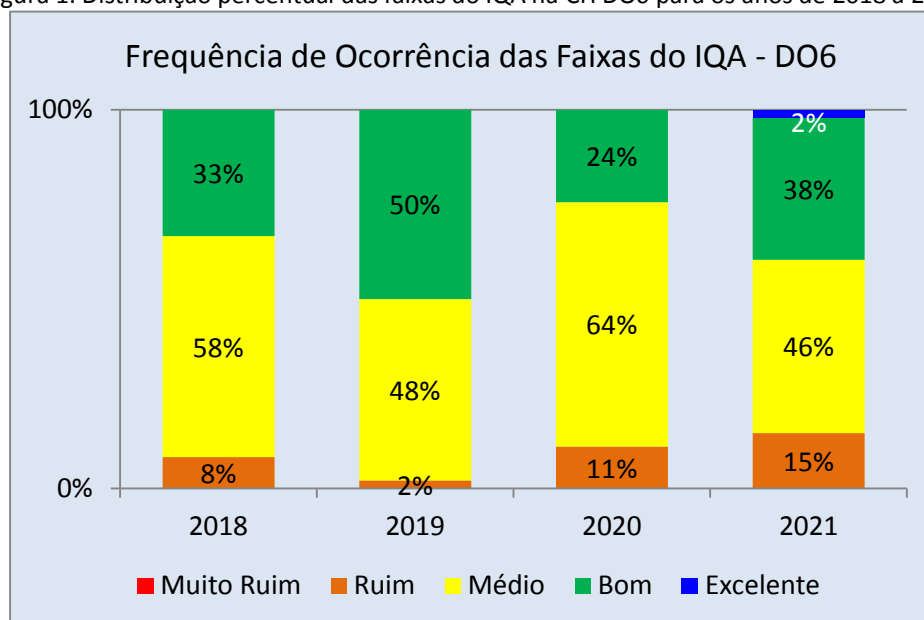
Figura 1: Distribuição percentual das faixas do IQA na CH DO6 para os anos de 2018 a 2021

Na Figura 1 é apresentada a distribuição percentual das categorias do IQA para os anos de 2018 a 2021. De maneira geral a qualidade das águas na sub-bacia do rio Manhuaçu apresentou melhoria em relação ao ano de 2020, em função do aumento da frequência de ocorrência de águas nas melhores faixas. Ressalta-se que a ocorrência da qualidade muito ruim não foi observada desde 2018.

Comparando-se a média anual do IQA de 2021 em relação a 2020 verificou-se melhoria no rio Manhuaçu, próximo a sua foz no rio Doce (RD065) e em seu trecho intermediário (RD098), cujas águas passaram da qualidade de média para boa. As piores condições, representadas pela qualidade ruim, ocorreram em pelo menos uma campanha amostral no rio Doce, a jusante de Resplendor (RD059) e em Baixo Guandú - ES (RD067), no rio Manhuaçu, em Santana do Manhuaçu (RD064), no rio São Mateus, próximo à sua foz no rio Manhuaçu (RD096) e no rio José Pedro, em seu trecho intermediário (RD097).

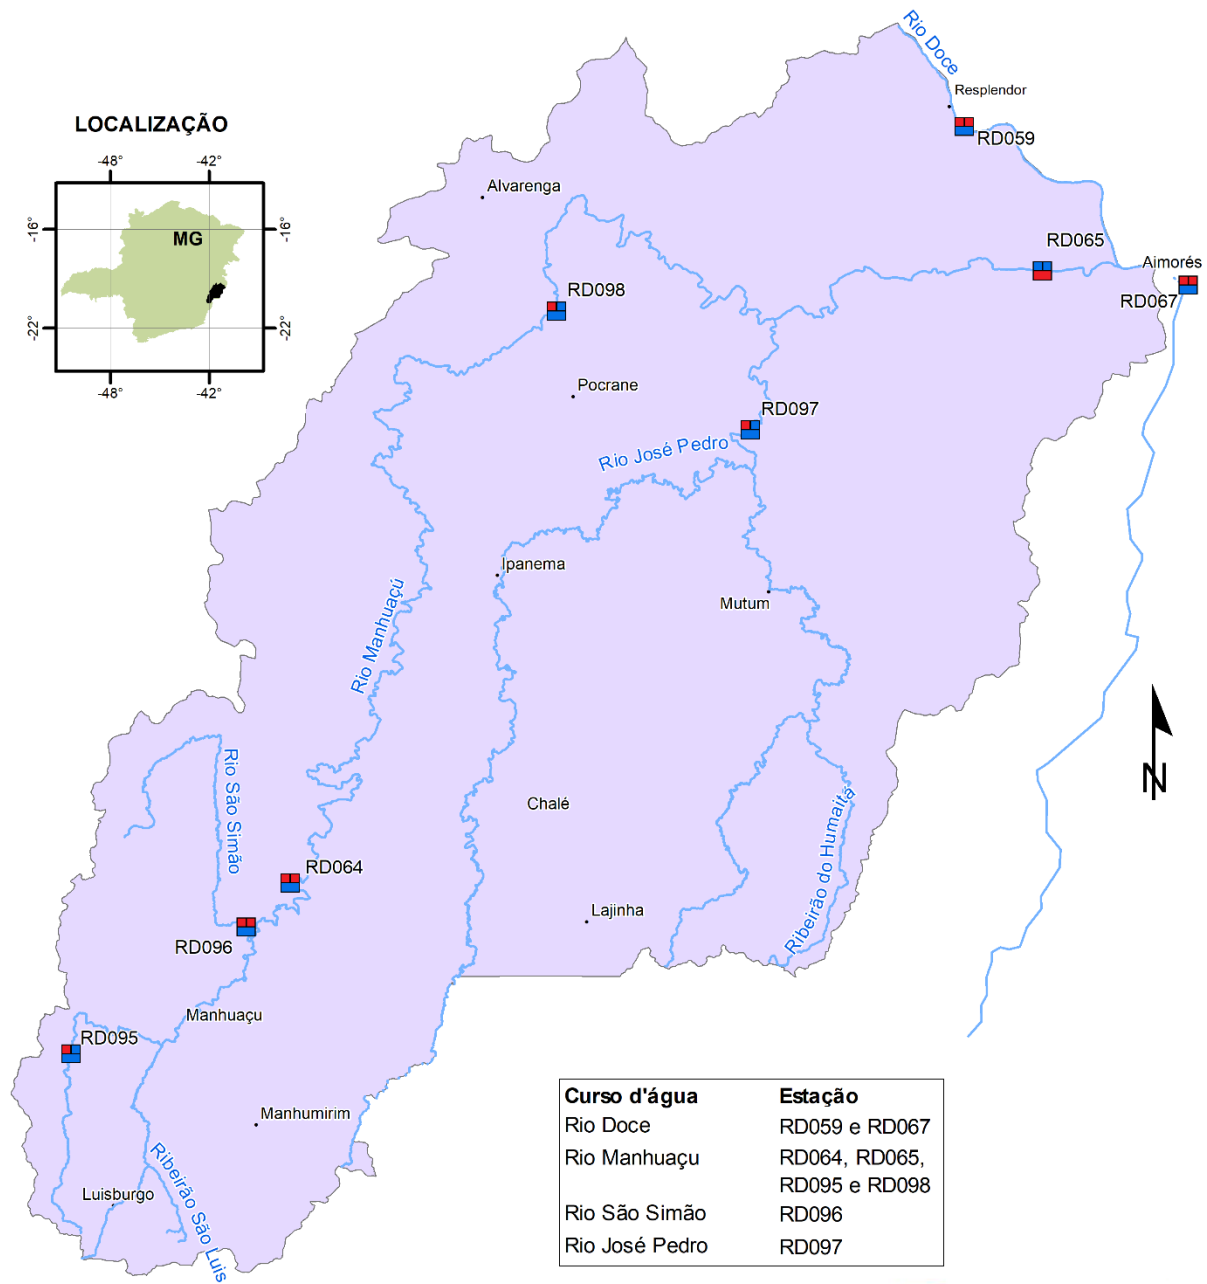
O mapa abaixo apresenta estações da CH DO6, onde cada estação de monitoramento foi avaliada segundo esses três indicadores. Considerou-se que se pelo menos uma medição de determinado parâmetro estivesse em desacordo com os limites da legislação, aquele parâmetro seria considerado em desconformidade no ano de 2021. A pior situação identificada no conjunto total dos resultados dos parâmetros define a situação do indicativo no período em consideração.

A coloração vermelha, no local selecionado para a representação do indicativo (1, 2 ou 3, de acordo com a legenda no mapa), indica que houve desconformidade para algum dos parâmetros avaliados e a azul indica que todos os parâmetros avaliados estiveram em conformidade.

Curso d'água	Estação
Rio Doce	RD059 e RD067
Rio Manhuaçu	RD064, RD065, RD095 e RD098
Rio São Simão	RD096
Rio José Pedro	RD097

Parâmetros indicativos :  
 1 - Contaminação Fecal (*Escherichia Coli*)  
 2 - Enriquecimento Orgânico (P; DBO; NO<sub>3</sub><sup>-</sup>; NH<sub>4</sub><sup>+</sup>)  
 3 - Presença de Substâncias Tóxicas (As; CN<sup>-</sup>; Pb; Cu<sub>diss</sub>; Zn; Cr; Cd; Fenóis Totais; Hg)

Considerando-se apenas os três grupos de parâmetros apresentados no mapa, na Tabela 1 são listados aqueles que não atenderam ao limite estabelecido para a classe de enquadramento nas estações de amostragem da CH DO6 em 2021.
