Bacia IB1

Índice de Qualidade da Água em 2021

BACIAS DOS RIOS ITABAPOANA (IB1) e ITAPEMIRIM (IP1) PANORAMA DA QUALIDADE DAS ÁGUAS SUPERFICIAIS 2021

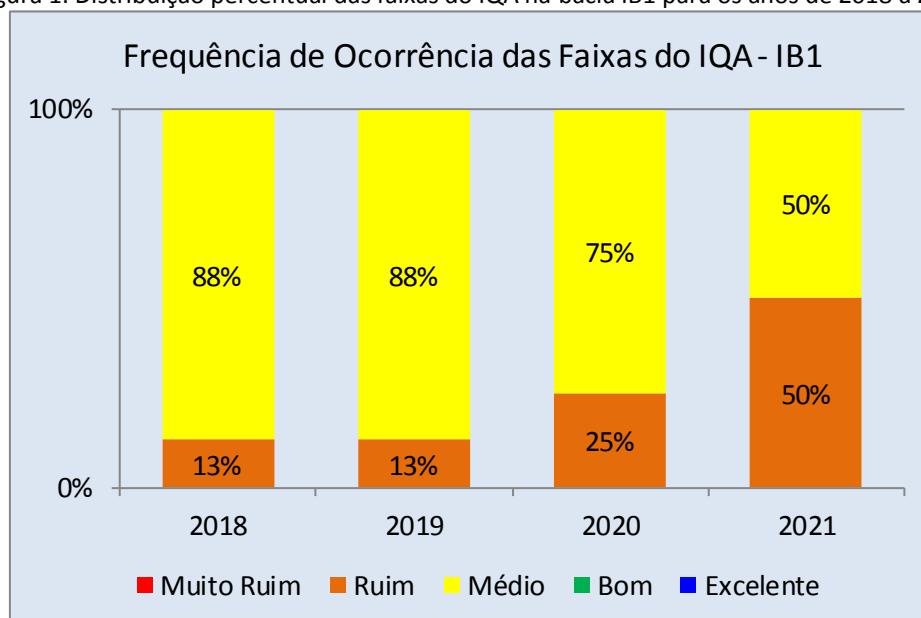
Na Figura 1 é apresentada a distribuição percentual das categorias do IQA para os anos de 2018 a 2021. De maneira geral a qualidade das águas na sub-bacia do rio Itabapoana apresentou piora em relação ao ano de 2020, em função do aumento da frequência de ocorrência de águas nas piores faixas. Ressalta-se que a ocorrência da qualidade muito ruim não foi observada desde 2018.

Figura 1: Distribuição percentual das faixas do IQA na bacia IB1 para os anos de 2018 a 2021

Comparando-se a média anual do IQA de 2021 em relação a 2020 verificou-se que não houve melhoria em nenhuma estação de amostragem. As piores condições, representadas pela qualidade ruim, ocorreram em pelo menos uma campanha amostral no rio Caparaó na cidade de Alto Caparaó (IB001) e no rio São João na cidade de Caiana (IB003).

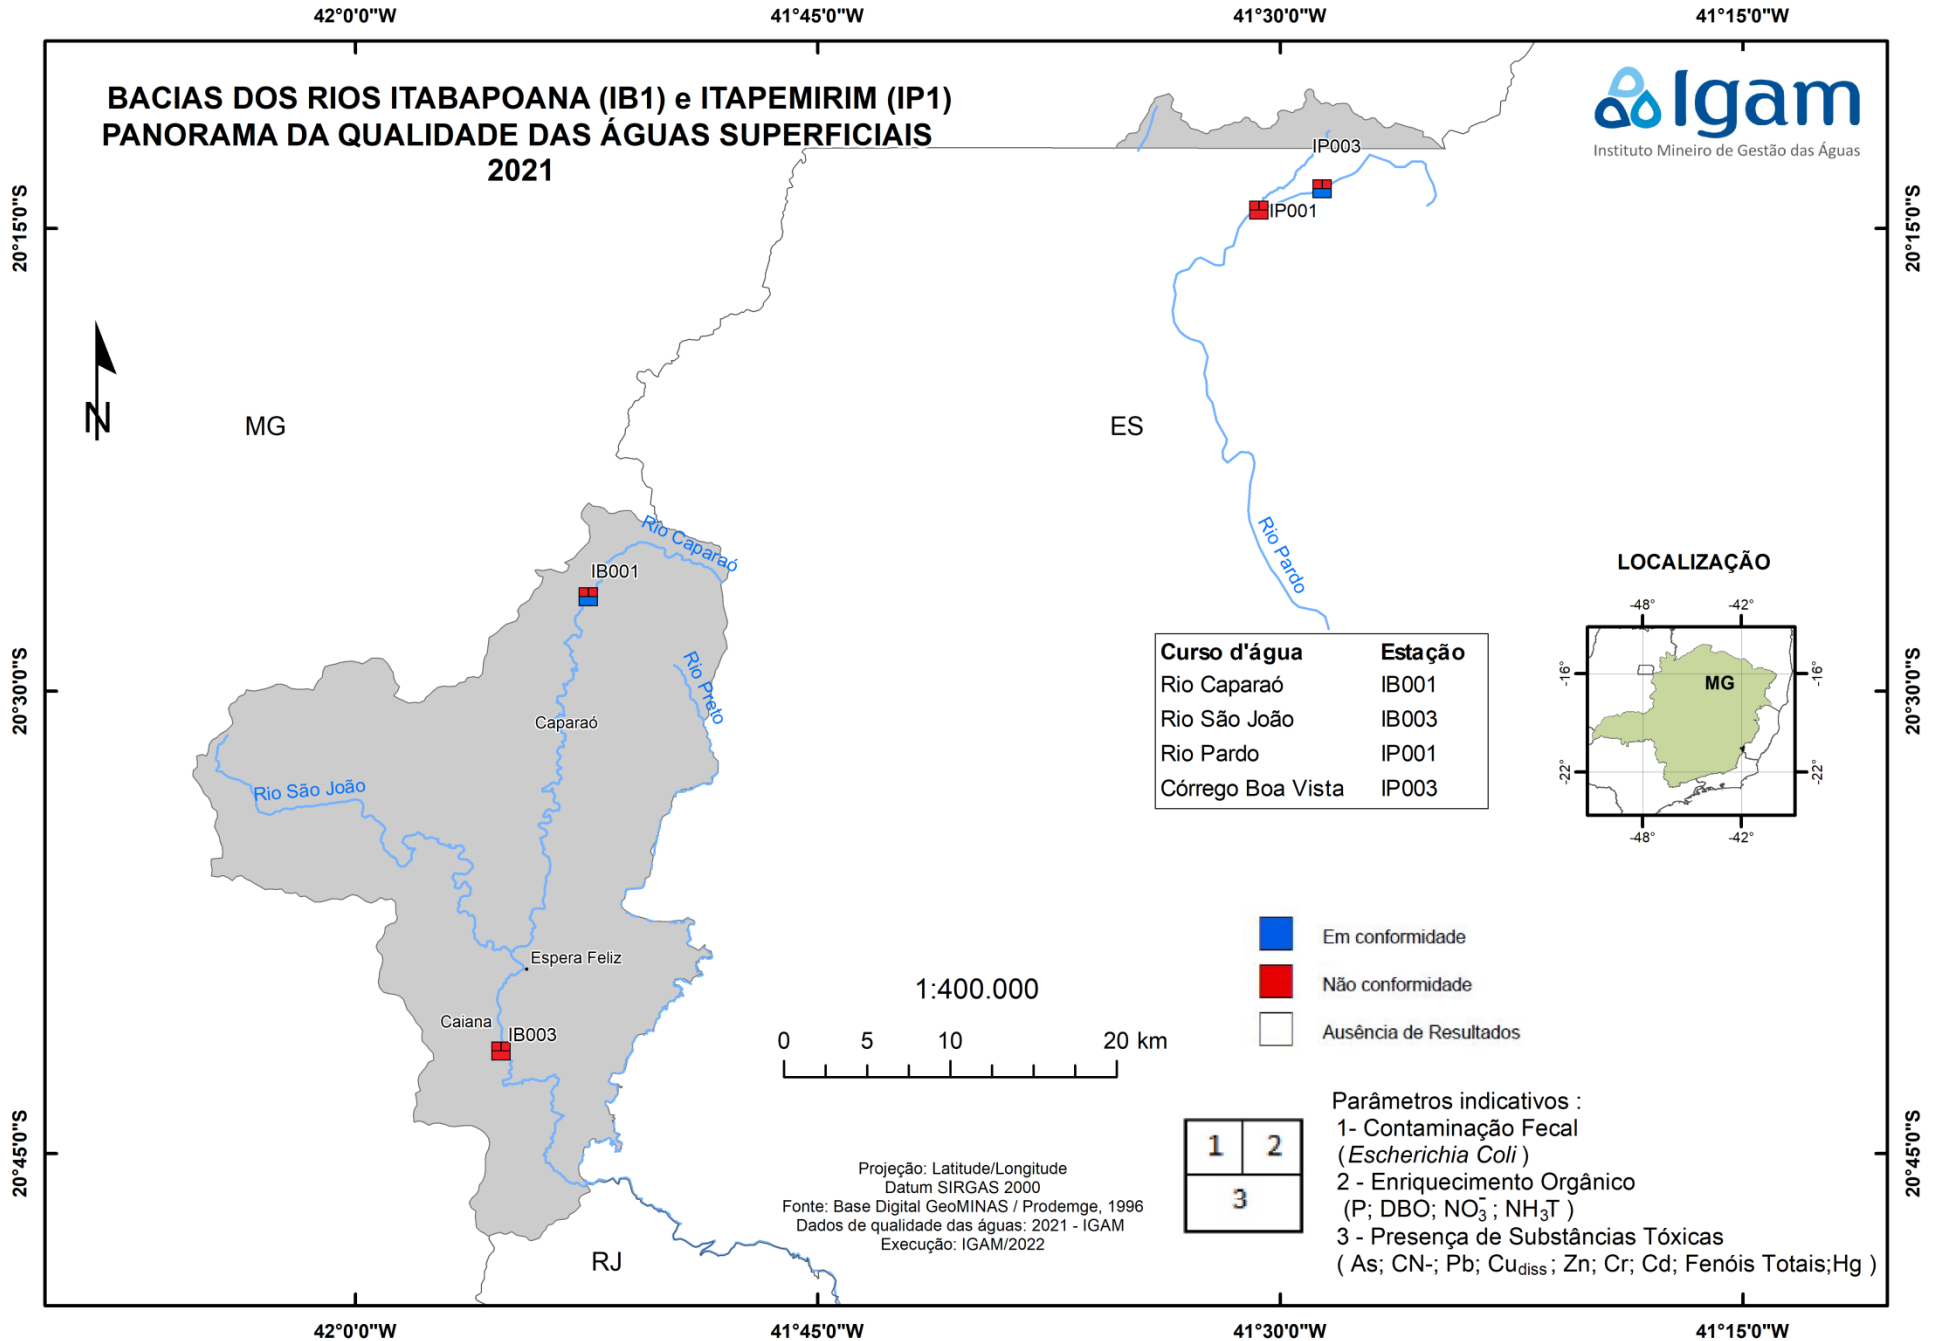
O mapa abaixo apresenta estações da bacia hidrográfica IB1, onde cada estação de monitoramento foi avaliada segundo esses três indicadores. Considerou-se que se pelo menos uma medição de determinado parâmetro estivesse em desacordo com os limites da legislação, aquele parâmetro seria considerado em desconformidade no ano de 2021. A pior situação identificada no conjunto total dos resultados dos parâmetros define a situação do indicativo no período em consideração.

A coloração vermelha, no local selecionado para a representação do indicativo (1, 2 ou 3, de acordo com a legenda no mapa), indica que houve desconformidade para algum dos parâmetros avaliados e a azul indica que todos os parâmetros avaliados estiveram em conformidade.

- 1 - Contaminação Fecal (*Escherichia Coli*)
- 2 - Enriquecimento Orgânico (P; DBO; NO₃⁻; NH₃T)
- 3 - Presença de Substâncias Tóxicas (As; CN⁻; Pb; Cu_{diss}; Zn; Cr; Cd; Fenóis Totais; Hg)

Considerando-se apenas os três grupos de parâmetros apresentados no mapa, na Tabela 1 são listados aqueles que não atenderam ao limite estabelecido para a classe de enquadramento nas estações de amostragem da bacia em 2021.
