Bacia IB1

Índice de Qualidade da Água em 2022

BACIAS DOS RIOS ITABAPOANA (IB1) e ITAPEMIRIM (IP1) PANORAMA DA QUALIDADE DAS ÁGUAS SUPERFICIAIS 2022

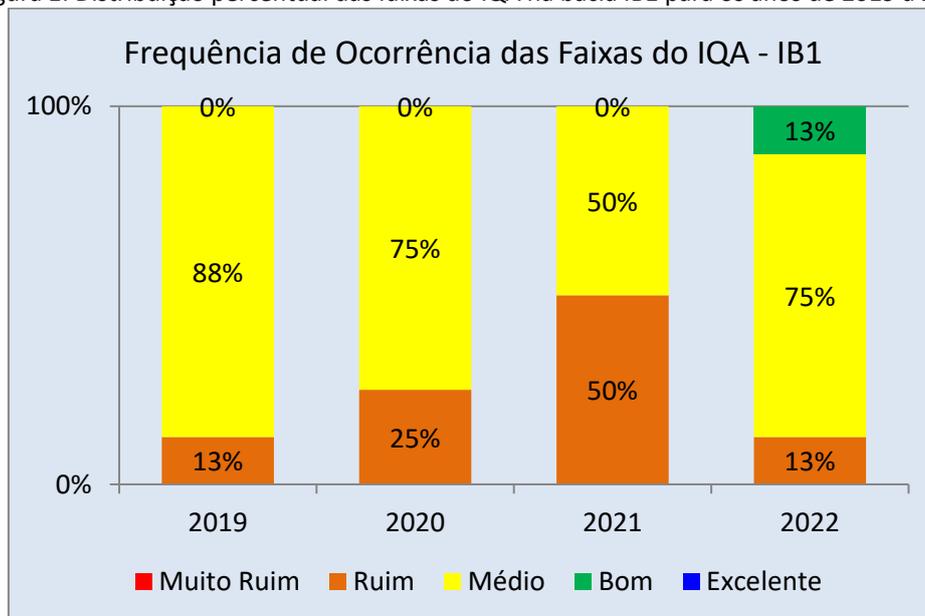
Na Figura 1 é apresentada a distribuição percentual das categorias do IQA para os anos de 2019 a 2022. De maneira geral a qualidade das águas na sub-bacia do Itabapoana apresentou melhoria em relação ao ano de 2021, em função da redução da frequência de ocorrência de águas nas piores faixas e ocorrência do IQA Bom. Ressalta-se que a ocorrência da qualidade muito ruim não foi observada desde 2019.

Figura 1: Distribuição percentual das faixas do IQA na bacia IB1 para os anos de 2019 a 2022

Comparando-se a média anual do IQA de 2022 em relação a 2021 verificou-se melhoria no Rio São João na cidade de Caiana (IB003), cujas águas passaram da qualidade de ruim para média (média anual). As piores condições, representadas pela qualidade ruim, ocorreram em pelo menos uma campanha amostral no Rio São João na cidade de Caiana (IB003).

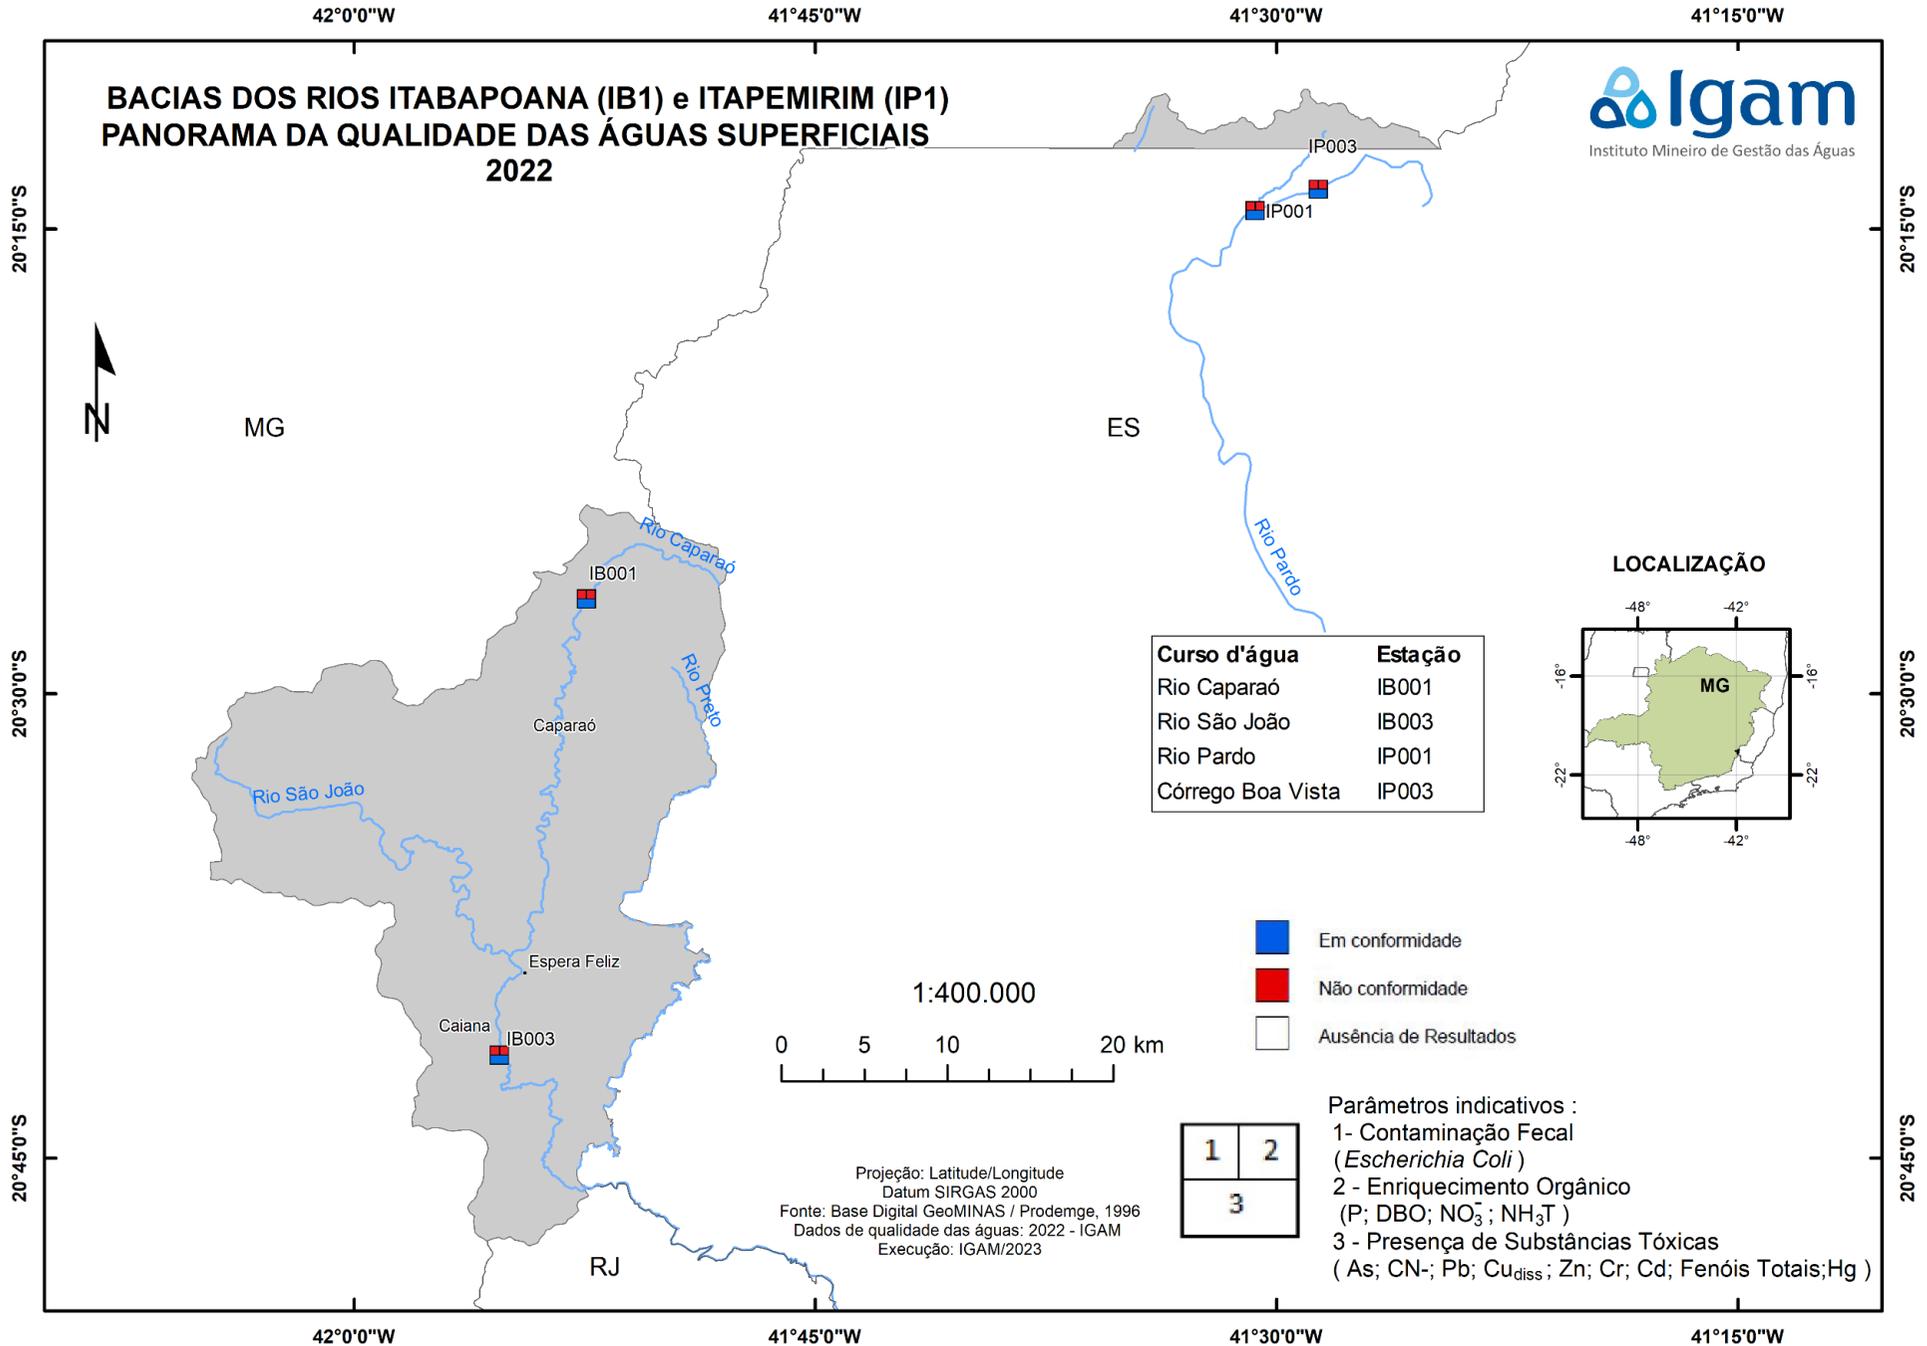
O mapa abaixo apresenta estações da bacia hidrográfica IB1, onde cada estação de monitoramento foi avaliada segundo esses três indicadores. Considerou-se que se pelo menos uma medição de determinado parâmetro estivesse em desacordo com os limites da legislação, aquele parâmetro seria considerado em desconformidade no ano de 2022. A pior situação identificada no conjunto total dos resultados dos parâmetros define a situação do indicativo no período em consideração.

A coloração vermelha, no local selecionado para a representação do indicativo (1, 2 ou 3, de acordo com a legenda no mapa), indica que houve desconformidade para algum dos parâmetros avaliados e a azul indica que todos os parâmetros avaliados estiveram em conformidade.

- 1 - Contaminação Fecal (*Escherichia Coli*)
- 2 - Enriquecimento Orgânico (P; DBO; NO₃⁻; NH₃T)
- 3 - Presença de Substâncias Tóxicas (As; CN⁻; Pb; Cu_{diss}; Zn; Cr; Cd; Fenóis Totais; Hg)

Considerando-se apenas os três grupos de parâmetros apresentados no mapa, na Tabela 1 são listados aqueles que não atenderam ao limite estabelecido para a classe de enquadramento nas estações de amostragem da bacia em 2022.
